## 期 間 入 札 の 公 告

## 現況調査報告書

## 執行官の意見

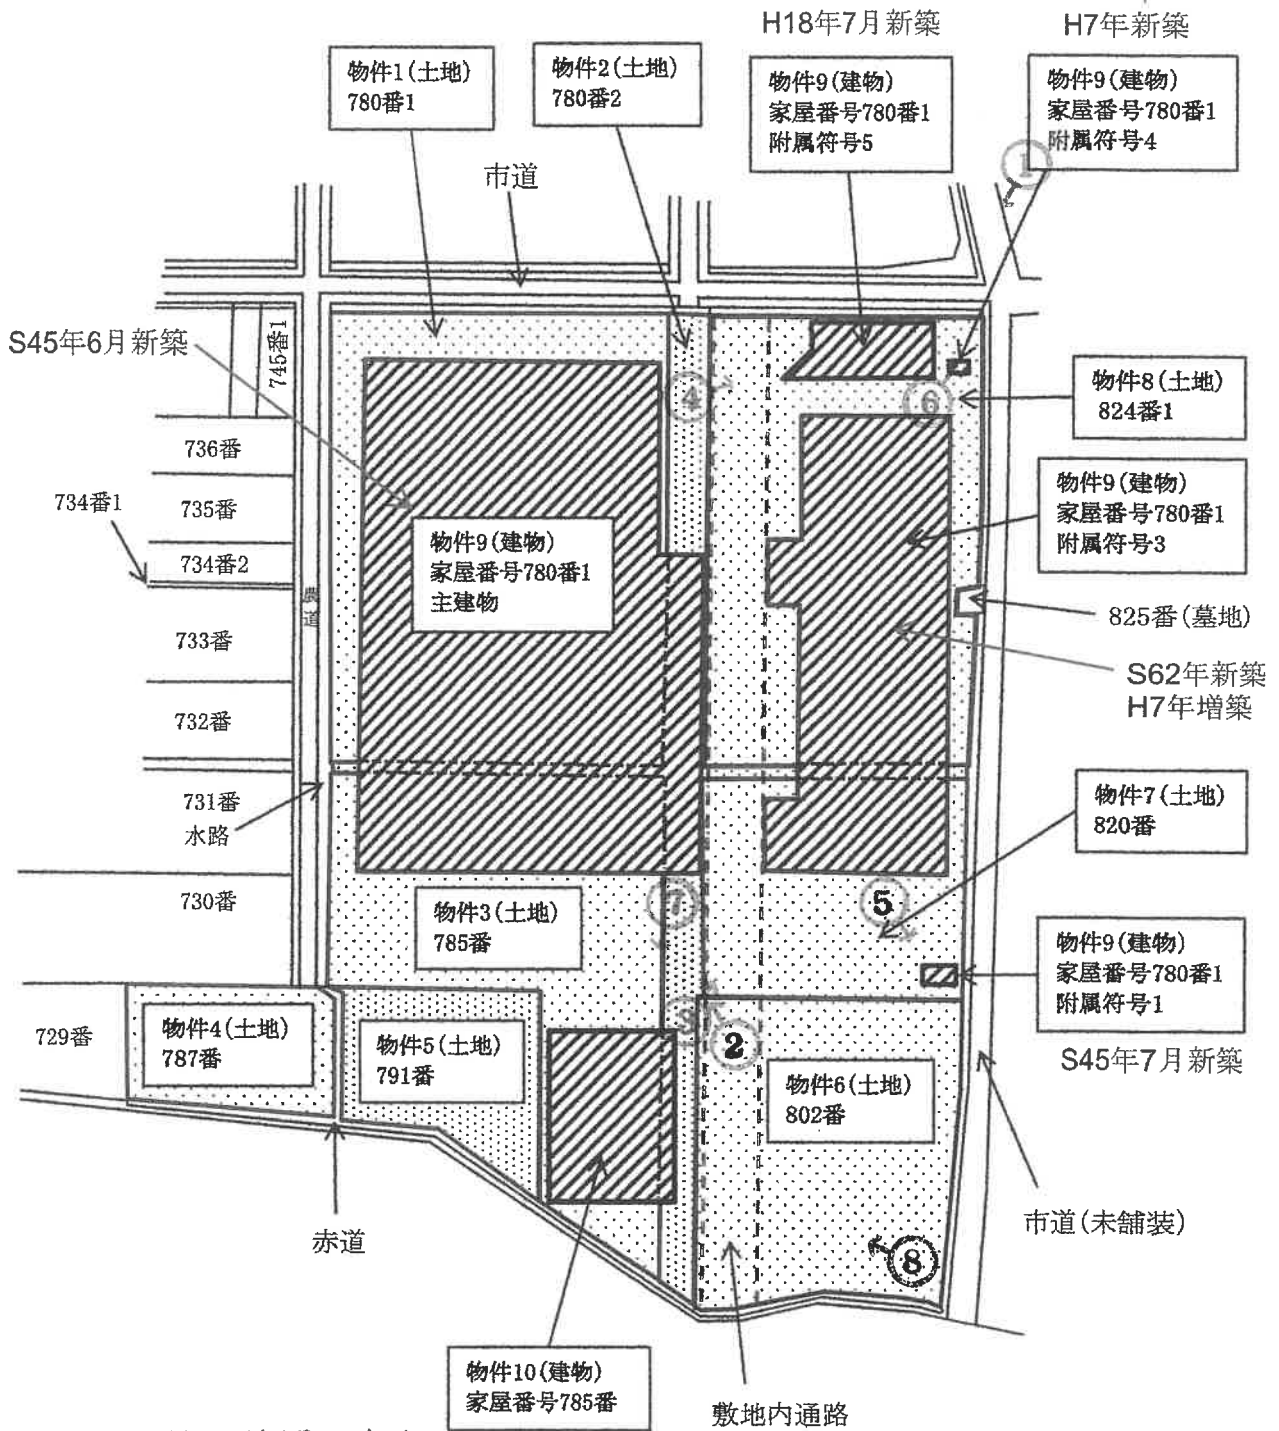
# 土地建物位置関係図

- 1 本件物件の状況は、公図、地積測量図（物件1、2、8）、建物図面・各階平面図、土地建物位置関係図、建物間取図及び添付写真のとおりである。

物件1ないし物件3、物件7及び物件8の各土地は、物件9の建物（主である建物、附属建物符号1、同符号3、同符号4及び同符号5）及び物件10の建物（主である建物）の敷地として利用されており、南東側付近に変電設備及び融雪用井戸が、北西側付近に業務用井戸がそれぞれ設置されており、物件9の建物（主である建物、附属建物符号3）の周辺には廃ガラス、ガラス立て、ダストボックス、木製パレット、廃ドラム缶等が置かれている。物件5の土地に合併浄化槽が設けられているほか、物件4及び物件5の各土地は特に利用されておらず、樹木が植栽され、雑草等が繁茂する状態となっており、物件6の土地は駐車スペースとなっているほか、西側付近に廃ドラム缶等が置かれている。

↑ 写真撮影の位置、方向  
○ 及びその番号を示す

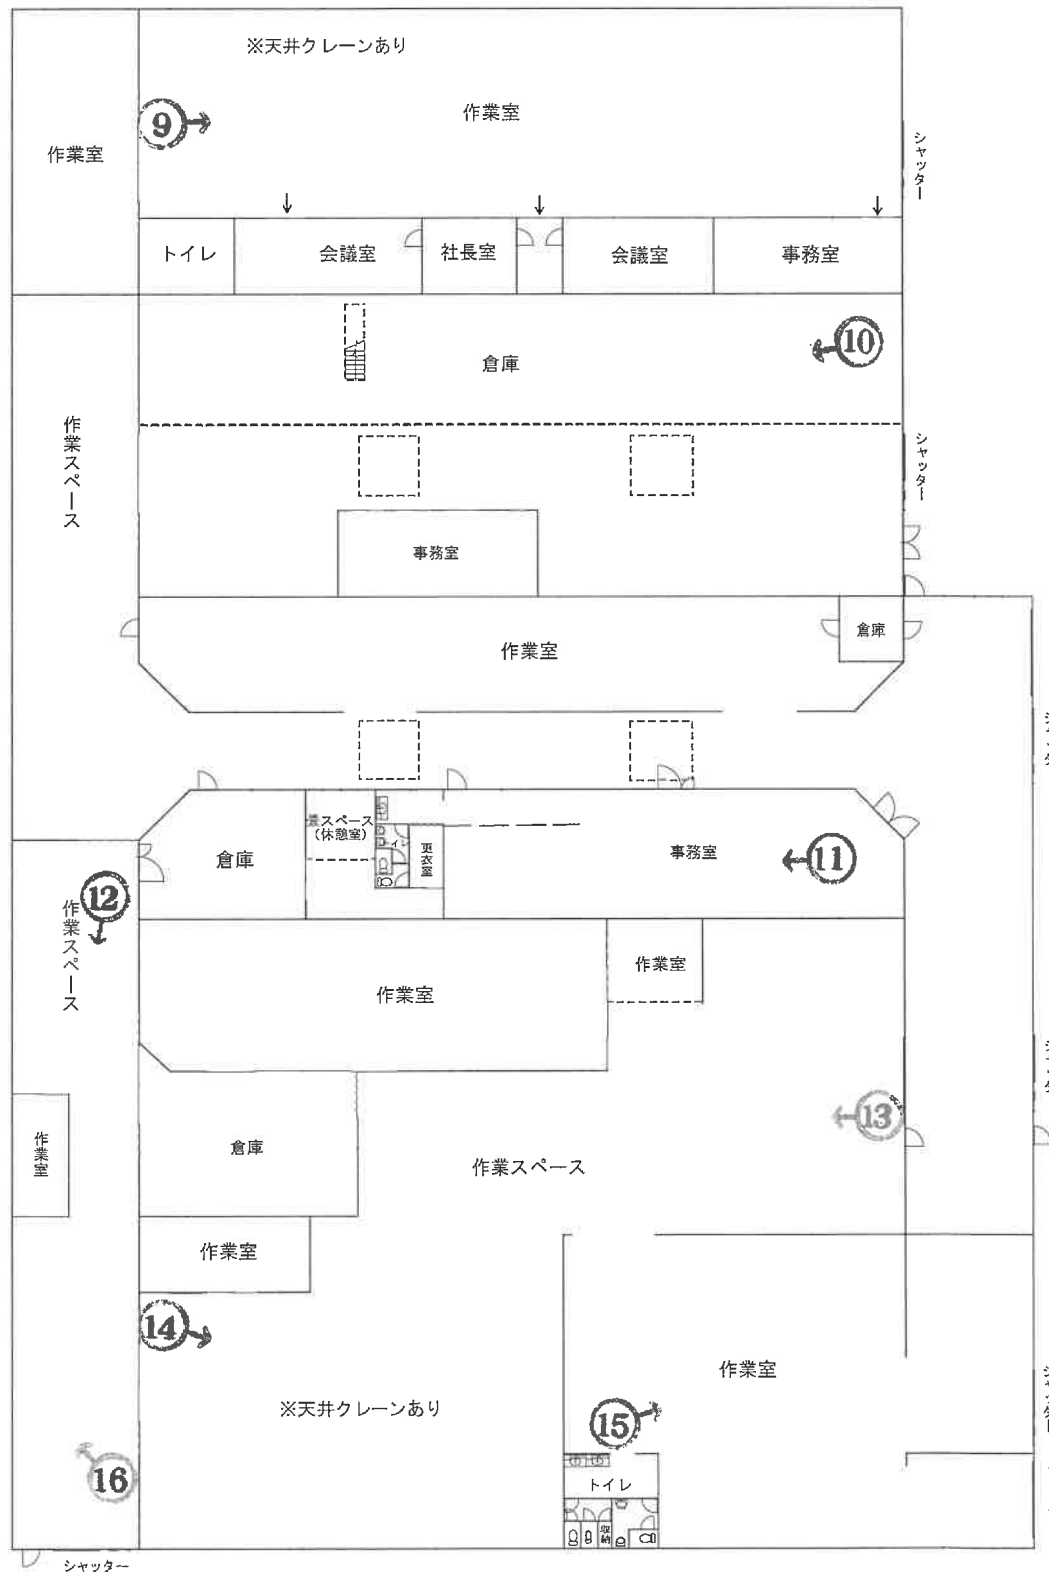
【物件9 主たる建物 1階】

(1) 物件9の建物（主である建物）について、北西側付近の作業スペースの天井板に水シミ跡、カビ跡等が、南西側シャッター付近の内壁に損傷、同クロスの撓み、汚損等がそれぞれ確認されたほか、内壁の汚損、床の汚損、劣化等が確認された。

↑ 写真撮影の位置，方向  
○ 及びその番号を示す

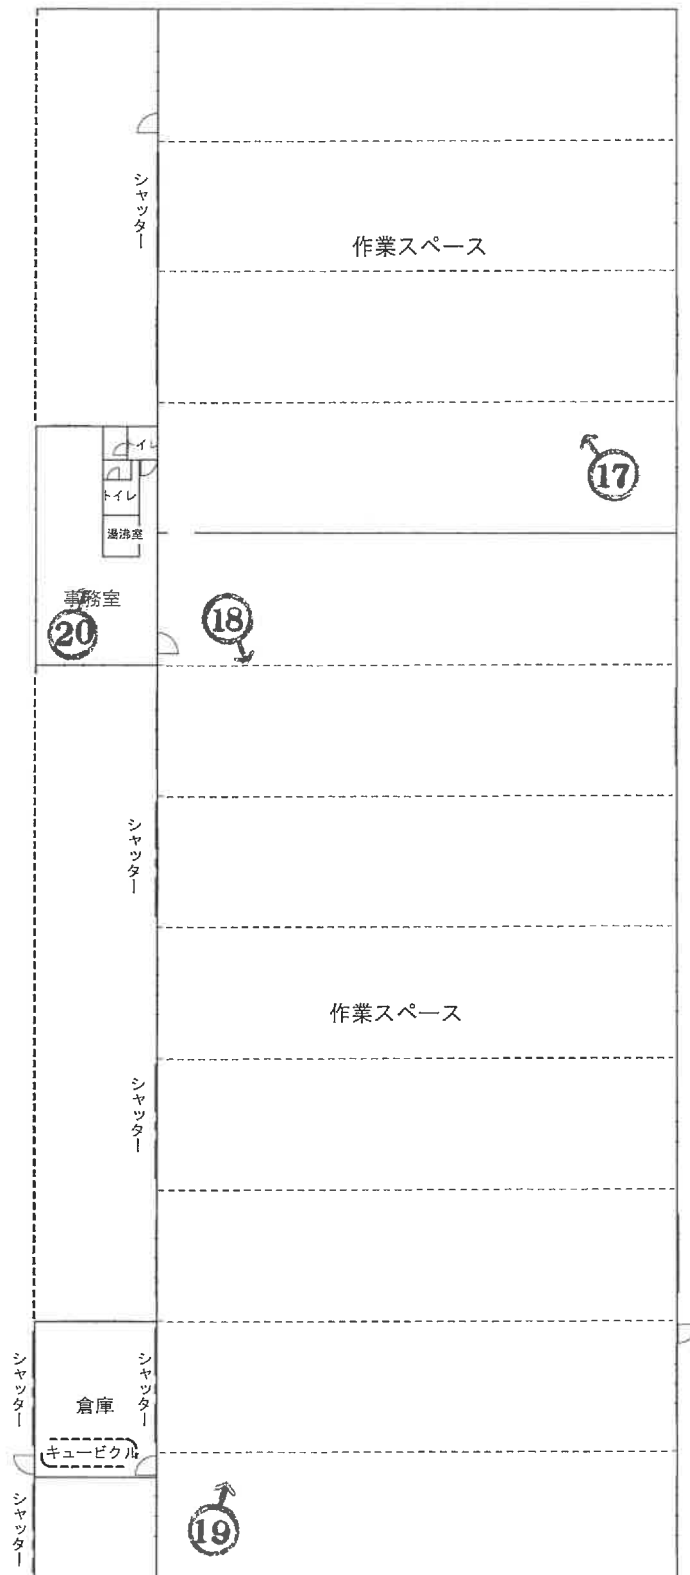
【附属建物 符号3】

(3) 物件9の建物（附属建物符号3）について、床の損傷、内壁クロスの亀裂、汚損等が確認された。

↑ 写真撮影の位置，方向  
○ 及びその番号を示す

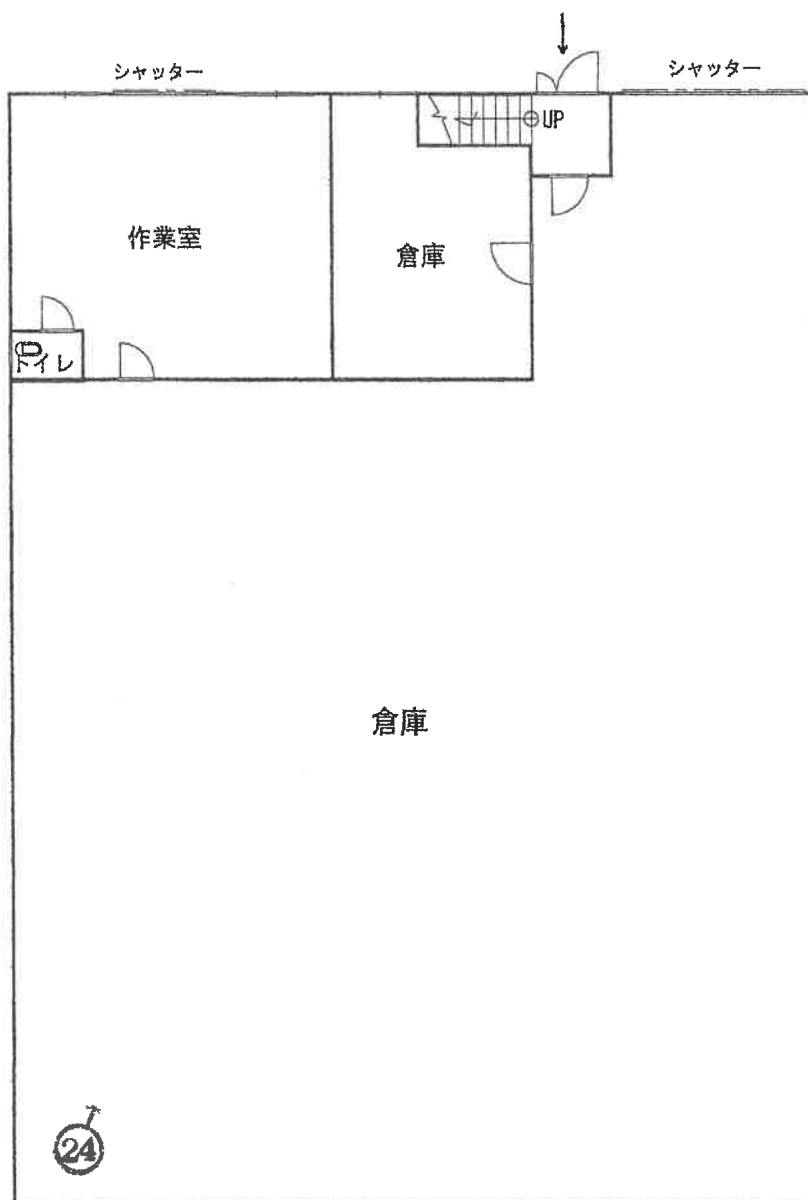
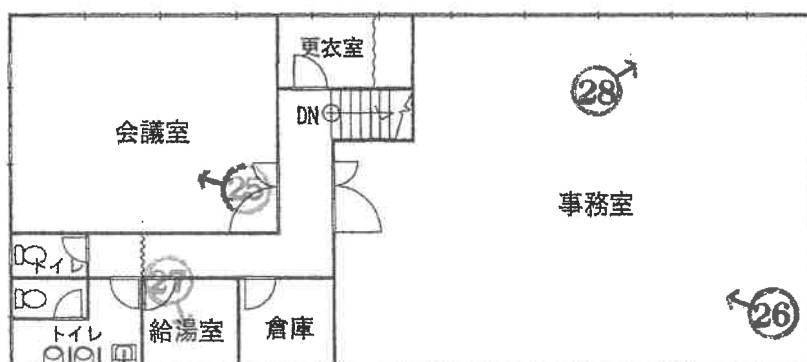
# 建 物 間 取 図 (物件10)

(6) 物件10の建物（主である建物）について、1階の作業室に窓ガラスのひび割れが、倉庫の床コンクリートに亀裂が、2階の事務室の天井板に雨漏り跡、カビ跡等がそれぞれ認められたほか、内壁クロスの剥離、汚損等が確認された。

↑ 写真撮影の位置，方向  
○ 及びその番号を示す

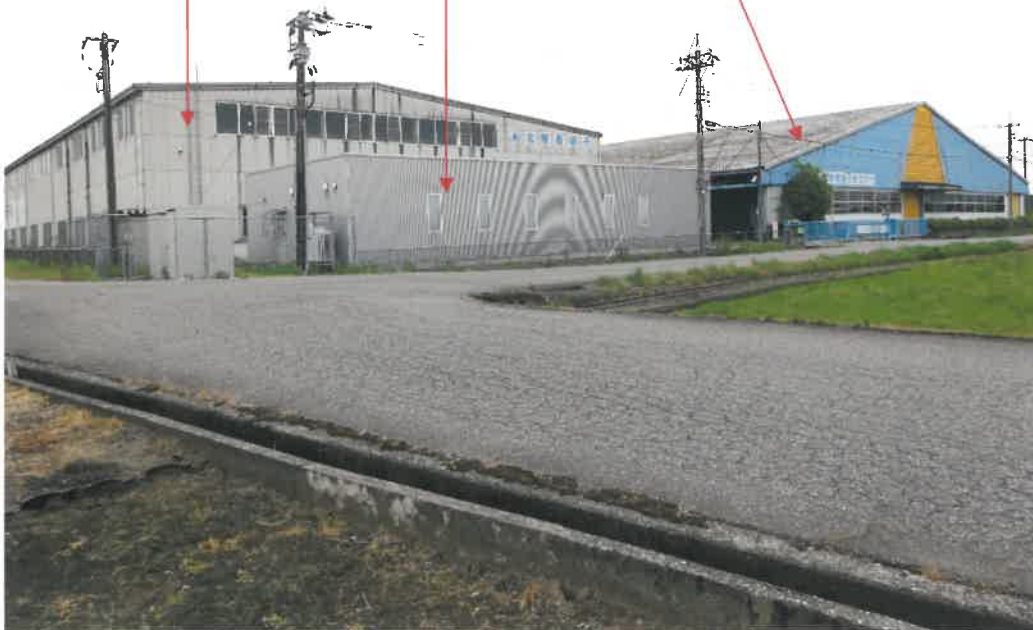
写真 1

(5) 物件9の建物（附属建物符号5）について、内壁クロスの亀裂が複数箇所において認められたが、雨漏り等の不具合は特に確認されなかった。

物件9の建物（附属建物符号5）

| 区 分 | 附属建物 符号5 |
|---|---|
| 特 記 事 項 | 建物内部については、内壁クロスに亀裂は複数確認されるが、床、天井等に特段不具合はみられない。建物外観も目立った破損等はみられない。 |

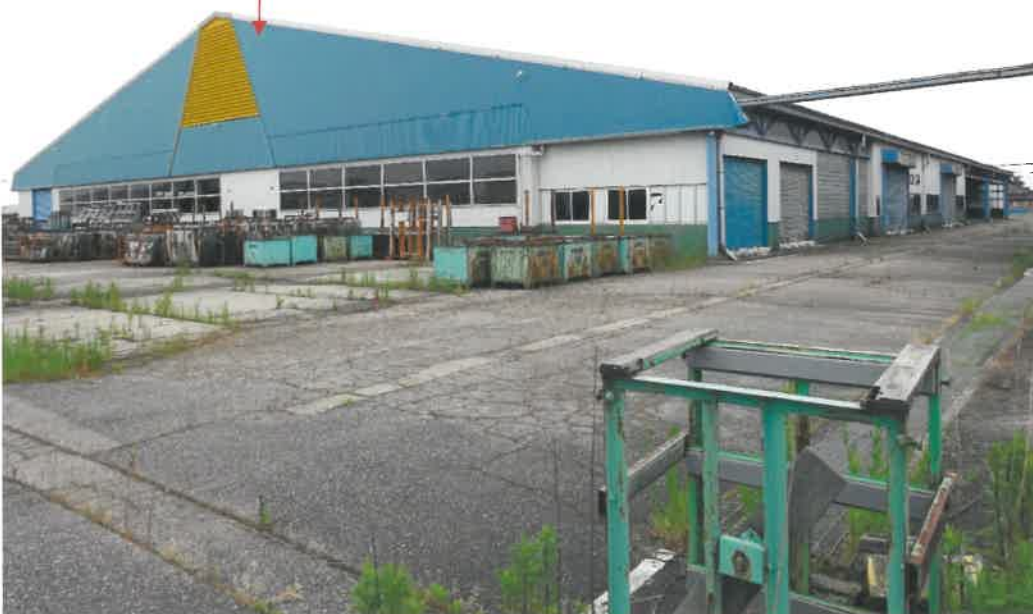
写真 2

物件9の建物（主である建物）

| 区 分 | 主である建物 |
|---|---|
| 特 記 事 項 | <p>○新築後約56年経過しており、屋根や外壁は経年相応に劣化、建物内部も、内壁、床及びシャッター等の破損、汚損等が確認される。</p> <p>○未登記増築部分については、当該部分は既存建物に新たな建物部分を本格的に増築したものではなく、従前から存する建物間の空間部分等について、壁面及び屋根等を設置することにより内部利用可能なスペースとして取り込んだものである。なお、増築年月日は不明であるが、既存建物部分との差異は確認できない。</p> <p>○2階へ上がる階段は中央付近に1箇所設置されているが、調査時点では板等で封鎖されており、2階への出入りはできない。</p> <p>○建物内部には、ガラス製品の製品、加工機械等の機械器具等が多数存する。東側と西側の1階作業スペースには天井クレーンあり。</p> |

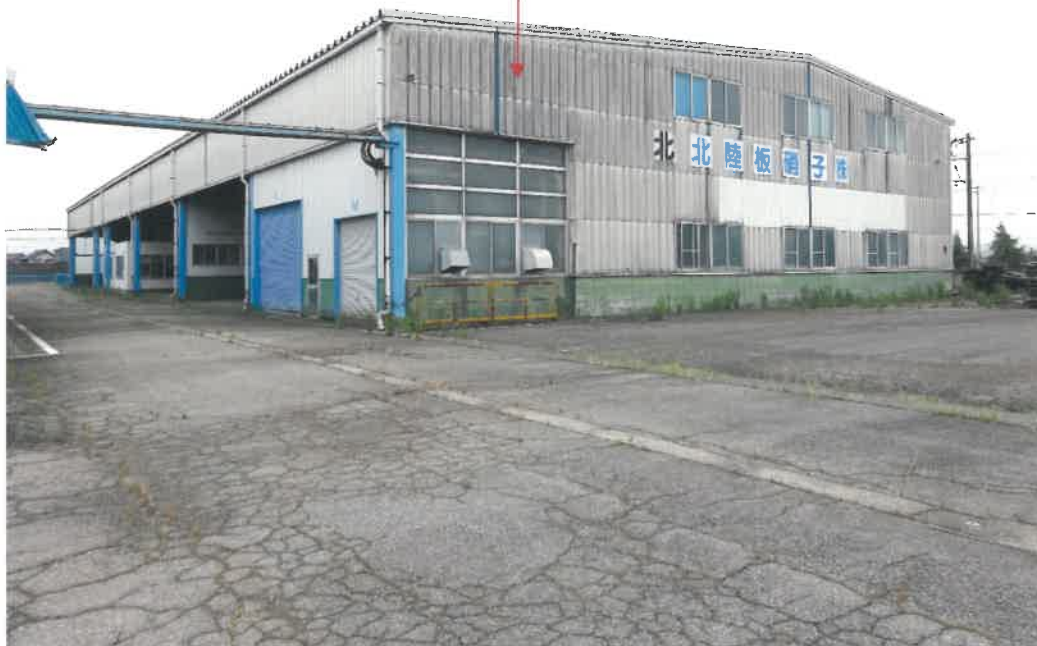
写真 3

物件9の建物（附属建物符号3）

| 区 分 | 附属建物 符号3 |
|---|---|
| 特 記 事 項 | <p>○外壁、屋根等は経年相応に劣化しており、錆が発生している。</p> <p>○事務室部分の梁、デッキ裏の一部に吹付材の使用が確認されたため、専門業者による石綿含有定性分析を行った（令和7年6月）。当該分析の結果は、アスベスト使用「無し」であった。</p> <p>○登記記録、課税記録及び建築確認資料等を照合すると、現況建物のうち、昭和62年建築部分は建物中央から西側の作業スペース部分約1,088.36㎡、平成7年の増築部分は、建物東側の事務室部分、作業スペース部分約721.80㎡である。未登記増築部分は建物の北西端に位置する倉庫部分の約66㎡である。</p> <p>○建物内部には、ガラス製品の製品、加工機械等の機械器具等が多数存する。</p> |

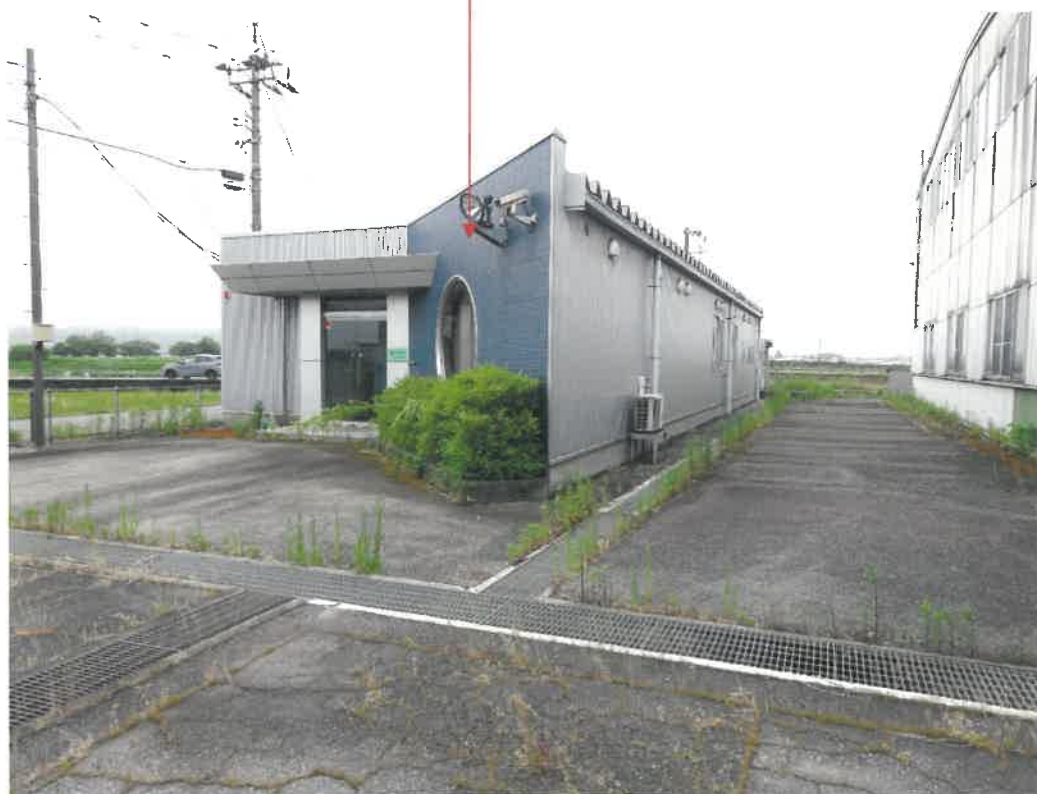
写真 4

物件9の建物（附属建物符号5）

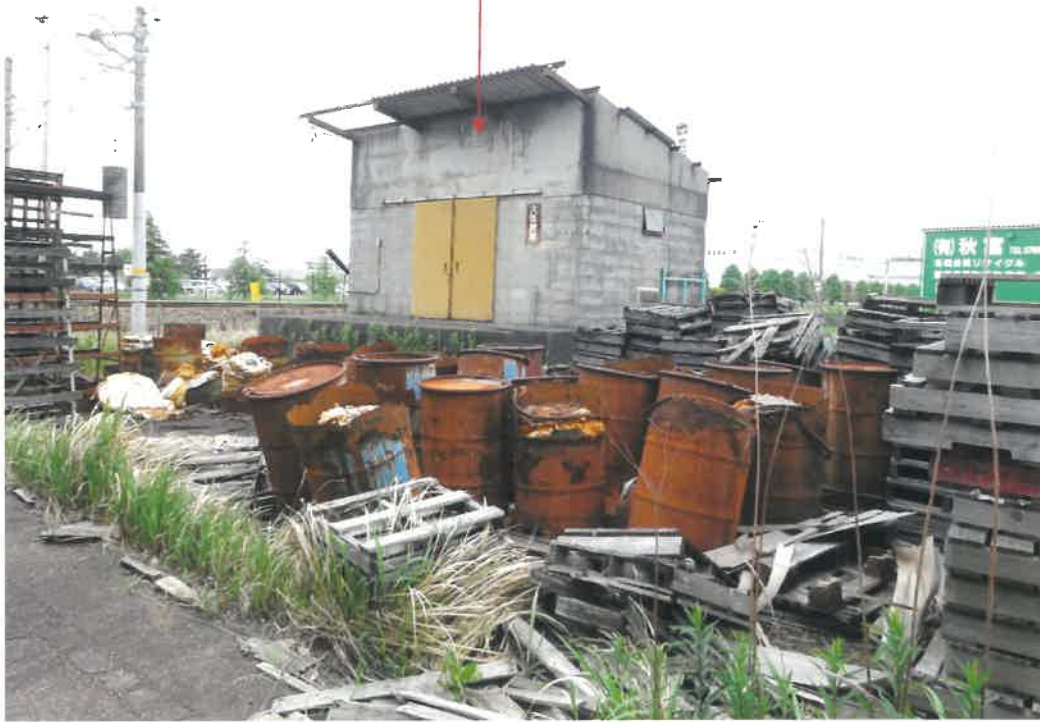
写真 5

(2) 物件9の建物（附属建物符号1）について、屋根部分の損傷、外壁の汚損等が確認された。

物件9の建物（附属建物符号1）

| 区 分 | 附属建物 符号1 |
|---|---|
| 特 記 事 項 | 危険物倉庫として利用されていた。屋根、外壁の損傷、汚損等がみられる。 |

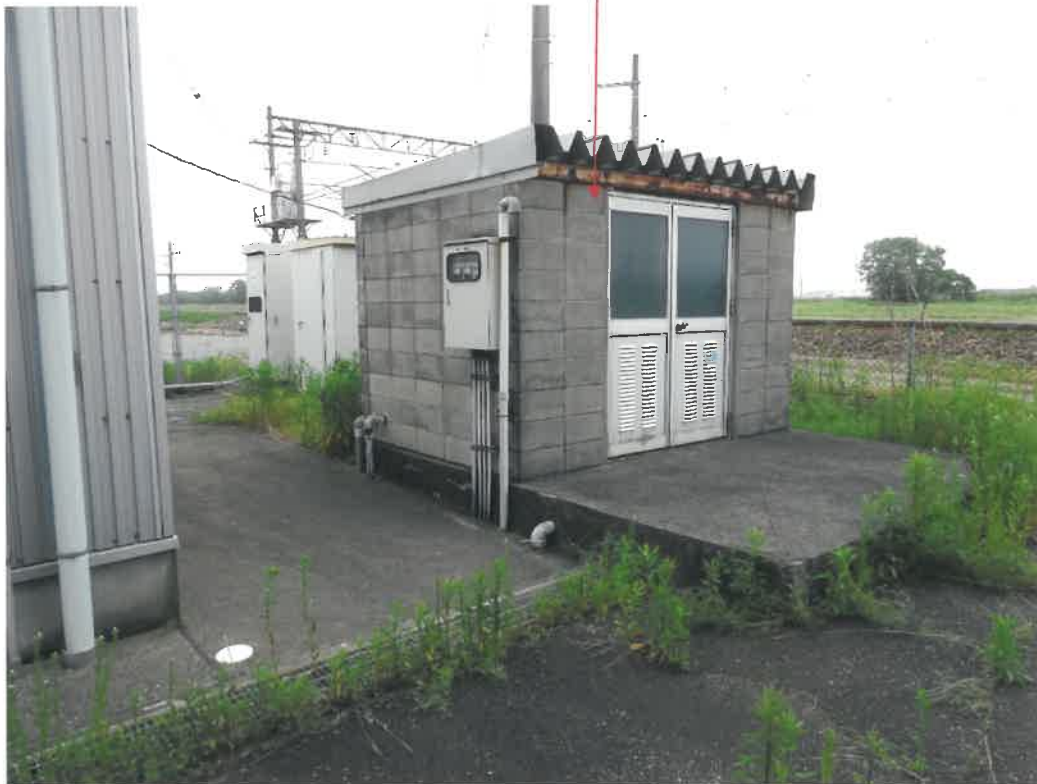
写真 6

(4) 物件9の建物（附属建物符号4）について、雨漏り等の不具合は特に認められなかった。

物件9の建物（附属建物符号4）

| 区 分 | 附属建物 符号4 |
|---|---|
| 特 記 事 項 | 消化用のポンプ室として利用されている。特段、目立った損傷等はない。 |

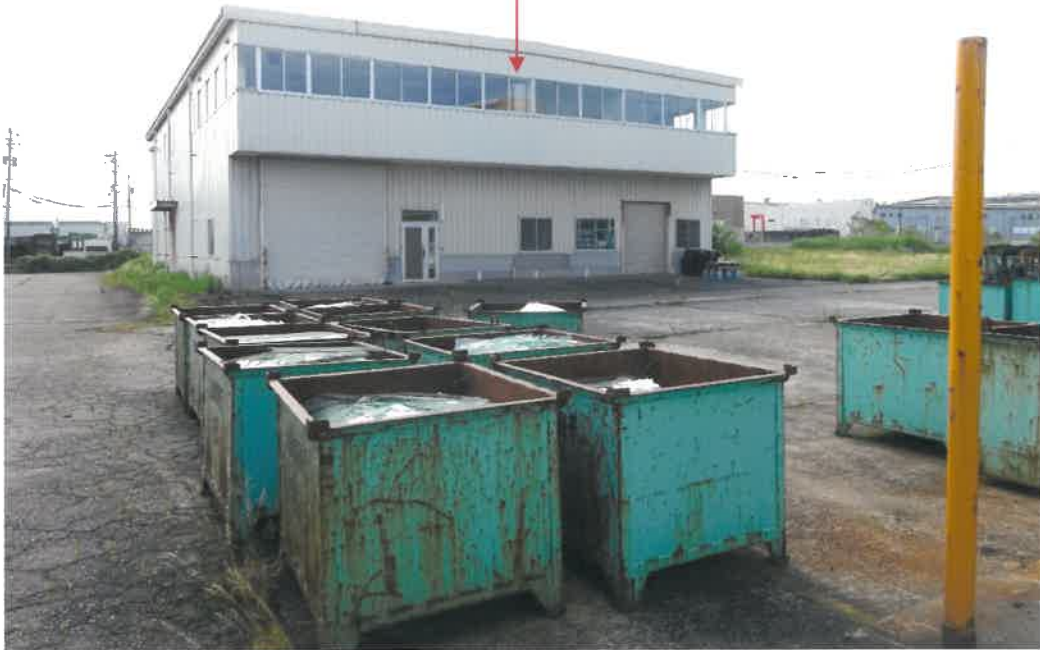
写真 7

物件10の建物（主である建物）

| 区 分 | 主である建物 |
|---|---|
| 特 記 事 項 | <p>○主に1階は倉庫、2階は事務室として利用されている。</p> <p>○新築後約築30年経過しており、屋根や外壁は経年相応に劣化、建物内部については、特段目立った破損等はみられないが、特に2階事務室は天井板に水シミ跡、カビ跡、内壁クロスの剥離等が目立つ状況である。</p> |

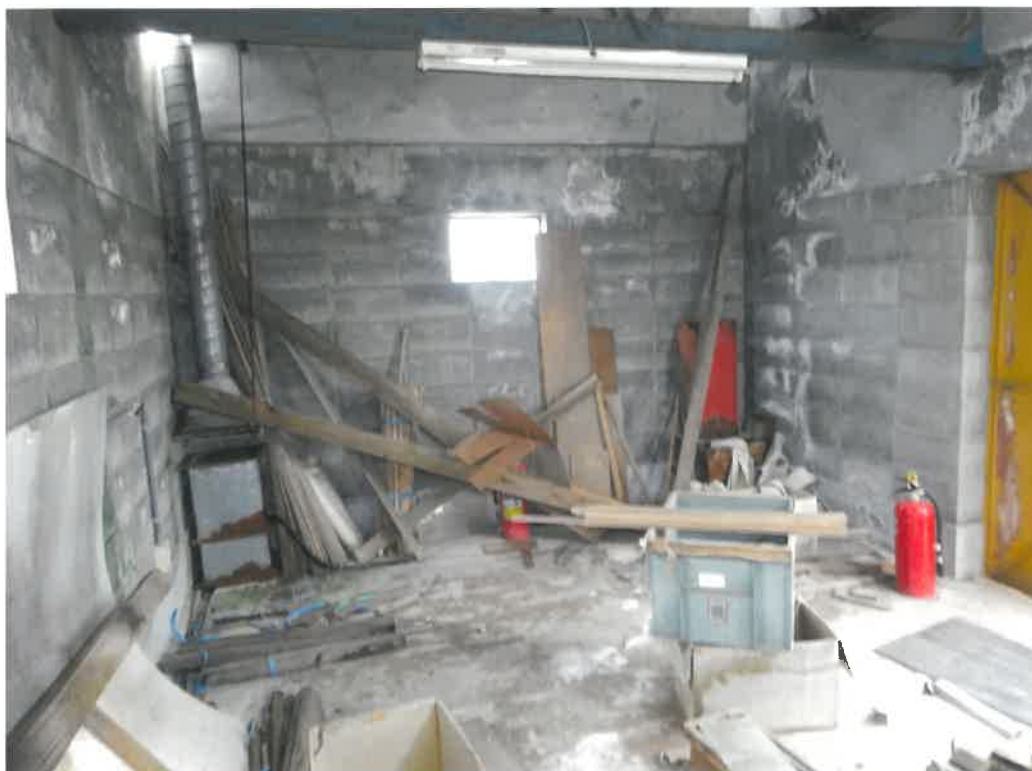
写真 23

物件9の建物（附属建物符号1）
