## 期 間 入 札 の 公 告

- 2 所 在 富山市中番字草履田割 687 番地 9  
 家屋 番号 687 番 9  
 種 類 居宅  
 構 造 木造瓦・亜鉛メッキ鋼板葺 2 階建  
 床 面 積 1 階 125.45 平方メートル  
           2 階 28.87 平方メートル  
 (附属建物)  
 符 号 1  
 種 類 車庫  
 構 造 コンクリートブロック造陸屋根平家建  
 床 面 積 14.00 平方メートル

## 現況調査報告書

# 評 価 書

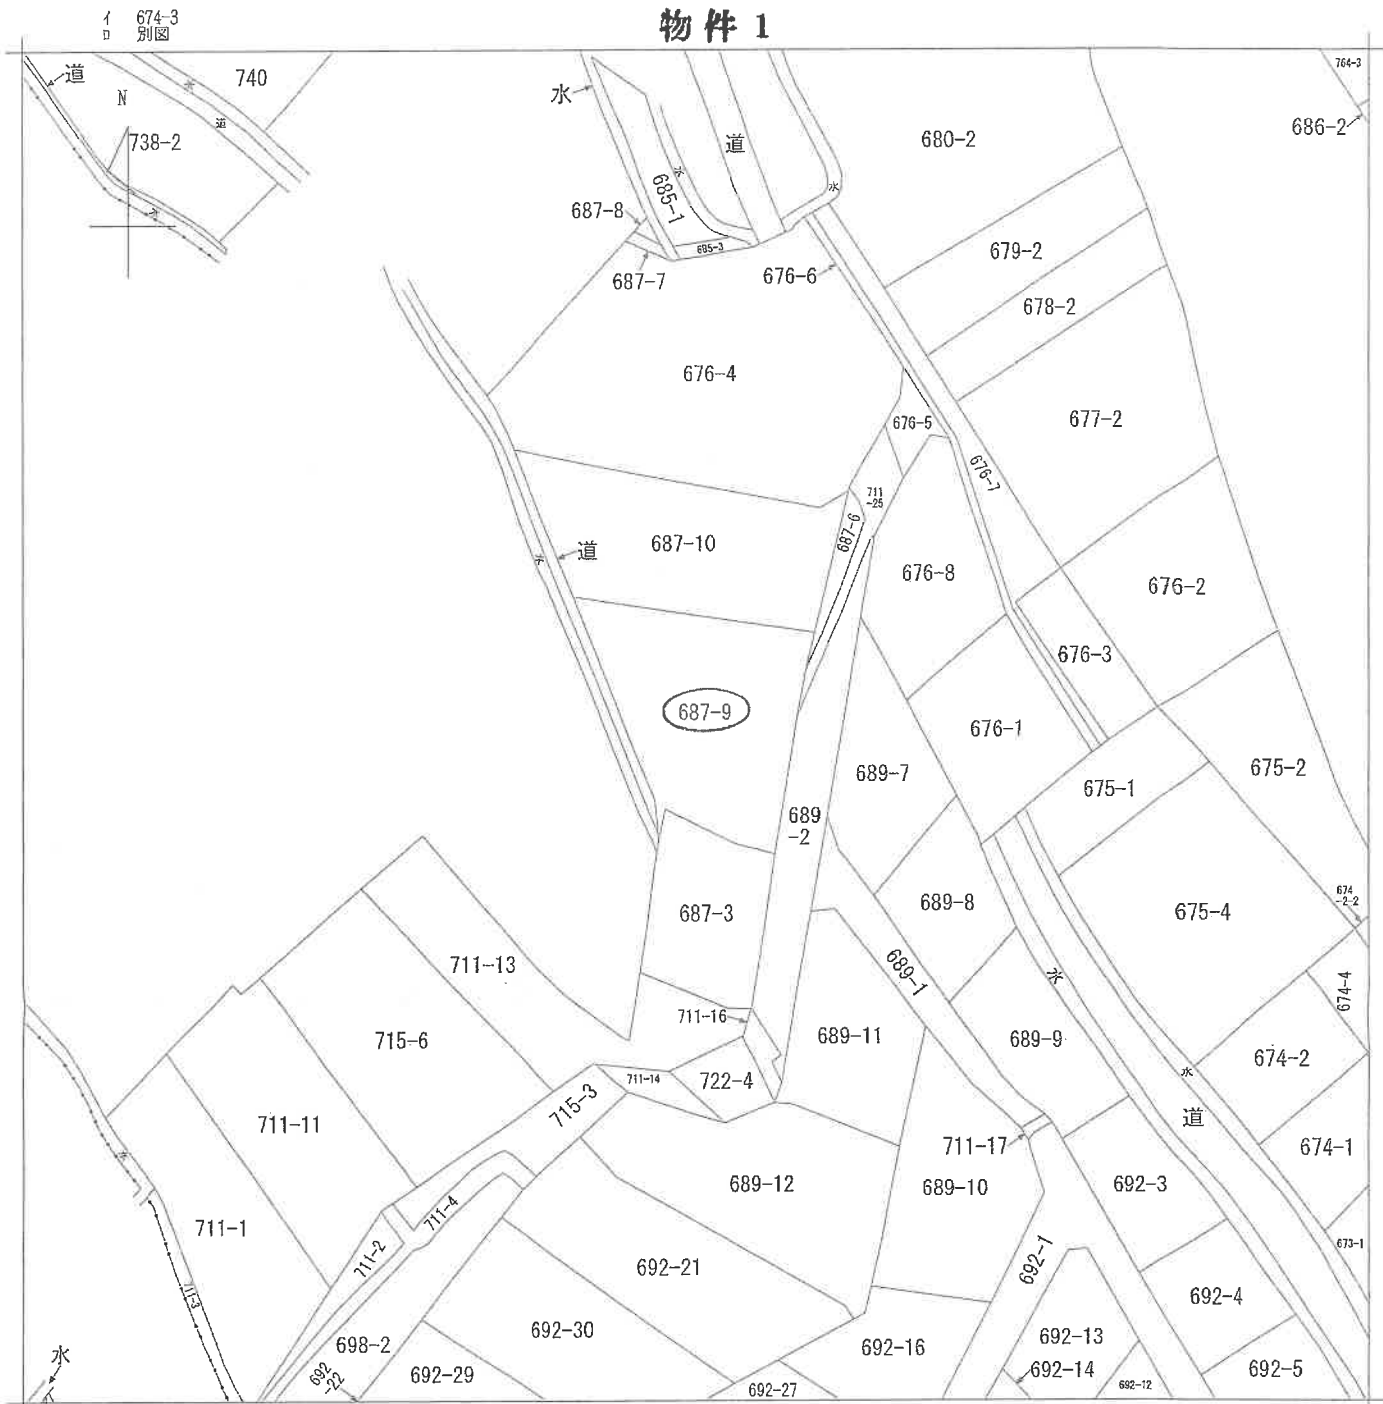
物件 1

(注) 地図に準ずる図面は、土地の区画を明確にした不動産登記法所定の地図が備え付けられるまでの間、これに代わるものとして備え付けられている図面で、土地の位置及び形状の概略を記載した図面です。

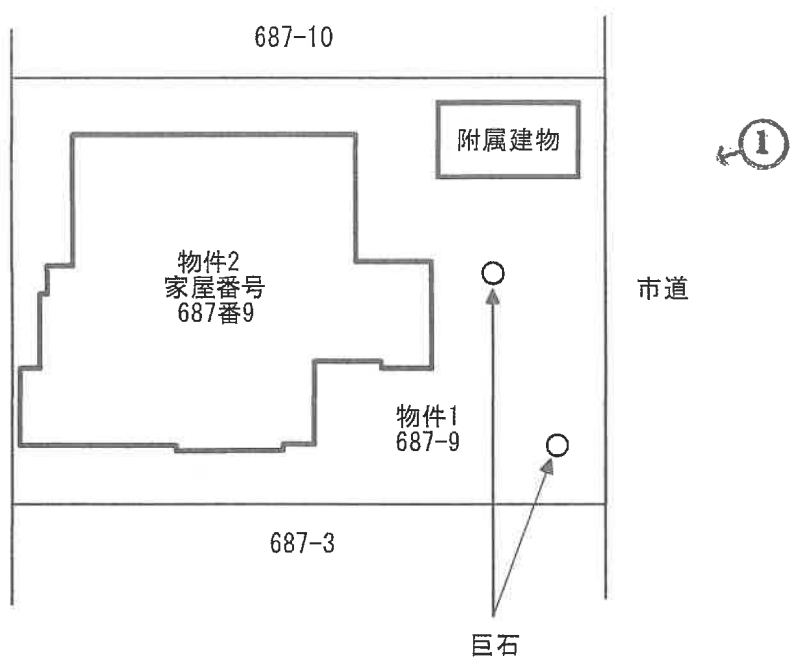
土地建物位置関係図

- 1 本件物件の状況は、公図、建物図面・各階平面図、土地建物位置関係図、間取図及び添付写真のとおりである。
- 本件土地は、本件建物（主である建物(居宅)、附属建物符号1(車庫)）の敷地として利用されているほか、南東側付近は庭（雑草等が繁茂）となっており、樹木等が植栽され、巨石が置かれるなどしている。
- 本件土地の形状について、公図と現況が異なっている。
- 2 本件土地の範囲について、東側は側溝、市道であり、東側を除く各隣接地との境界付近にコンクリートブロック塀、同境界壁が設置されるなどしており、概ね土地建物位置関係図のとおりと思われる。
- 3 本件建物の占有者、占有関係については、所有者の陳述及び建物内の状況から、本報告書2枚目記載のとおり認められた。
- 4 本件建物の立入調査時における状況は、次のとおりである。
- (1) 主である建物(居宅)について、1階の浴室及び脱衣所が黒焦げ状態となっており、廊下の天井板、内壁等に煤による汚損等が、DKの天井板に水シミ跡が、南側8畳和室の天井板に水シミ跡が、南西側8畳和室の天井板に劣化、内壁に水シミ跡が、2階の6畳和室の天井板に雨漏り跡、洋室の天井板に水シミ跡等がそれぞれ認められたほか、天井及び内壁の損傷（排気ファン設置のための穴と推測）、天井板の劣化、汚損、内壁の剥離、汚損、床板の汚損等が確認された。
- 居宅内には、冷蔵庫、洗濯機、扇風機、石油ファンヒーター、家具等のほか、排気ファン用のダクト(銀色の筒)が多数残置されている。
- (2) 附属建物符号1(車庫)について、天井、外壁等の劣化、屋上フェンスの錆等が確認された。車庫内には、脚立、タイヤ等が残置されている。

当図面は土地建物等のおおよその形状や位置関係を示したものである。

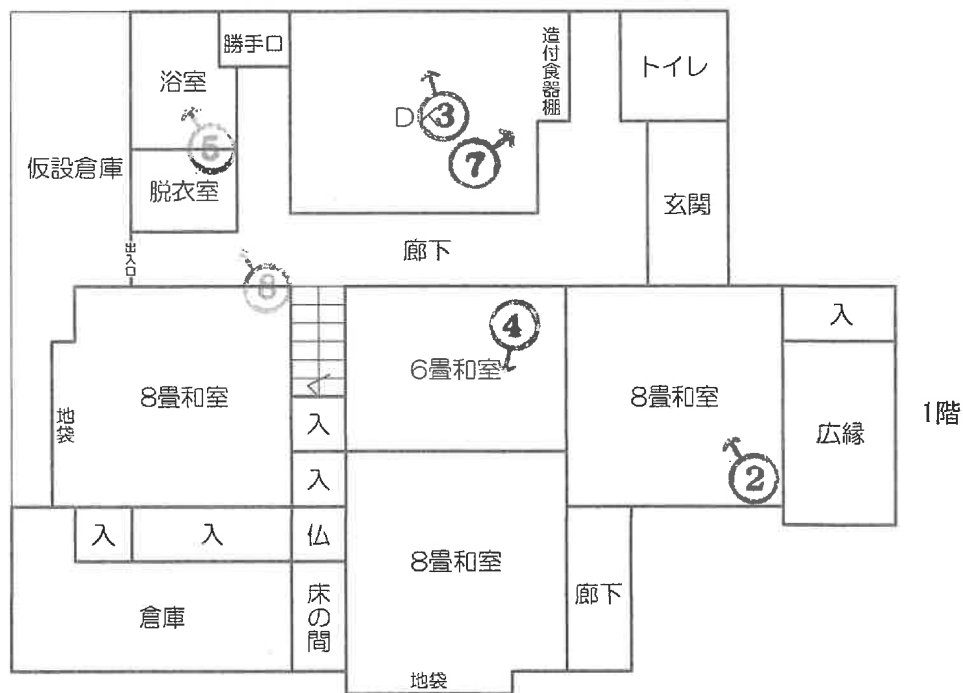
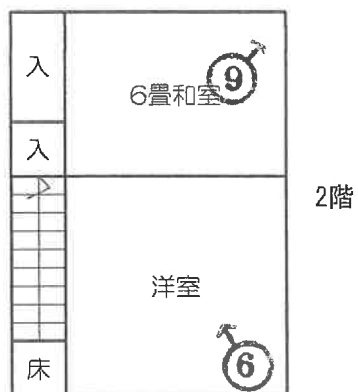
間取図

物件2の建物（主である建物）

同附属建物

| 保守管理の状況 | ○浴室内でのボヤの発生により、浴室と隣接する脱衣室の壁や天井等が、黒く焦げた状態で放置されている。<br>○上記以外の諸室への直接的な火災被害はないようであるが、多くの部屋の壁や天井等がボヤによる煤で黒ずんでいる。<br>○内装工事のため一部の壁材等が撤去されている。工事で使用すると推察される排気ファン用のダクト、ブルーシート、部材が梱包されていた段ボール等が多数残置されている。またダクトの設置のため開けたとみられる穴が、天井や内壁に数箇所認められる。<br>○保守管理の程度は劣る。 | |
