## 期 間 入 札 の 公 告

## 現況調査報告書

# 評 価 書

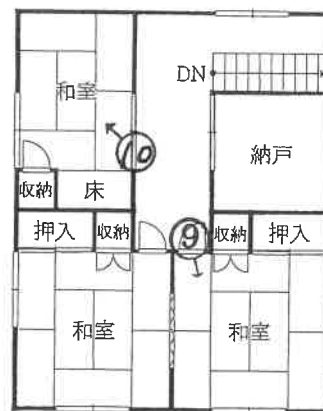
# 間 取 図

## 物件 3 1階

## 2階

(注) この図面は現地における認識及び資料に基づいて作成した概略図であり、必ずしも正確なものではありません。

| 特記事項 | <p>本件建物のうち、1階のトイレ、浴室の東側部分（納戸兼洗濯室、和室等）が未登記の増築部分である。</p> <p>本件建物は、時期不詳ではあるものの、外壁がリフォームされており、水廻り（台所、洗面、トイレ、浴室）もリフォームされている。しかしながら、内観については、室内の多数の箇所において損傷、汚損、水シミ跡等が見られ、雨漏りの可能性も高いうえに、能登半島地震による損傷もあって、本件建物は、経年相応以上に相当の劣化が見られる状況である。</p> <p>従って、継続利用に当たっては、相当のリフォーム費用が発生するものと思われる。</p> <p>なお、実査日時点において、現所有者が居住中であり、多数の動産類、ゴミ、不用品等が存している。</p> | | |

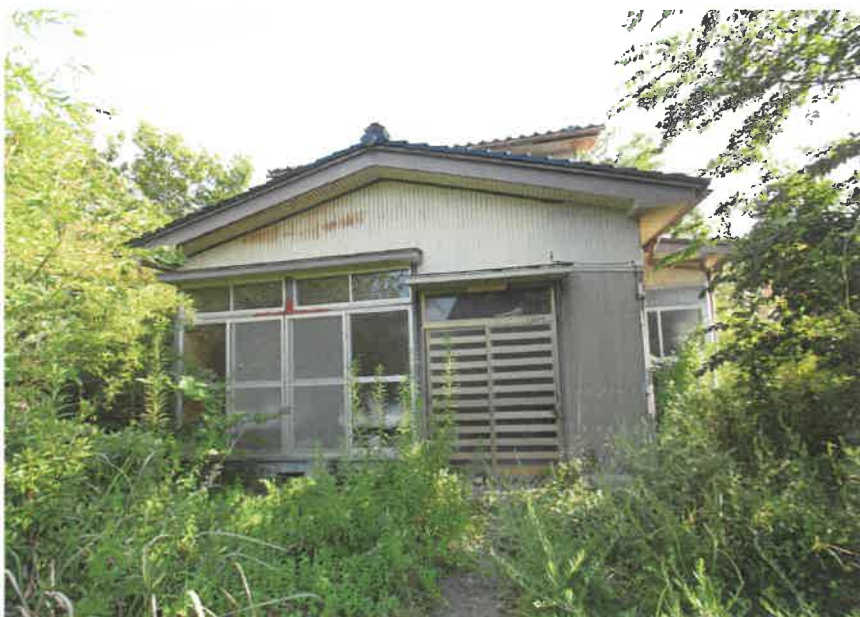
写真② 目的外建物

| 目的外建物の概況（物件 1， 2 関係） | |
|---|---|
| そ の 他 の 事 項 | <input checked="" type="checkbox"/> 1. 物件 2 の土地及び物件 1 の土地の一部に跨がって建っている。<br>2. 玄関が北向きになっているので、出入りのために物件 1 の土地の一部を通行せざるを得ない。<br>3. 全体的に老朽化しており、あちらこちら傷んでいる。<br>4. 公簿により、占有権原は所有権であると認定した。 |
