## 期 間 入 札 の 公 告

## 物 件 目 録

## 現況調査報告書

評 価 書

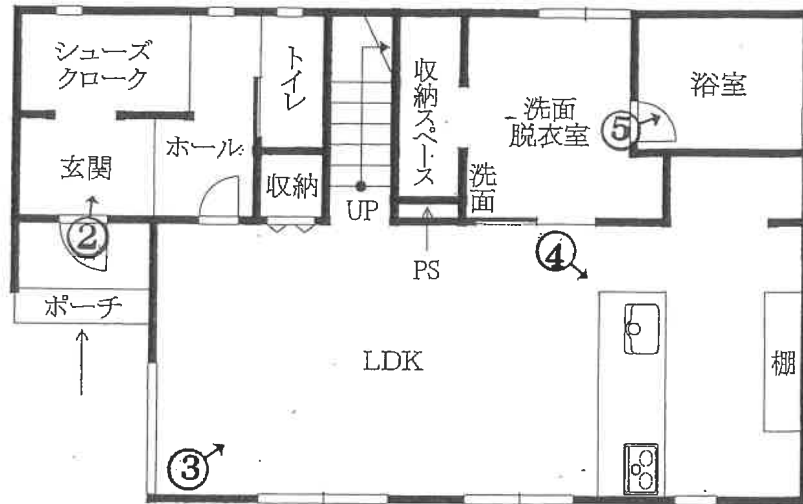
物件2  
1階

# 間 取 図

| | 間取り | 附属資料間取図のとおり | |
