## 期 間 入 札 の 公 告

建物の名称 レジデンス新成

# 現況調査報告書

# 評 価 書

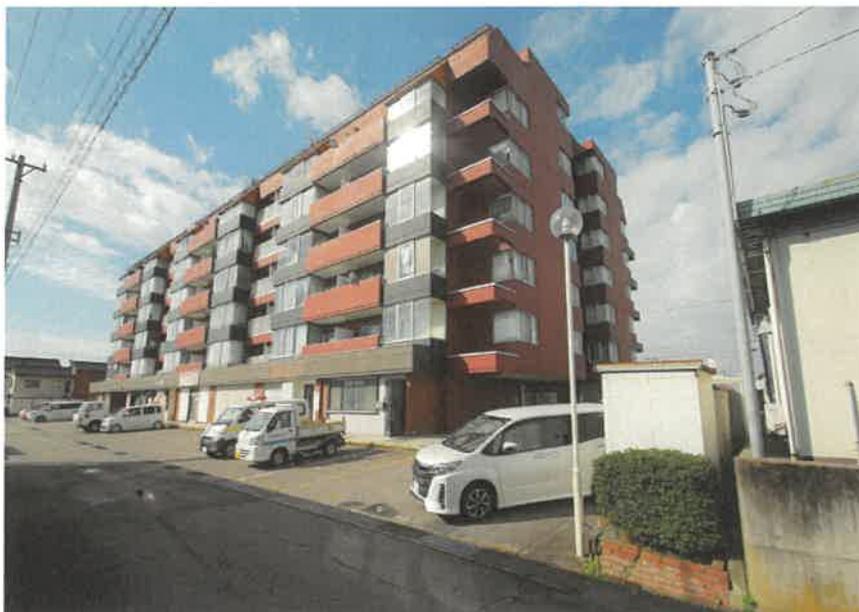
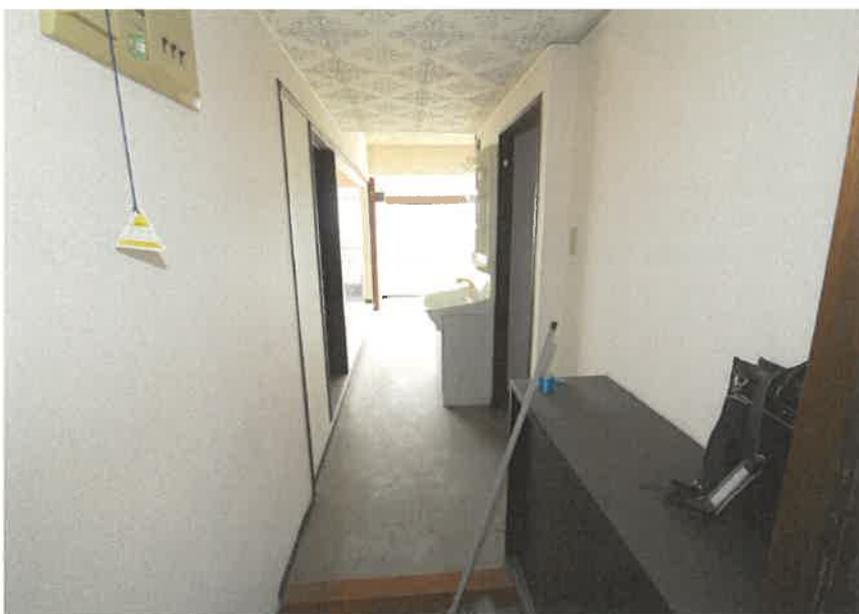
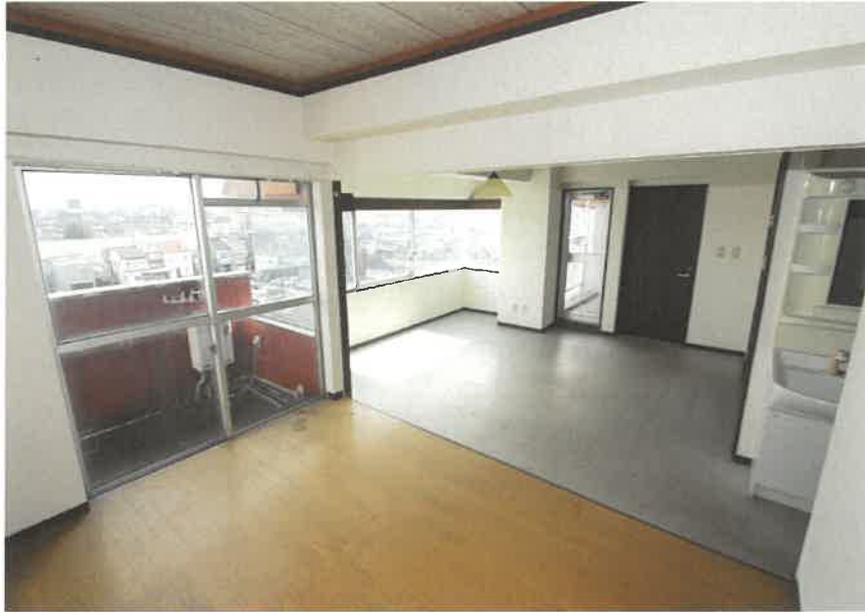
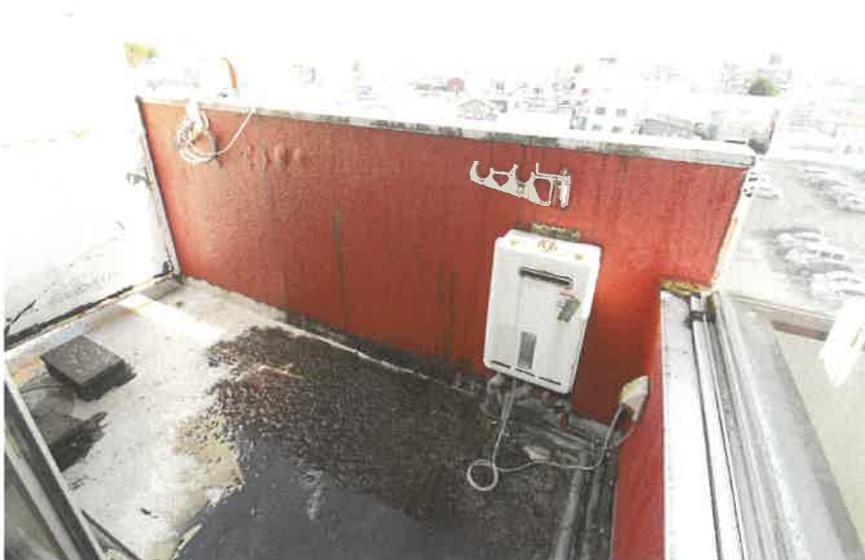
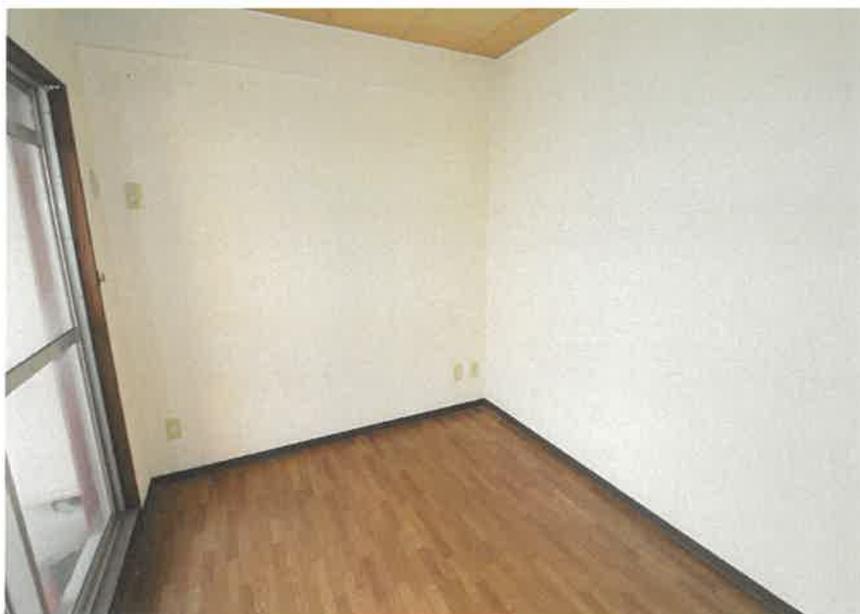
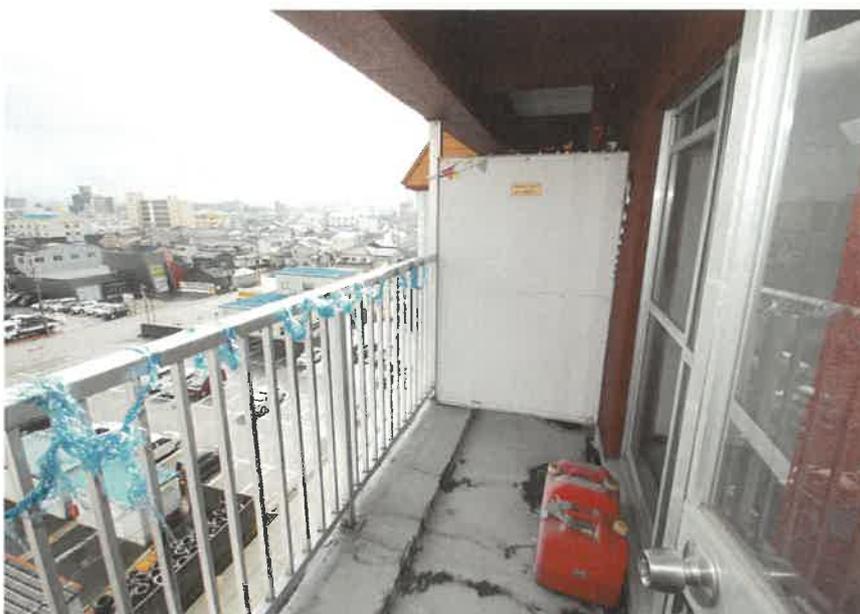
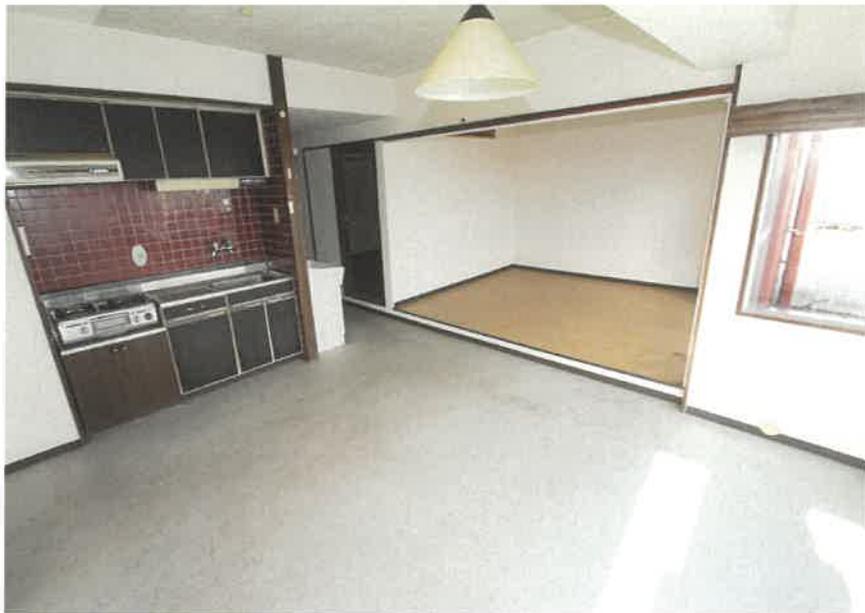
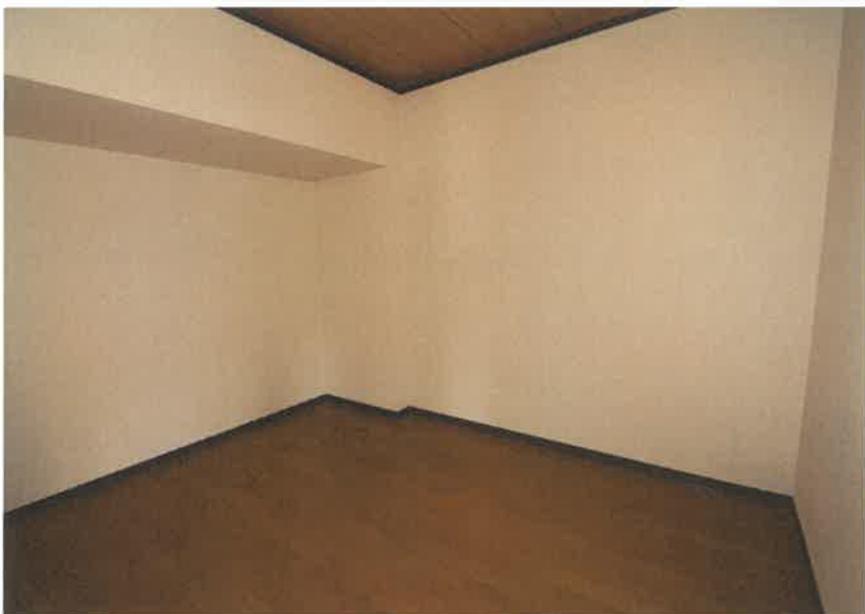
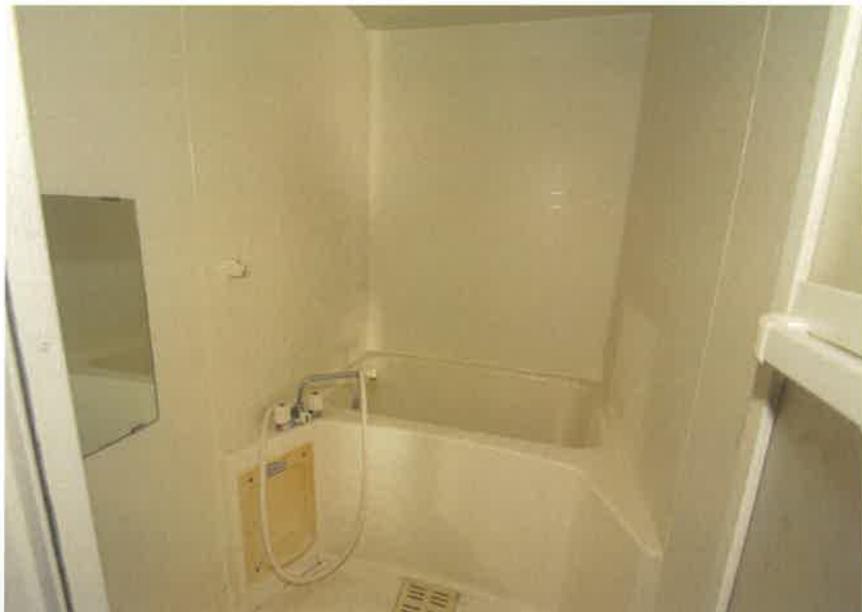
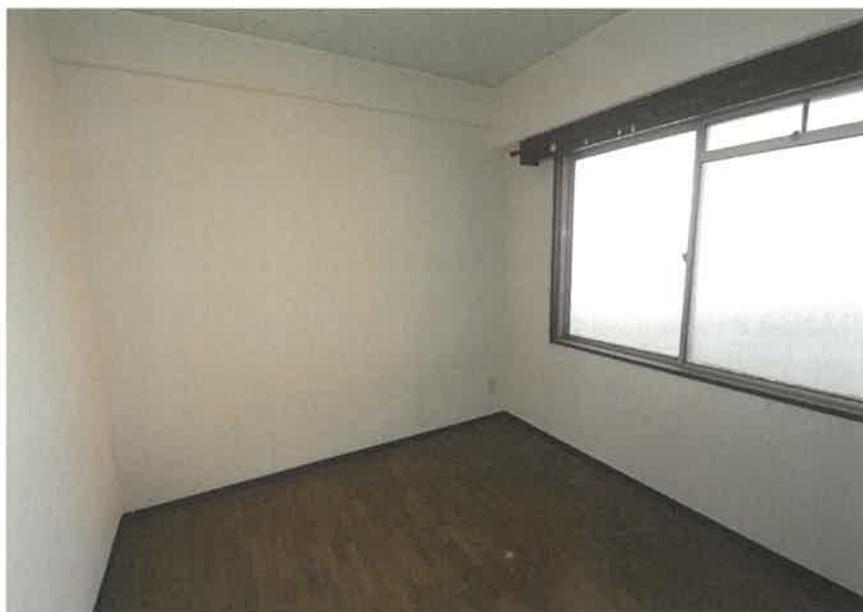
1. 設備は古くなっている。
2. 6階で4LDK+バルコニー(半分2つ)のBタイプである。眺望は良い。
3. 事務所として使用していたのか、すべて洋室で、それらしき収納がない(写真参照)。
4. 窓は1枚ガラスで、枠のサッシも古い。トイレは便座だけで、蓋がない。
5. バルコニーの床が雨水等でかなり汚れている。鳥除けが必要であるようである。
6. 建物内に残っている物はわずかである。床が汚れている。
7. 再利用には、かなりの費用をかけて全体的に改装する必要があるものと思料する。
8. 公簿によれば、所有者の取得原因は平成18年4月27日担保不動産競売による売却である。
9. 管理組合が自主管理しているためか、その関与が委託管理よりも、やや濃い印象を受ける。
