## 期 間 入 札 の 公 告

- 1 所 在 砺波市表町  
地 番 470番  
地 目 宅地  
地 積 544.20平方メートル
- 2 所 在 砺波市表町 470番地  
家屋 番号 470番  
種 類 居宅・物置  
構 造 木造瓦・亜鉛メッキ鋼板葺2階建  
床 面 積 1階 163.33平方メートル  
2階 73.61平方メートル  
(現況)  
種 類 居宅  
床 面 積 1階 約119.36平方メートル  
2階 約 57.30平方メートル  
(附属建物)  
符 号 1  
種 類 車庫  
構 造 鉄骨造亜鉛メッキ鋼板葺平家建  
床 面 積 12.39平方メートル  
(現況)  
不存在  
(未登記附属建物)

# 現況調査報告書

# 評 価 書

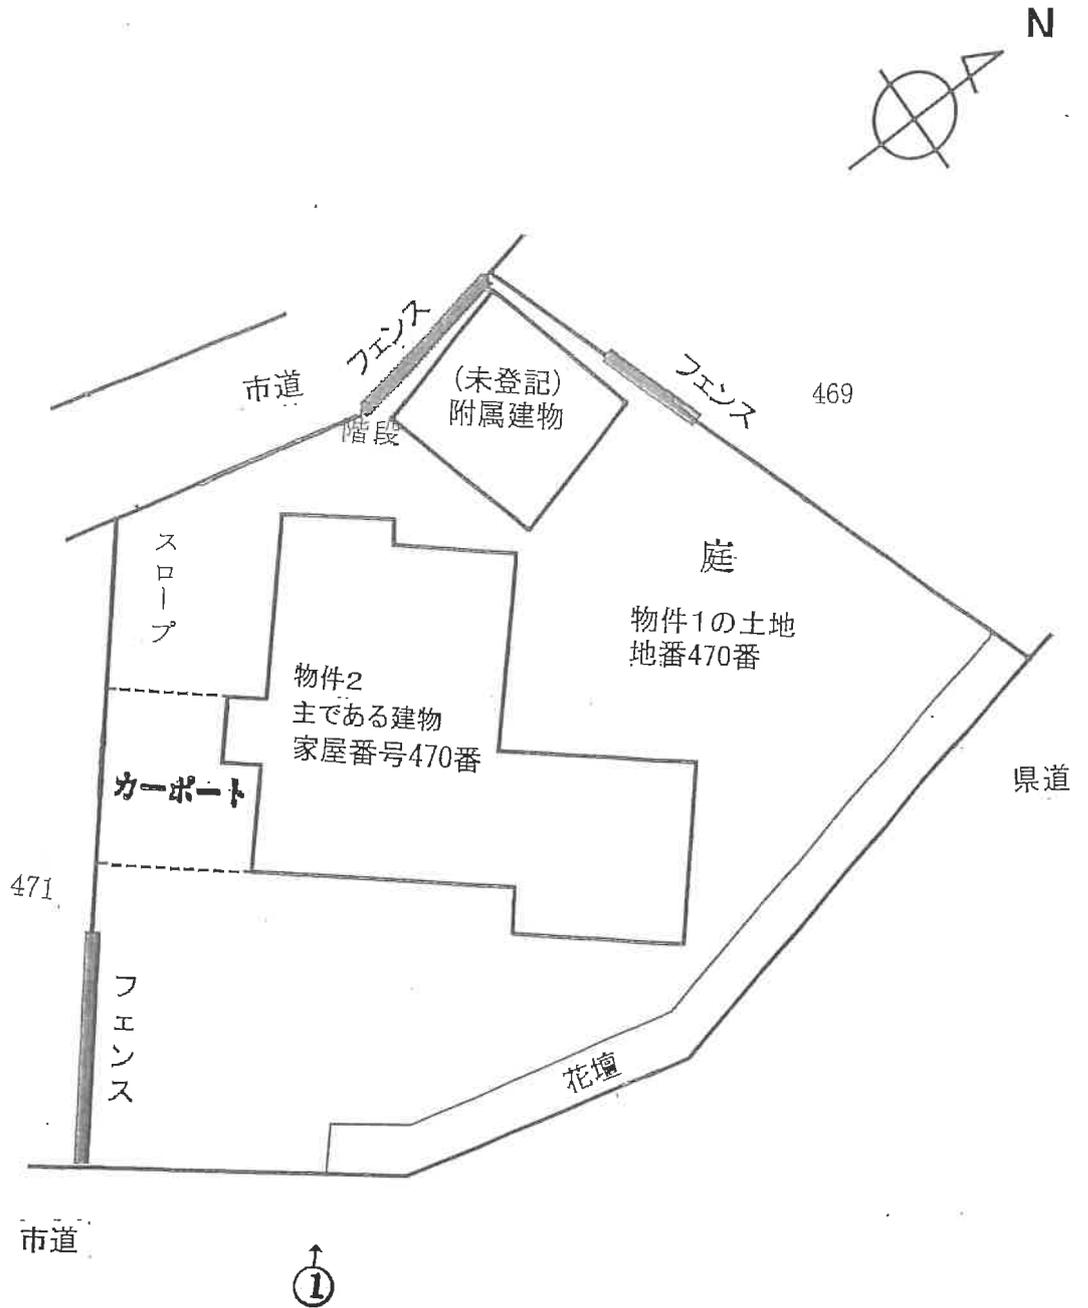
# 土地建物位置関係図

(注)この図面は現地における認識及び資料に基づいて作成した概略図であり、必ずしも正確なものではありません。

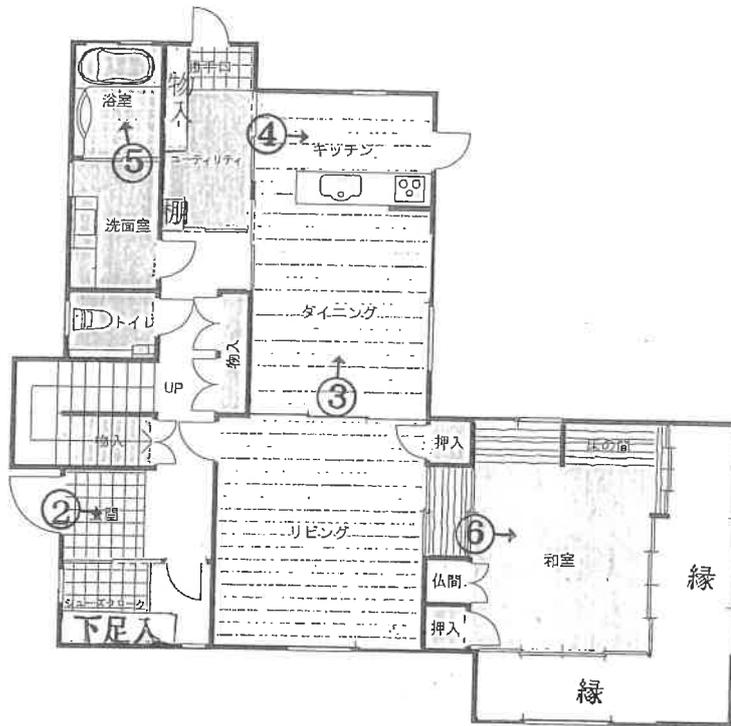
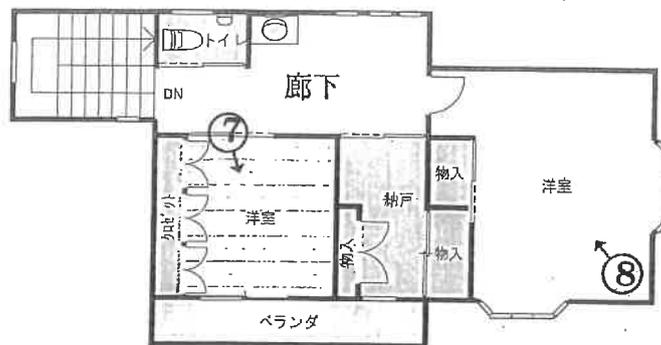
# 間取図

1. 所有権保存登記が昭和43年4月6日であることから、少なくとも、その頃から建っていたと考えられるところ、平成17年にほぼ全面改築しているらしく、見た目はきれいである。
2. 登記上の附属建物符号1車庫は現存していない。
3. 主である建物の北西側物置は分棟され、附属建物になったものと認定した。
4. 玄関前に車寄せとしてのカーポート(工作物)がある。
5. 同カーポートは、南側隣家とくっついているように見えるが、隙間に雨水除けのカバーが掛けられている状況であった。
6. 設備として、石油ふろ給湯器と灯油タンクがある。
7. 1階リビングにおいて、大型犬を飼育しているので、床等に傷み、さらに、臭いがある。
8. 2階南東側にベランダがある。
9. 2階東側洋室の2箇所が弓形張り出し出窓になっている。

物件2 主である建物

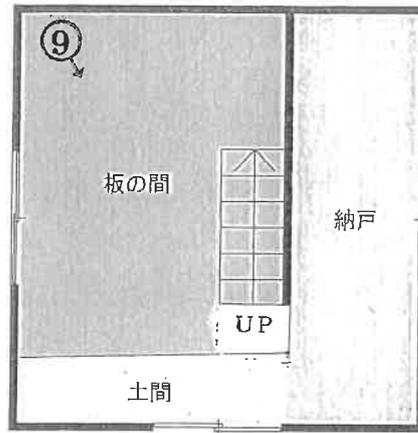
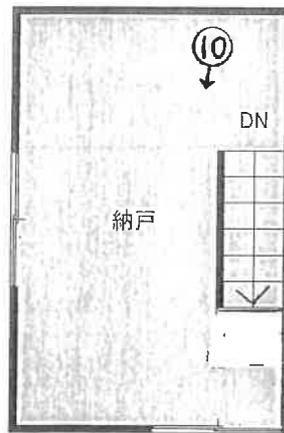
# 間取図

1. 主である建物と分棟されて、物理的に独立の建物となったが、利用上一体となっているので、附属建物として登記するのが、相当であるものと思料する。
2. 元々は、主である建物の登記の一部であり、建物図面にも記載されてはいるが、附属建物としては未登記であると認定した。
3. 昭和43年頃から建っているものと考えられ、全体的に経年劣化している。
4. 外壁に蔓草が大量に巻き付いている。
5. 1階板の間の床は、踏み抜きそうなくらい柔らかくなっている。
6. 2階の天井(屋根板と一体)と納戸の床に複数の雨漏り跡がある。

物件 2  
(未登記)附属建物
