## 期 間 入 札 の 公 告

## 現況調査報告書

# 評 価 書

## 2 建物の概況及び利用状況（物件3）

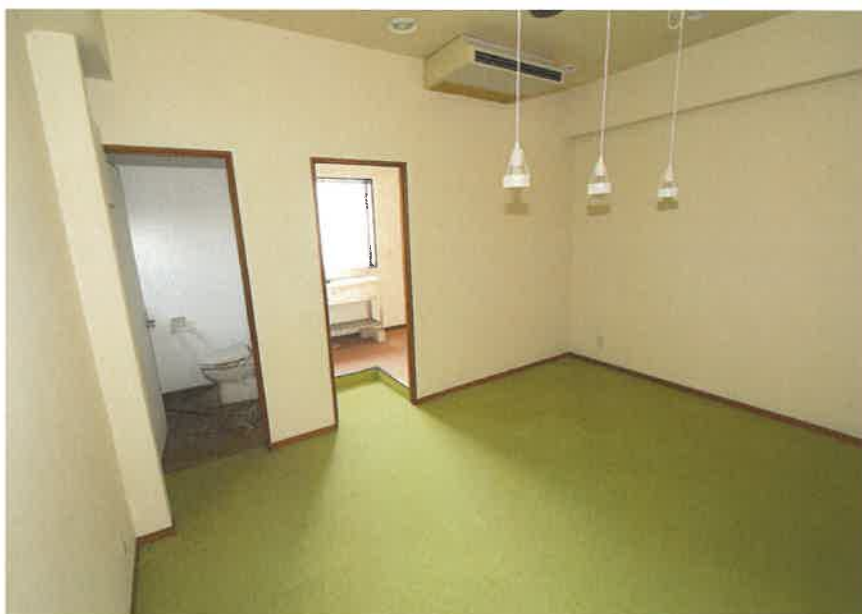
写真②

1. 経年(昭和52年1月新築)劣化により、全体的にあちこちら傷んでいたり、汚れている。
2. 建物の名称は「モビリエビル」である。
3. 西側に占有会社専用のゴミ(室外機)置き場(工作物)がある。
4. 外壁にクラックが複数散見され、剥がれかけている箇所もある。
5. 北東側の外壁は金属製板で覆われている
6. 1階北角付近に雨漏りがある。
7. 1階北東角にあるトイレの床がかなり傷んだ状態である(写真②参照)。
8. 1階上から2番目にある店舗・事務所の内壁が薄黒く煤けている(写真③参照)。
9. 同入口前に複数の政治家の看板が置いてある。所有会社が設置しているものと思料する。
10. 同店舗・事務所はブティックだったようである。トイレは和式である。
11. 2階に上がる階段の内壁にクラックや破損がある。
12. 2階ホールの壁に縦の長いクラックがある。
13. 2階北側事務所の壁クロスに接着剤の模様が浮き出ている(写真⑧参照)。
14. 3階休憩室・倉庫及びトイレの天井板が雨漏りで抜けている。
15. 南西側屋上の表面が剥げており、防水機能が劣化している(写真⑩参照)。
16. 同屋上に水溜まりがあり、排水機能が低下している。
17. 同屋上の周囲にある鉄柵が錆で腐食している。
