## 期 間 入 札 の 公 告

## 現況調査報告書

# 評 価 書

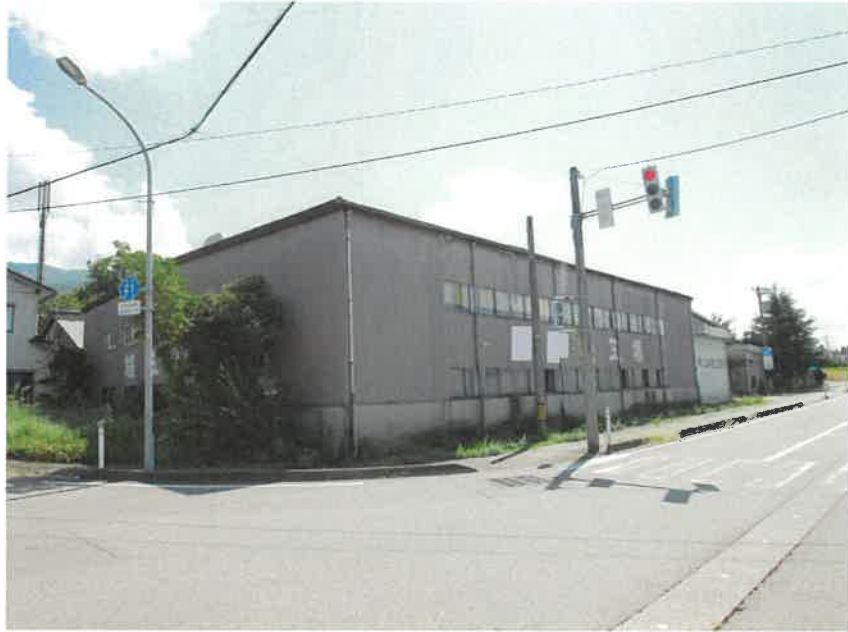
写真①

1. 隣接する物件12の建物と一体化して、一部の壁がない状態であり、内部で行き来ができる。
2. 経年(昭和44年8月20日築)劣化があり、外壁や鉄骨等は錆付き、屋根には雨漏りがある。
3. 高所の天井に広く石綿状の吹付があり、評価人の報告によれば、毒性が高い物質、クロシドライトが検出されたとのことであり、除去費用はかなりの高額になるものと思料する。
4. 大部分は建築資材倉庫として使用されている。占有者(賃借人)の従業員らが作業を行っていた。
5. トイレは汲み取り式である。入口の天井に穴が開いていた。
6. 2階及びロフト部分には、建物所有会社の残置物が置いてあった。

写真② 物件10の建物

吹付

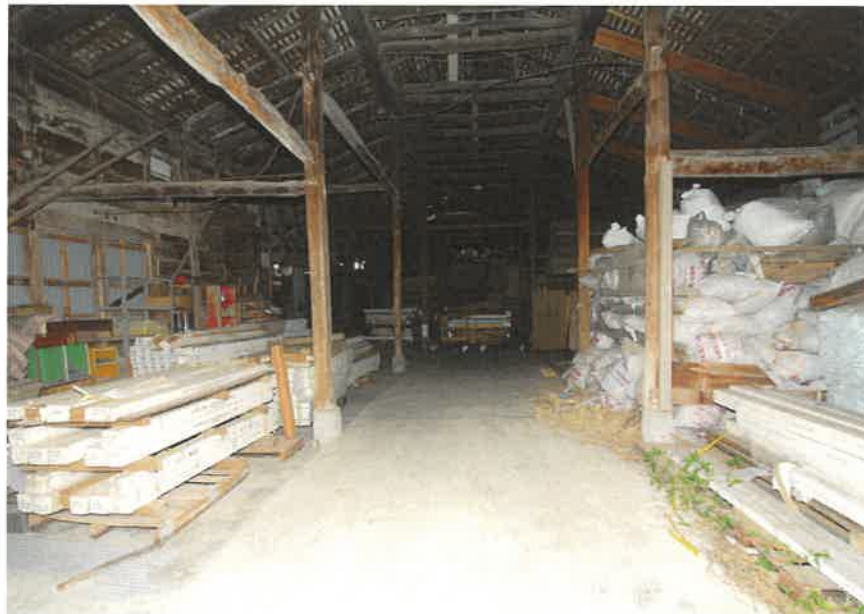
写真③ 物件12の建物

1. 木造であり、経年(公課証明書上、昭和37年建築)により、かなり劣化している。蔓草が巻き付いている。
2. 屋根に穴が開いて光が差している。内壁板はあちこち剥がれている。
3. 隣接する物件10、13の建物と一体化して、一部の壁がない状態であり、内部で行き来ができる。
4. 半分以上は、建物所有会社の大量の古畳や廃材が置いてあるが、出入口手前や中央には、占有者(賃借人)の建築資材が置いてあった。

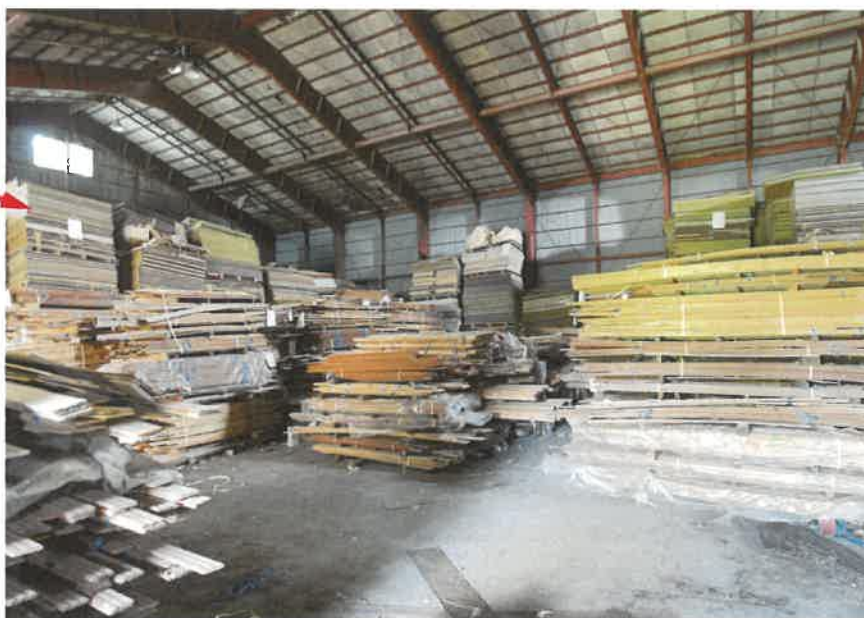
写真④ 物件13の建物

1. 経年(公課証明書上、昭和40年建築)により、かなり劣化している。蔓草が巻き付いている。
2. 壁や天井屋根に穴が複数開いている。
3. 隣接する物件12の建物と一体化して、一部の壁がなくなっており、内部で行き来ができる。
4. 行き来する部分には少し急な傾斜がある。
5. 南角付近にトイレらしきものがある様であったが、封鎖されていて確認できなかった。
6. 建物所有会社の大量の古畳が積まれていた(別添写真④参照)。
7. 古畳がない中央付近に、占有者(賃借人)の建築資材が置いてあった。
8. 2つの出入口には、シャッターが閉められないのか、ブルーシートが掛かっていた。

古畳

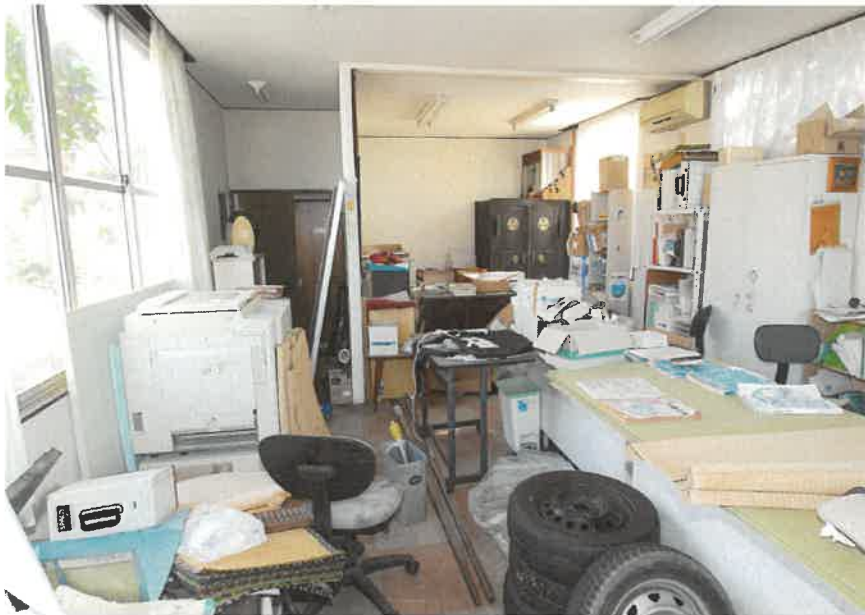
写真⑥ 物件11の主である建物

1. 外壁と屋根は、新築時(昭和42年10月31日)とは異なり、改装している様であったが、外壁の一部が錆びているので、少なくとも十数年は経過している状況であった。
2. 評価人の報告によれば、天井裏の吹付において、物件10の建物と同様、クロシドライトが検出されたとのことである。
3. 南東側に流し台がある。トイレは汲み取り式である。
4. 内部は事業停止した時の状態に近く、重量物である金庫を含め、雑多な物が残っている(別添写真⑥参照)。実際、占有補助者(事実上の管理人)であるAのタイヤ等の私物が置いてあったが、その他の占有者がいる様子はなかった。

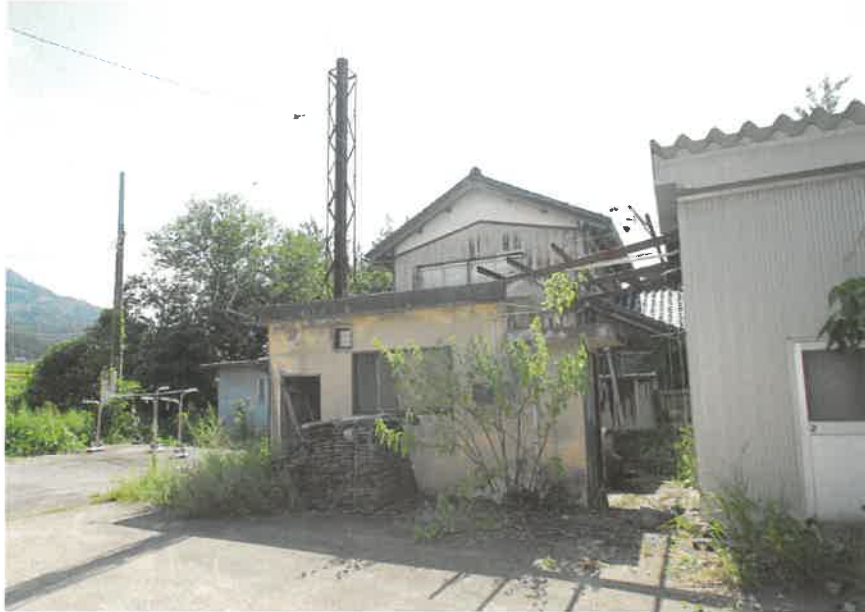
写真⑦ 物件11の附属建物

1. 別添写真のとおり、経年(昭和44年新築)劣化で、老朽化している。
2. 旧浴室は所有会社の廃材や一輪車が置いてある(現況:物置)。脱衣所部分は、Aの空き缶捨て場になっているようであった。
3. 設備のボイラーは動作不明で、高い煙突は全体が錆びてしまっている。

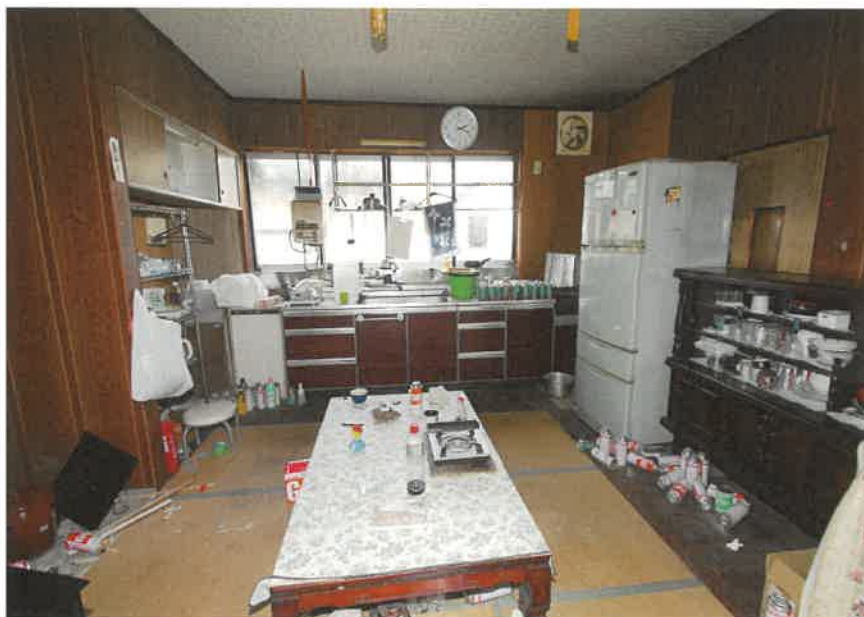
写真⑧ 物件14の建物

1. 経年(公課証明書上、昭和42年建築)により、全体的に老朽化しているが、1階南西角部分にある増築部分(浴室ユニット)は20年程の経過であろうと推測される。
2. 外壁はほぼ全体、錆びて汚れている。
3. 1階に2箇所トイレがあるが、いずれも汲み取り式である。
4. 2階東側和室の天井に雨漏り跡がある(別添写真⑩参照)。
5. 玄関前にポーチ(雨除け)がある。
6. 床や廊下が経たって柔らかくなっている。
7. 内壁はあちこち汚れている。
8. 西側隣家と、軒が交差するかしないかの近接した位置に建っている。
9. 建物内に、多くの雑多な物が置いてある。
10. 建物共有者Bは居住していないが、現地の状況及び関係人の陳述により、目的外動産に対する財産的保障と残置物の処理を考慮して、その占有を認めることとした。
