## 期 間 入 札 の 公 告

- 1 所 在 射水市南太閤山十四丁目  
地 番 49番  
地 目 宅地  
地 積 261.32平方メートル
- 2 所 在 射水市南太閤山十四丁目 49番地  
家屋 番号 49番  
種 類 居宅  
構 造 軽量鉄骨造スレート葺2階建  
床 面 積 1階 70.68平方メートル  
2階 33.57平方メートル
- (未登記附属建物)
- 種 類 車庫  
構 造 鉄筋コンクリート造陸屋根平家建  
床 面 積 約21平方メートル

# 現況調査報告書

評 価 書

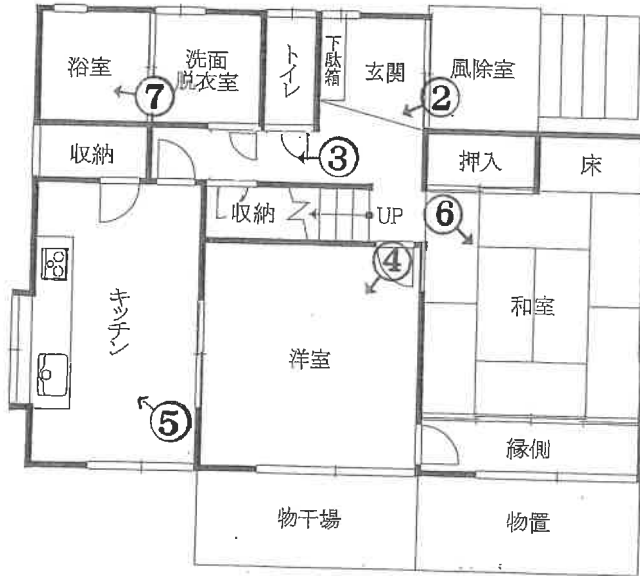
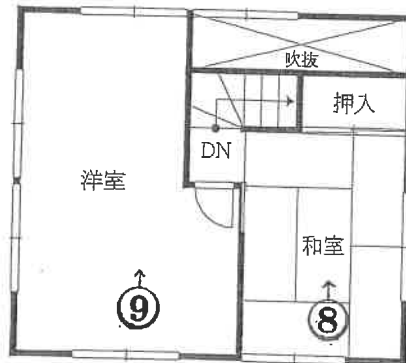
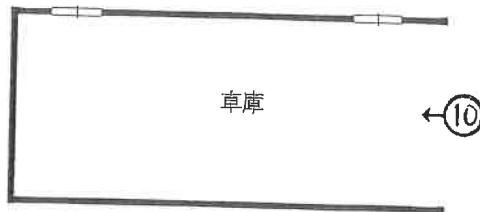
# 間取図

1. 外壁等は改装しているようであるが、構造自体は昭和55年3月築である。
2. 外壁に蔓草が大量に絡み付いており、一部2階部分まで覆われている。
3. 1階東角にある物置(工作物)と2階洋室に蔓草が侵入している。
4. 建物内は、大量のゴミと飼い犬のフンでかなり汚れている。1階洋室の臭いが酷い。
5. 改装したようであるが、台所、浴室及びトイレの水回りは掃除していないので、汚れている。
6. 工作物等は別紙「土地建物位置関係図」及び同「間取図」のとおりである。
7. 1階和室及び2階和室の天井に水染みや変色が見られる(写真⑥, ⑧参照)。
8. ヒートポンプ給湯機の頭部に凹みがあり、室外機に蔓草が絡まっている。動作不明である。
9. 建物内の床が大量のゴミ等で見えないが、床材等は張り替える必要があるものと思料する。
10. 再利用するためには、全体的な清掃と大掛かりな内部改装等が必要であるものと思料する。

1. 年代を感じさせる、コンクリート造りの車庫である。
2. 内部表面塗装はあちらこちら剥離している。
3. 入口付近にシャッターの形跡が残っている。
