## 期 間 入 札 の 公 告

- 2 所 在 射水市南太閤山十四丁目 49番地  
 家屋 番号 49番  
 種 類 居宅  
 構 造 軽量鉄骨造スレート葺2階建  
 床 面 積 1階 70.68平方メートル  
           2階 33.57平方メートル  
 (未登記附属建物)  
 種 類 車庫  
 構 造 鉄筋コンクリート造陸屋根平家建  
 床 面 積 約21平方メートル

## 現況調査報告書

# 評価書

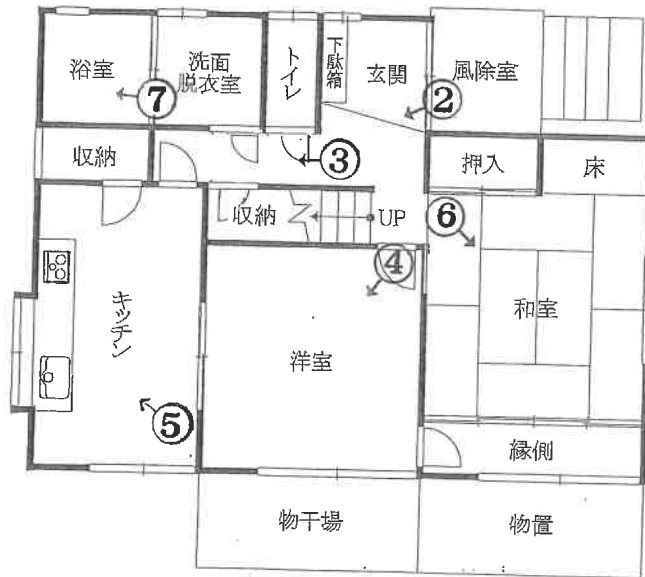
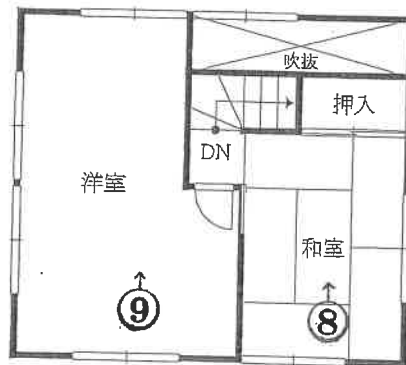
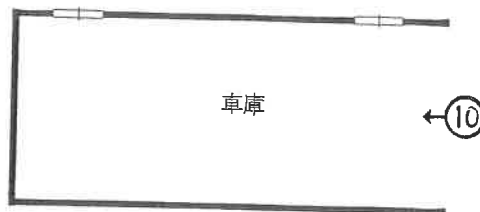
# 間 取 図

1. 外壁等は改装しているようであるが、構造自体は昭和55年3月築である。
2. 外壁に蔓草が大量に絡み付いており、一部2階部分まで覆われている。
3. 1階東角にある物置(工作物)と2階洋室に蔓草が侵入している。
4. 建物内は、大量のゴミと飼い犬のフンでかなり汚れている。1階洋室の臭いが酷い。
5. 改装したようであるが、台所、浴室及びトイレの水回りは掃除していないので、汚れている。
6. 工作物等は別紙「土地建物位置関係図」及び同「間取図」のとおりである。
7. 1階和室及び2階和室の天井に水染みや変色が見られる(写真⑥, ⑧参照)。
8. ヒートポンプ給湯機の頭部に凹みがあり、室外機に蔓草が絡まっている。動作不明である。
9. 建物内の床が大量のゴミ等で見えないが、床材等は張り替える必要があるものと思料する。
10. 再利用するためには、全体的な清掃と大掛かりな内部改装等が必要であるものと思料する。

1. 年代を感じさせる、コンクリート造りの車庫である。
2. 内部表面塗装はあちらこちら剥離している。
3. 入口付近にシャッターの形跡が残っている。
