## 期 間 入 札 の 公 告

| | 構 | 造 | 木造瓦葺 2 階建 |

# 現況調査報告書

## 評 価 書

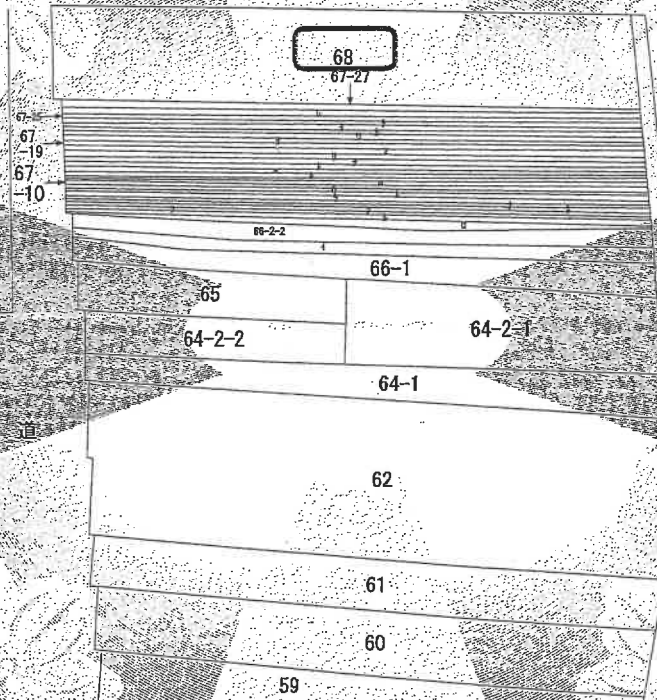
物件 1

(注) 地図に準ずる図面は、土地の区画を明確にした不動産登記法の地図が備え付けられるまでの間、これに代わるものとして備え付けられている図面で、土地の位置及び形状の概略を記載した図面です。

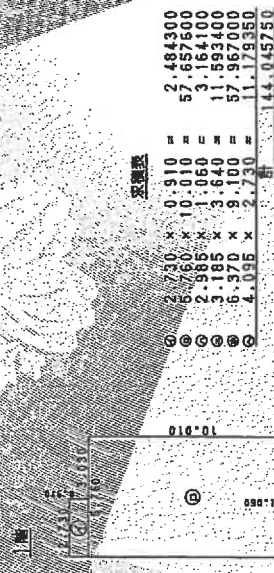
建物図面  
各階平面図 NO. 1

床面積 144.04㎡

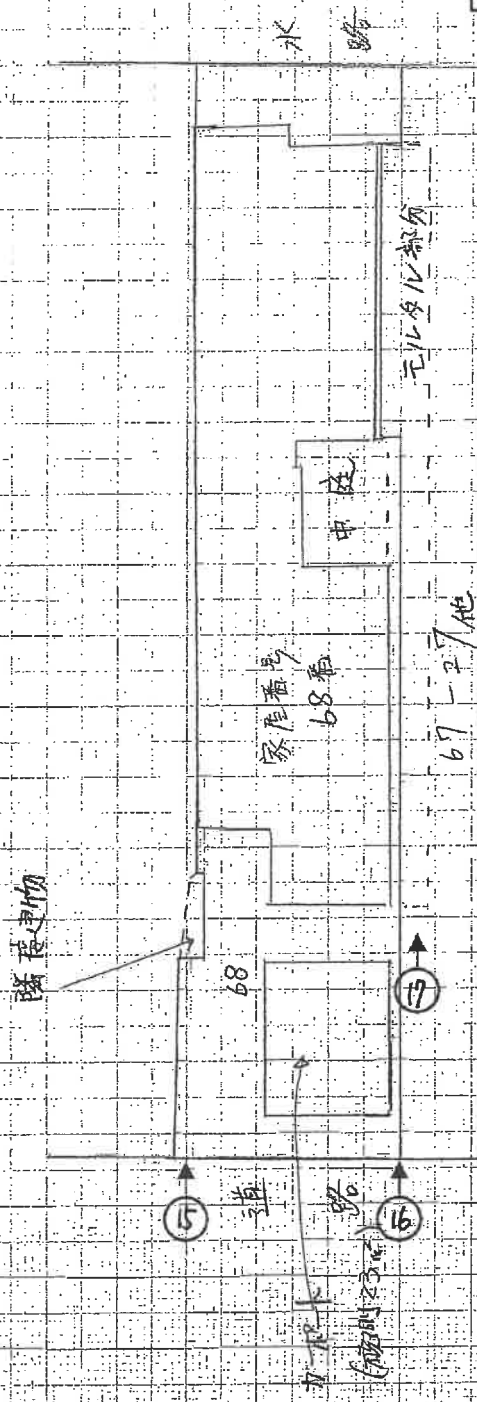
# 土地建物位置関係図

- 1 本件物件の状況は、公図、建物図面（各階平面図）、土地建物位置関係図及び間取図のとおりである。
- 2 本件土地は、いわゆるうなぎの寝床の形状をした土地である。南北に短く、東西に長い。その形状は、概ね土地建物位置関係図のとおりである。
- 3 本件土地は、西側が市道と、東側が水路を隔てて宅地と、北側及び南側が宅地と接している。  
 本件土地と各隣接地との境界付近に、境界標等を確認することはできなかった。  
 西側境界付近には側溝があり、この側溝の東側縁部分が概ね境界に沿っているものと思われる。  
 東側境界付近には、水路があり、この水路のコンクリート構造物の西側縁部分が概ね境界に沿っているものと思われる。  
 北側宅地との境界付近には、かつて水路があったと思われるが、現在は暗渠又は埋め戻された状態となっており、水路の存在は確認できなかった。西寄りの部分にはコンクリート基礎が存在し、東より部分には北側宅地のコンクリートブロック塀が存在する。西側の市道側から一見すると、北側宅地の一部が、南北に80センチメートル程度の幅、東西に2.5メートル程度の奥行きで、本件土地に越境しているような見え方をしている。本件土地所有者と北側宅地居住者の境界についての認識には相違があり、現状において、境界は不明確である。  
 南側宅地との境界付近には、かつて存在した隣地建物のコンクリート基礎や本件建物西側増設建物のコンクリート（又はモルタル）基礎が存するものの、これらが、境界を識別するための構造物とはなっておらず、本件土地所有者と南側宅地居住者の境界についての認識には相違が見られる。現状において、境界は不明確である。本件土地所有者と南側宅地居住者の境界についての見解の相違はあるものの、本件建物西側増設建物のコンクリート（又はモルタル）基礎部分が、本件土地の範囲を超えて南側に越境して敷設されている可能性は高いものと思われる。  
 なお、南側宅地居住者[C]の陳述によれば、本件土地の南側境界付近の土地を取得したとのことであり、登記記録上においても、その一部について、[C]への所有権移転登記がなされている事実が確認できるが、本件土地の南側境界付近は、公図上、細長い、小面積の土地にいくつも細分化された土地が多数存在しており、そのすべてが、[C]の所有となったものではなく、明治・大正時に所有権移転され、当時の登記名義人となったままの土地が多数存在している。

上記のとおりであり、本件土地の北側及び南側の境界は不明確であるものの、公図及び現地での概測の結果によれば、本件土地の形状は、概ね土地建物位置関係図のとおりと思われる。  
 本件土地の北側及び南側との境界については、正式測量の上、多数の関係人との間で、境界に関する協議を必要とする可能性があるものと思われる。

写真撮影の位置、方向  
及びその番号を示す

当図面は、土地建物等のおおよその位置  
関係を示したものである。

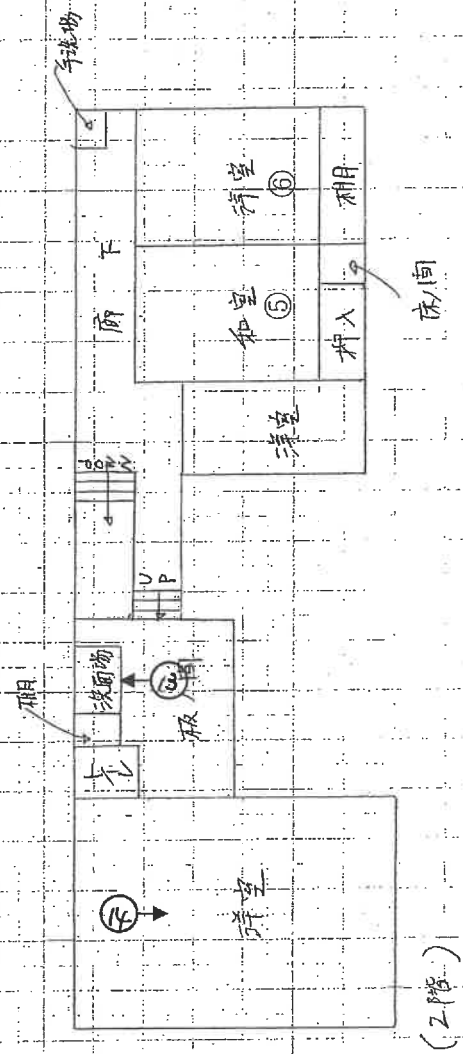
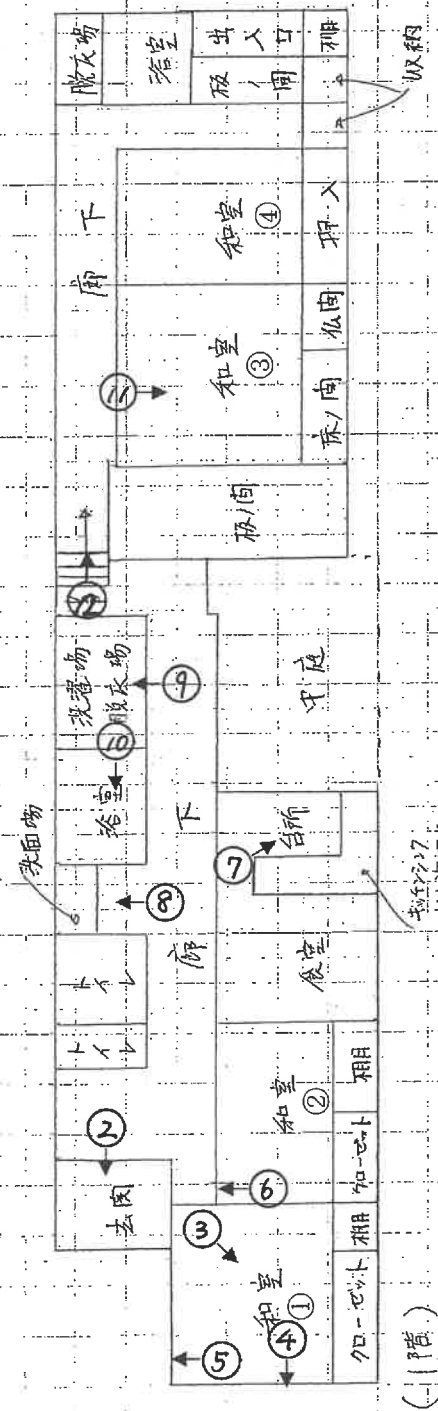
# 間取図

- 6 本件建物の占有者及び占有関係については、所有者の陳述及び本件建物内の状況から本報告書2枚目のとおり認められた。
- 7 本件建物の東側旧建物部分は、上記のとおり、昭和50年頃に改築されたものであり、築後50年近く経過している。全体として、劣化、損傷及び汚れなどが相応に認められる。外壁も劣化が激しい。当職立入調査時において、廊下（東側及び北側のいずれも）の沈み込み、1階和室③、同和室④のふすまの開閉ができない、階段の踏み板のぐらつき等の状況を確認した。なお、東側旧建物部分の東側に風呂場があるが、壊れており、使用はできない。

- 8 本件建物の西側増築建物部分は、上記のとおり、平成14年頃に増築されたものである。程度としては経年に伴う通常損耗程度と思われる。当職立入調査時において、玄関の開閉が不完全（隙間が生ずる）、脱衣室の黒カビの汚れ、1階和室①の壁紙の傷・汚れ、1階和室②の壁紙の傷等の状況を確認

写真撮影の位置、方向  
及びその番号を示す
