## 期 間 入 札 の 公 告

- 2 所 在 高岡市上黒田 381 番地 98  
 家屋 番号 381 番 98  
 種 類 居宅  
 構 造 木造瓦葺 2 階建  
 床 面 積 1 階 71.21 平方メートル  
           2 階 33.12 平方メートル  
 (現況)  
 種 類 居宅・車庫  
 構 造 木造瓦・亜鉛メッキ鋼板葺 2 階建  
 床 面 積 1 階 約 105 平方メートル  
           2 階 33.12 平方メートル

## 現況調査報告書

# 評価書

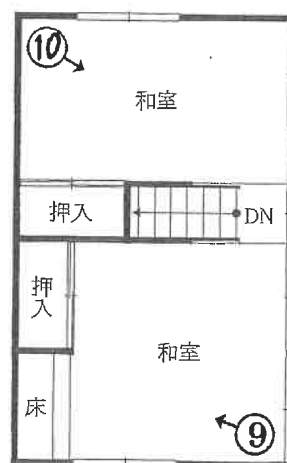
# 間 取 図

(注)この図面は現地における認識及び資料に基づいて作成した概略図であり、必ずしも正確なものではありません。

| 特記事項 | <div>○ 本件建物については、詳細不詳であるが、令和 2 年以降に外壁、1 階居宅部分の内装及び水廻りをリフォームしたものであると思われ、当該部分については、概ね良好な状態となっている。</div> <div>○ 2 階部分及び 1 階車庫部分については、リフォームの形跡がなく、相当に老朽化・陳腐化した状態となっていることから、継続利用に当たっては、相応のリフォームまたは補修が必要になるものと思われる。</div> <div>○ 本件建物の 1 階居宅部分は、従来の旧式の居宅をリフォームしたものであるが、1 階の北側洋室において間仕切りが少ない構造となっているほか、全体的に居宅としての動線が変則的なものとなっている。</div> <div>○ 本件建物は、昭和45年の新築以降、増築がなされた建物であるが、耐震補強工事が実施されているかどうか不明である。</div> <div>○ 実査日時点において、現況建物は空家の状態であり、多数の動産類、ゴミ、不用品等が残置されている。</div> | | |
