## 期 間 入 札 の 公 告

## 物 件 明 細 書

## 現況調査報告書

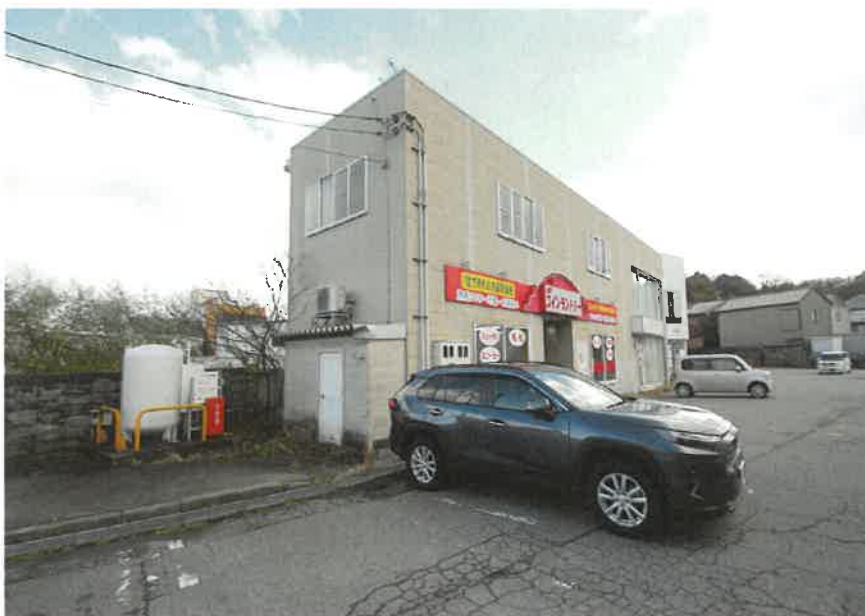
写真② 物件7の建物

| その他の事項 | <input checked="" type="checkbox"/> 1. 平成9年2月4日新築であり、外壁に多少傷みが見られる。<br>2. 南側に雨除け付外階段がある。<br>3. 空き店舗部分は、以前、クリーニング店がテナントとして営業していたようである。別添写真のとおり、内装はなくなっている。 | |

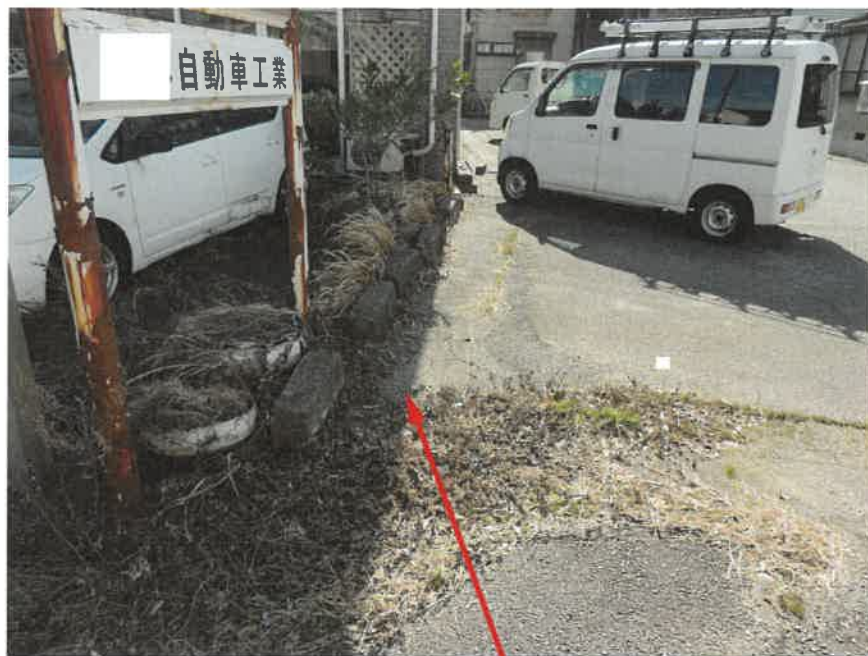
写真③

| その他の事項 | <input checked="" type="checkbox"/> 1. 登記上の地目は宅地であるが、固定資産公課証明書によれば、現況公衆用道路で非課税である。<br>2. 北側において公道、南側において公衆用道路に接面している。<br>3. 南側にある上記公衆用道路2筆(地番1649番2, 同1653番6)によって、県道から至る細長い通路のようになっている。<br>4. 以前、株式会社マルワフードは、上記公衆用道路のために地代を支払っていたようである(年10,400円)。破産手続中に契約は解除されている。<br>5. 東側隣地(地番1646番2)上の建物用と思われる排水溝が掘ってある。<br>6. 現地において、西側隣地(地番1646番10)の駐車車両の一部が越境しており、通行の妨げになっている。<br>7. コンクリート製の車止め2個があるが、整然とはしていない。<br>8. 近くの高校生達や付近住民が通行するのを見かけた。<br>9. 県道を渡った所にある、道路の突き当たりに位置している。 | | |

物件5の土地

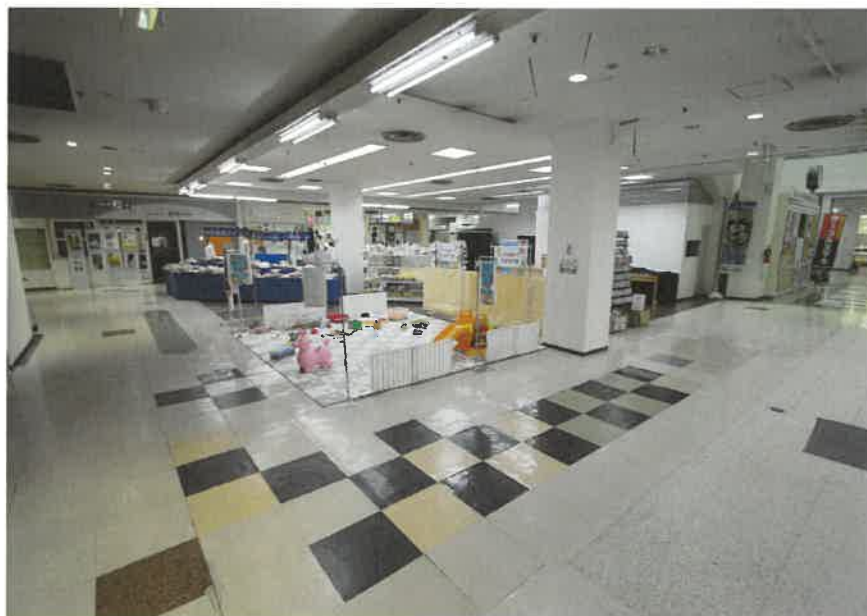
写真⑤

1. 次の未登記附属建物がある。
  - 1 種 類：プロパン庫  
構 造：コンクリートブロック造亜鉛メッキ鋼板葺平家建  
床面積：約23.97㎡
  - 2 種 類：物置  
構 造：コンクリートブロック造陸屋根平家建  
床面積：約56㎡
2. 評価人によれば、石綿状の吹付に有害物質アモサイトが検出されたとのことである。
3. 経年(昭和53年10月30日新築)により老朽化し、あちらこちら相当傷んでいる。
4. 屋上防水機能が劣化しているためか、雨漏りが複数箇所でも多数発生している状況である。
5. 建物及び設備の老朽化による、漏電や漏水等、修繕工事を必要とする事態が頻発している。
6. ブロック造である内装の壁が、能登半島地震により、一部崩落して天井を破っている。
7. 屋上駐車場に上がるスロープに亀裂(クラック)が見られる。
8. 屋上駐車所を利用している人はほとんどいない。
9. 上りのエスカレーターが故障して停止している。修理には多額の費用がかかるとのことである。
10. 受変電設備に有害なPCBが含有されている可能性がある。
11. 管理人補助者によれば、消防法で設置が義務づけられた非常電源設備に不備があり、改修工事に多額の費用がかかるとのことである。
12. 建物2階の元総合衣料売場及び同階西側にある事務室を中心としたバックヤードには、破産管財人が処分しなかった多くの物が残っている。

雨漏り

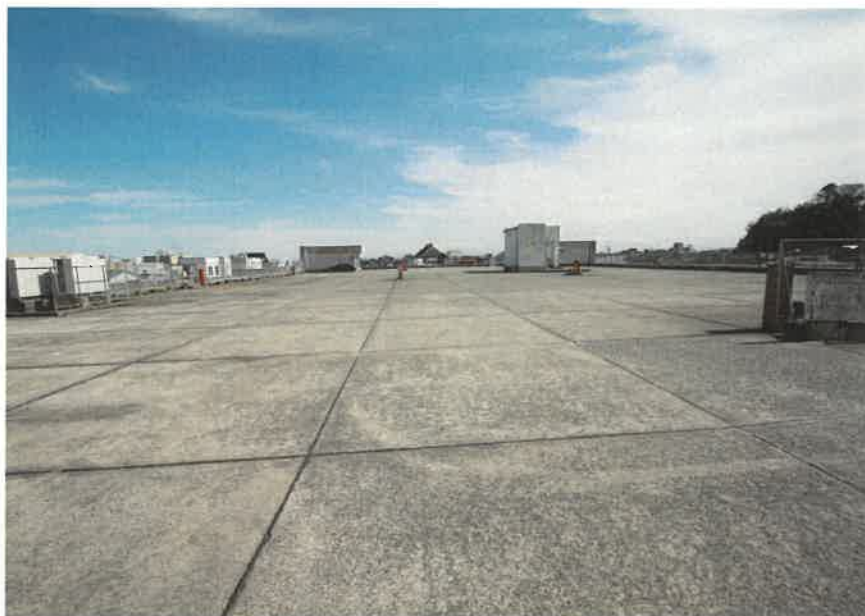
写真⑨ 屋上

| 区 分 | 主である建物 | |
|---|---|---|
| 特 記 事 項 | <ul style="list-style-type: none"> <li>・屋上駐車場の防水が劣化しており、2階内部の天井に雨漏りによる汚損が多くみられる。</li> <li>・2階店舗は一部のテナントのみ入居しており、エスカレーターは停止した状態にある。</li> <li>・令和6年1月の能登半島地震により、コンクリートブロック壁の崩壊、内壁タイルの破損、ガラスの破損等の被害が生じており、一部崩落による危険な状態にあるが、補修はなされていない。</li> <li>・消防署より設備に関する指導を受けているが、未改修である。</li> <li>・各テナントにおける賃貸借の状況については、現況調査報告書の通り。</li> </ul> | |
