期 間 入 札 の 公 告

現況調査報告書

事件番号	令和7年(ケ)第11号
土地建物位置関係図

評 価 書

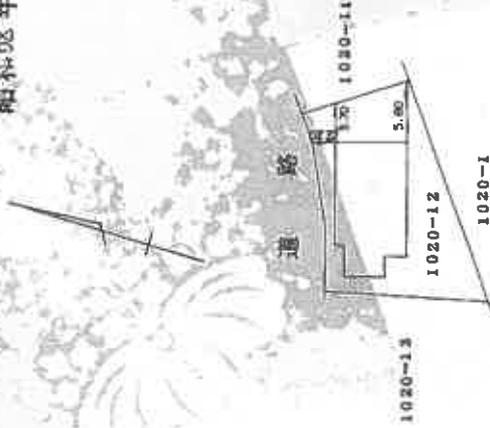
建物図面 (各階平面図)

$$\begin{aligned}
 9.50 \times 6.65 &= 63.175 \\
 2.85 \times 2.80 &= 10.220 \\
 0.95 \times 0.95 &= 1.805 \\
 \text{合計} &= 75.810
 \end{aligned}$$

1階床面積 75.81㎡

$$6.65 \times 3.00 = 25.27$$

2階床面積 25.27㎡

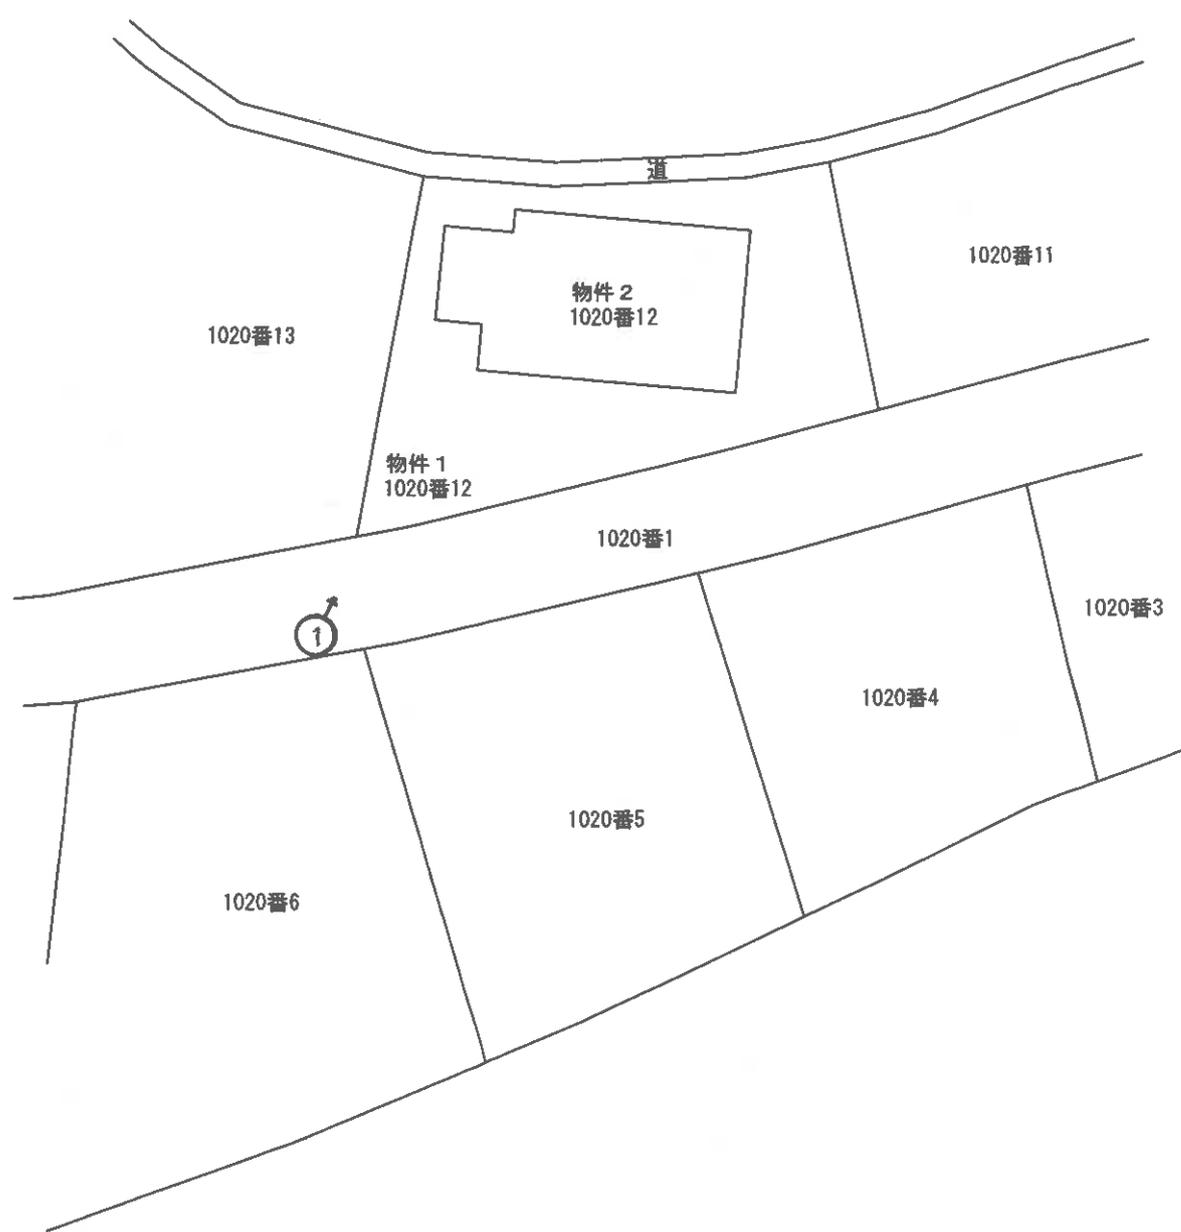
縮尺：約1/300

土地・建物位置の概略を示した図面であり、
実測図ではない。

写真撮影位置方向

- 5 本件土地の形状は、現地での概測の結果、概ね土地建物位置関係図のとおりであると思われるが、あくまでも概測による認定であり、本件土地の形状や境界を確定させるものではない。
- 6 4月26日に臨場した際、本件土地上に軽自動車1台が駐車されていた。軽自動車検査協会に車両照会した結果、その軽自動車の所有者及び使用者はAであったが、車両照会の回答書に記載されたAの住所宛てに照会書を郵送したところ「あて所に尋ねあたりません」との理由により返戻され、Aの陳述を得ることができなかったため、Aの本件土地・建物に対する占有や占有権原の有無等は不明である。

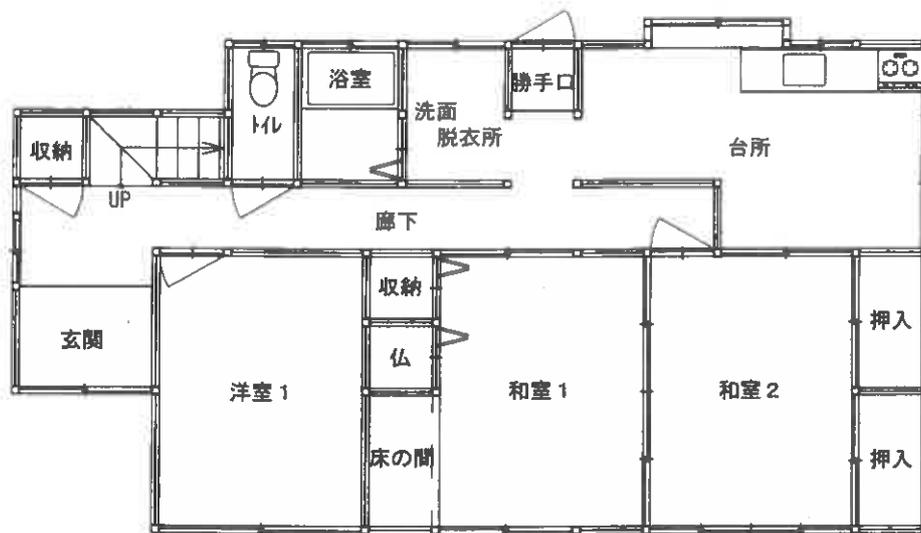
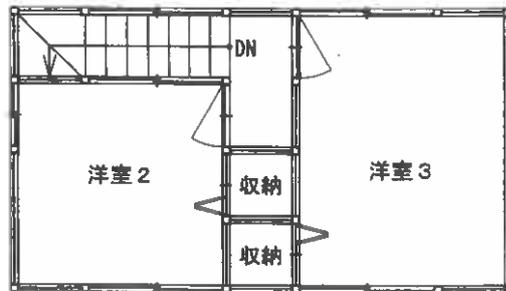
事件番号	令和7年(ケ)第11号	
家屋番号	1020番12	縮尺：約1/100
間 取 図

1 階

2 階

本件建物の内部への立ち入り調査ができず、間取り等についての詳細は不明である。当該間取図は宇部市資産税課の課税図面に基づいて作成したものであり、現況と異なる可能性が高い。

- 間取図は字部市役所から取り寄せた課税図面を参考に作成したが、建物内に立ち入って間取りを確認することができなかったため、実際の間取りは異なる可能性があり、建物内の状態も不明である。
- なお、4月26日に臨場した際も、5月21日に臨場した際も、本件建物の窓のカーテンは閉められており、本件建物内部の状況は分からなかった。

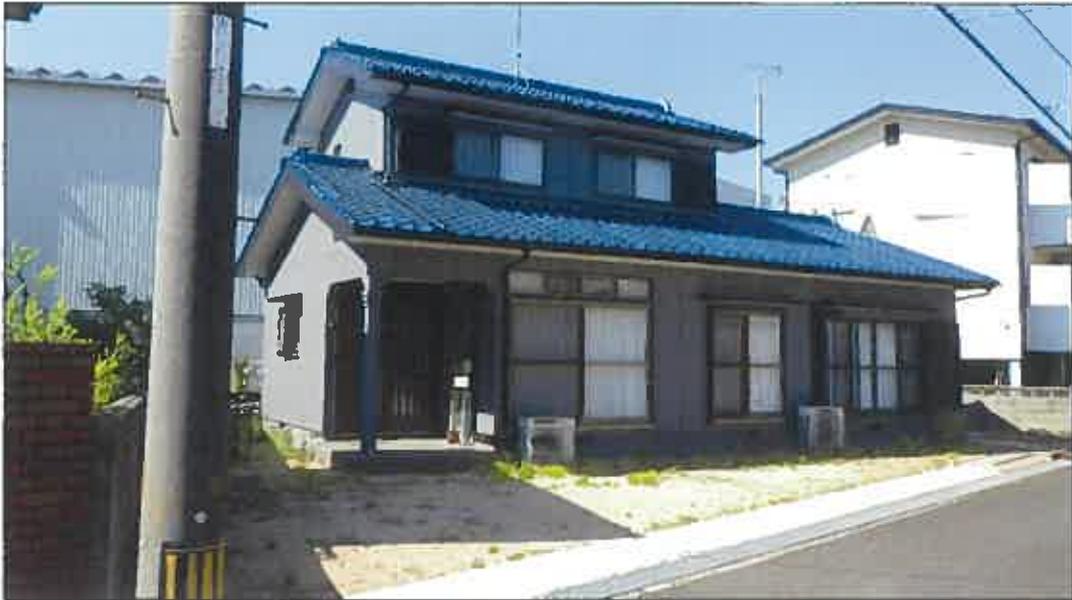
写真 1

本件物件の外観
(R7.4.26 撮影)

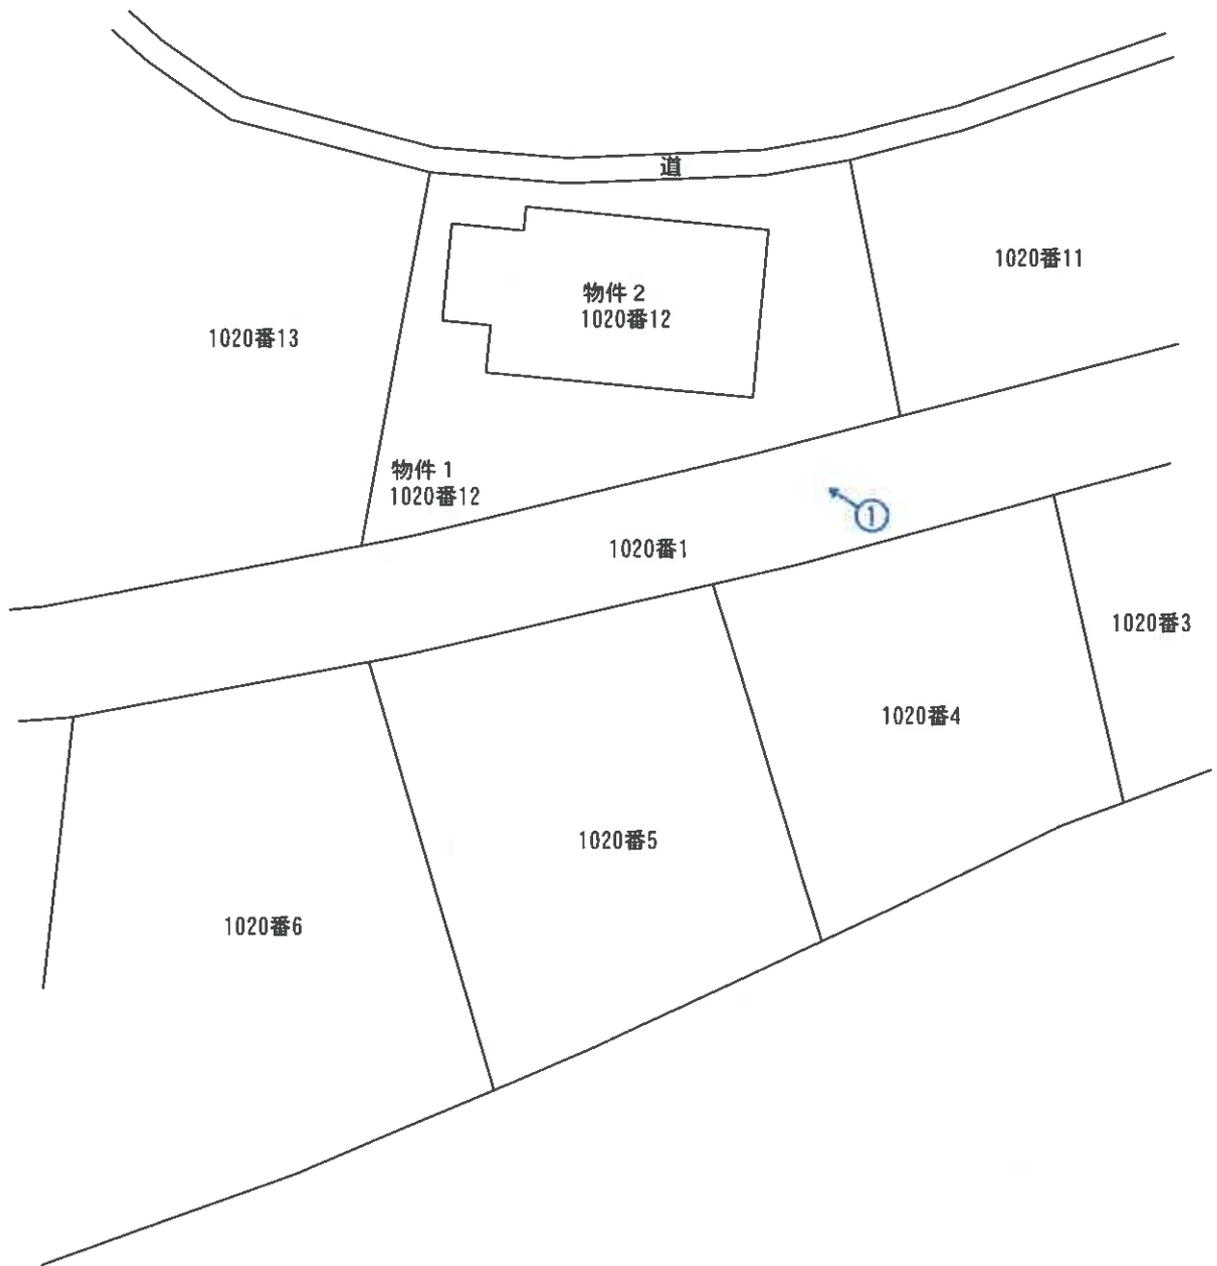
土地建物位置関係図

は、写真撮影位置 縮尺：約1/300
土地・建物位置の概略を示した図面であり、
実測図ではない。

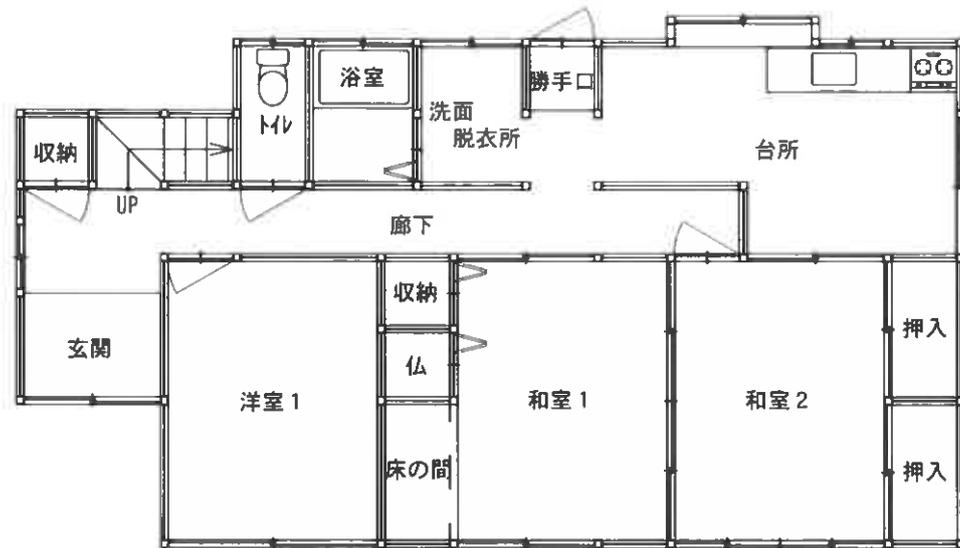
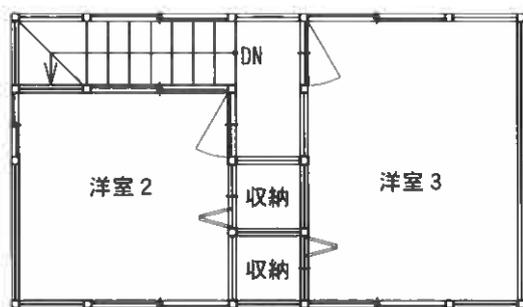
事件番号	令和7年(ケ)第11号	
家屋番号	1020番12	縮尺：約1/100
間 取 図

1 階

2 階

本件建物の内部への立ち入り調査ができず、間取り等についての詳細は不明である。当該間取図は宇部市資産税課の課税図面に基づいて作成したものであり、現況と異なる可能性が高い。

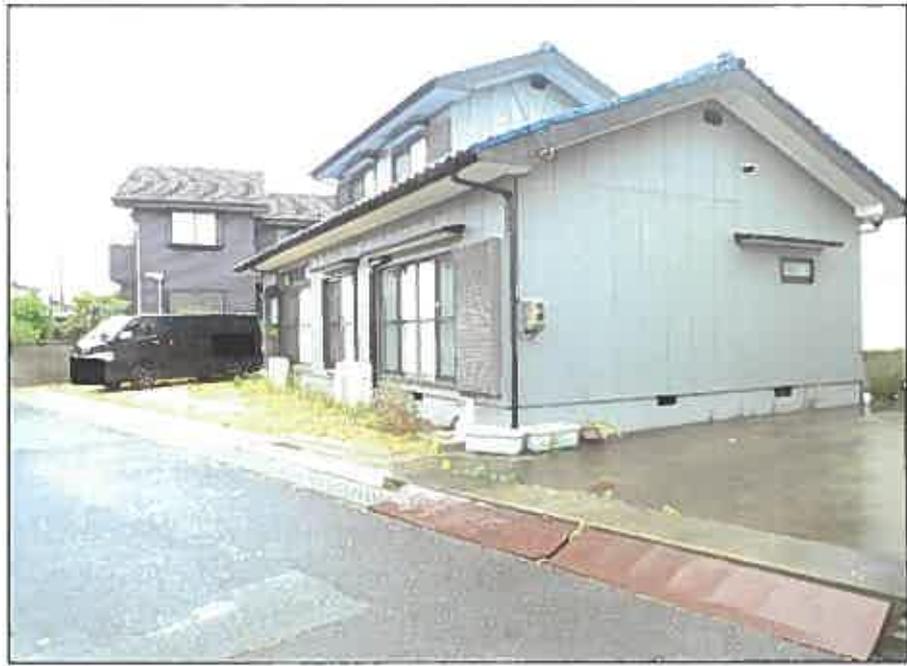
現況写真

① 本件土地建物
