## 期 間 入 札 の 公 告

## 現況調査報告書

## 評 価 書

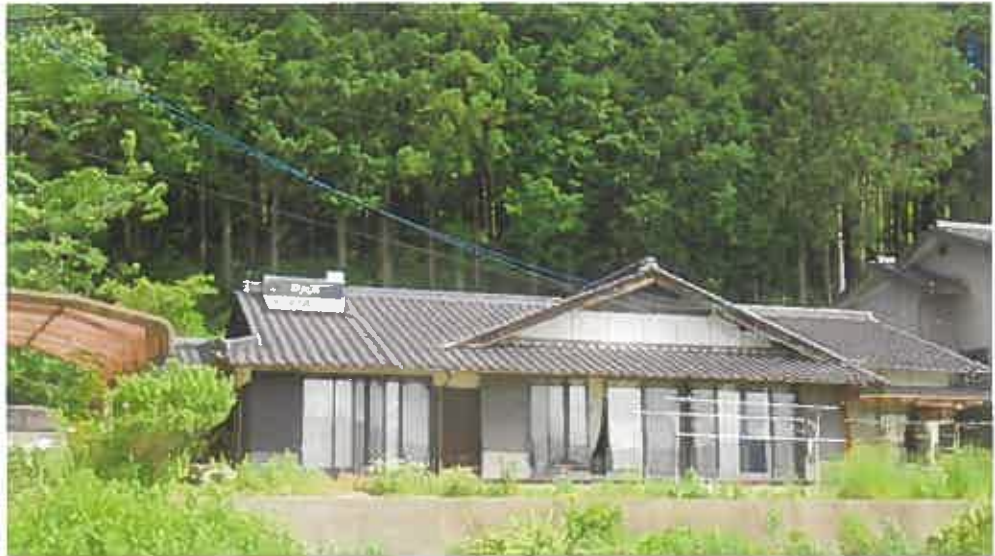
写真1

本件物件の

外観

物件3 (中)

物件4 (右)

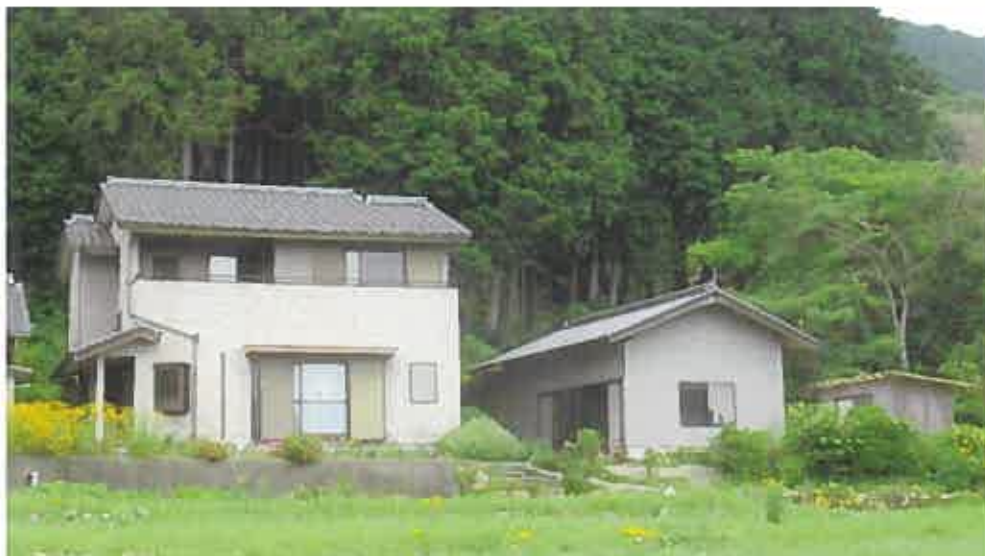
写真4

本件物件の

外観

物件4 (左)

未登記附属

建物(中)

物置(右)

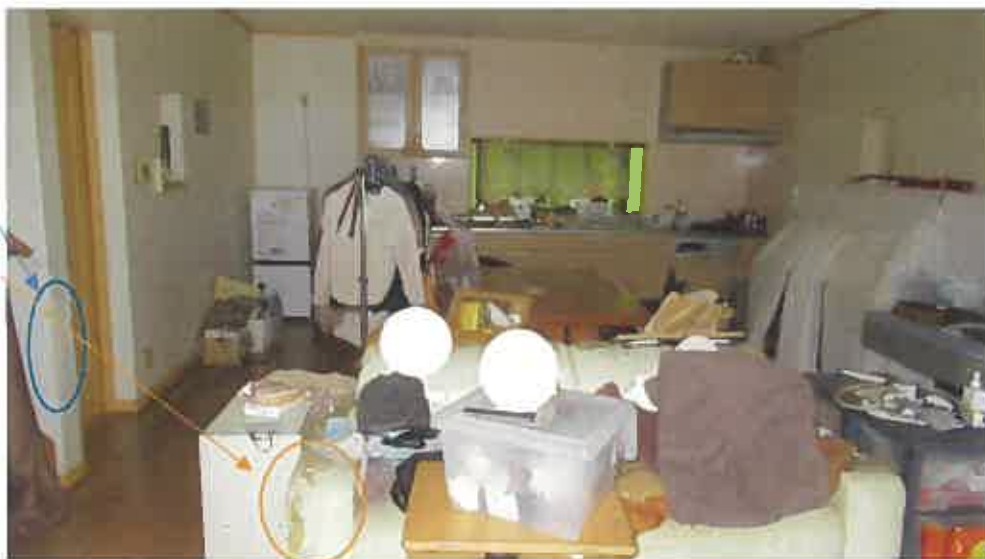
写真5

- 5 物件2の土地には、A所有の物置がある（土地建物位置関係図に「物置」と表示）。
- 6 物件3の建物には床等の沈み込みや傷みがあり、物件4の建物には雨漏りによるものと思われる壁紙の剥がれがあるなど、本件物件について所有者B及び債務者兼所有者Cの陳述に沿った状況が認められた。
- 7 上記意見は、あくまでも現況調査時に当事者等から得た情報に基づいて作成したものであり、本件物件の形状、境界、瑕疵、その他の権利関係を確定させるものではない。

L D K

壁紙の傷み

家具の傷み

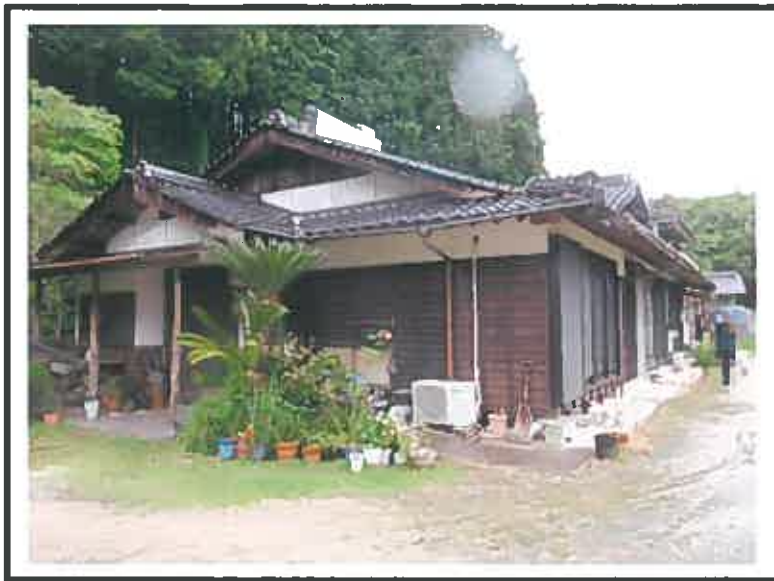
④ 物件3 主である建物

| 特 記 事 項 | <p>登記簿記載事項によると、平成8年と平成14年に増築している。</p> <p>建物の北西部の部屋が損壊し建物としての状況にないことから、面積から控除した。立会人の説明によると、土砂災害により崩れたとのことである。</p> <p>一部の部屋は増築、リフォーム等を経ており良好であり、雨漏りも現在はないとのことであるが、多くの部分で経年使用による床の沈み等の劣化が認められ、補修が必要である。</p> <p>屋根上のソーラーシステム、ビルトインの空調は壊れているとのことである。</p> <p>室内にて猫5匹を飼っており、掻き傷等が認められる。</p> <p>建物北西部に、木造の差し掛け物置が存する。</p> <p>目視上、露出する吹付けアスベストの使用は認められなかったが、サンプリング調査を経ていないためアスベスト含有材料の使用可能性を完全に否定するものではなく、本件では、アスベストについては評価上考慮外とする。</p> |

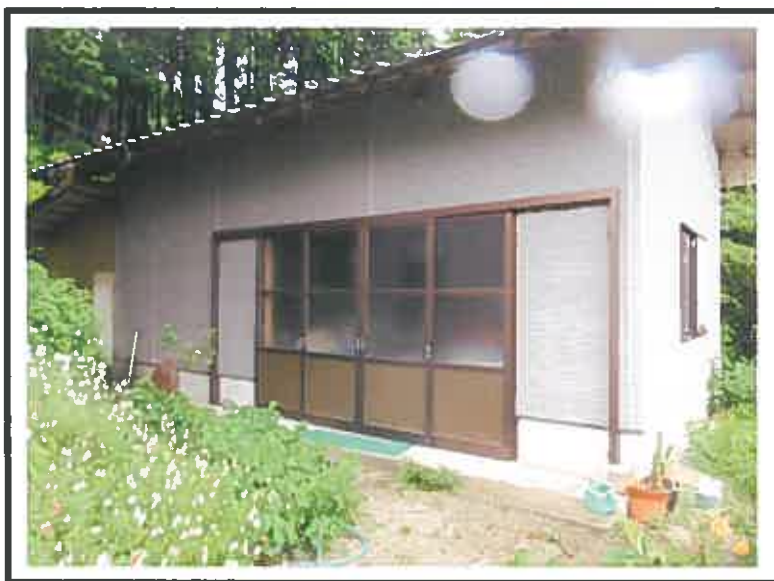
⑤ 物件3 未登記附属建物

| 特 記 事 項 | 山口市資産税課の家屋台帳によると、平成13年新築となっている。<br>目視上は特段、重大な損傷箇所は認められなかった。<br>建物北西部に木造の差し掛け物置が存する。<br>目視上、露出する吹付けアスベストの使用は認められなかったが、サンプリング調査を経ていないためアスベスト含有材料の使用可能性を完全に否定するものではなく、本件では、アスベストについては評価上考慮外とする。 |

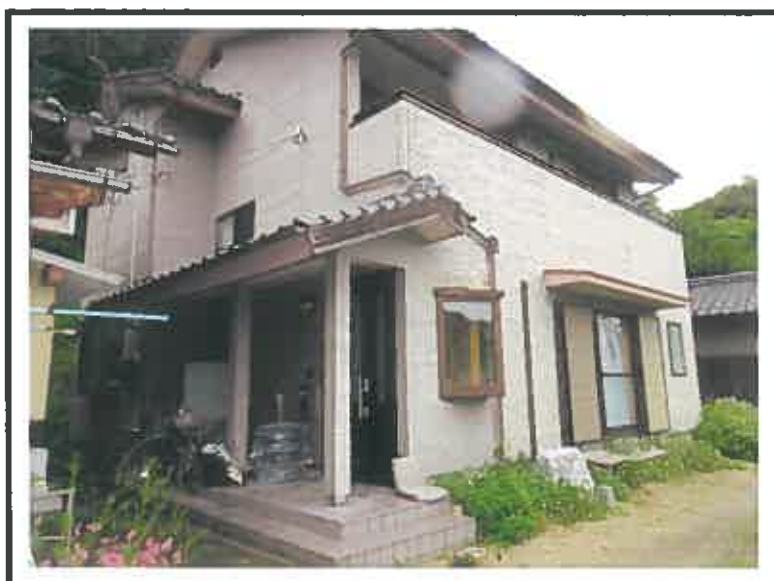
⑥ 物件4 主である建物

| 特 記 事 項 | <p>居住者の説明では、ビルトインの空調、WCの温水洗浄機能、IH等の設備が壊れているとのことである。また、以前、排水溝の詰まりによる雨漏りがあったが、詰まりを改善しており、現在は雨漏りはないとのことである。</p> <p>室内にて猫5匹を飼っており、掻き傷等が認められる。</p> <p>目視上、露出する吹付けアスベストの使用は認められなかったが、サンプリング調査を経ていないためアスベスト含有材料の使用可能性を完全に否定するものではなく、本件では、アスベストについては評価上考慮外とする。</p> |

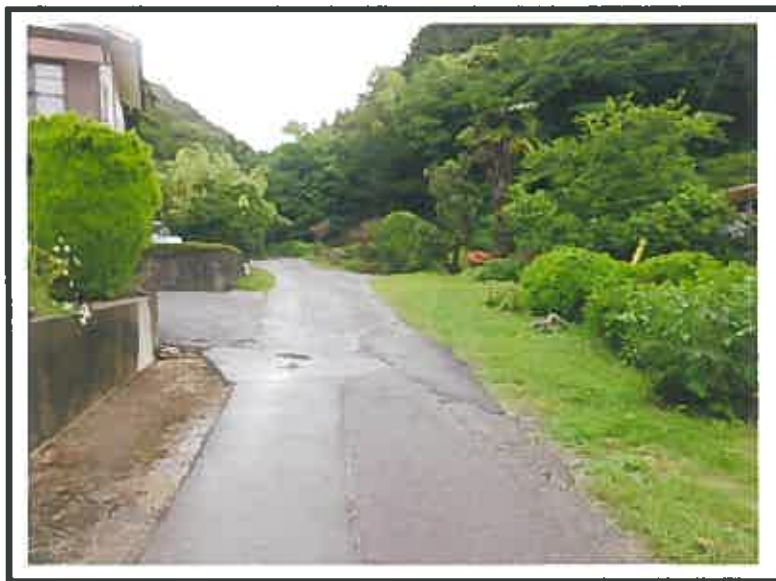
⑧ 接続する市道の状況

| <p>特記事項</p> | <p>前面市道との間には公図上の水、道があり、実際には水路が流れている状況であり、入口に幅約4.5mの架橋が設置され、これより宅地内に進入している。法務局備え付けの公図が現況の道の状況と不一致であり、詳細が不明であるが、現況や市の情報マップ等と併せて推察するに、公図上の水や道の部分に架橋が施されており、当該部分に接続して間口が設けられているものと推察する。</p> <p>当該架橋部分については、市道の範囲に含まれておらず、市の所有物でもないとのことである。また、当該法定外公共物部分について占用許可の申請は出ていないとのことである。(山口市道路管理課)</p> <p>従って、架橋部分の所有関係、土地の利用関係の詳細は不明であるが、事実上、当該部分によって市道に接続しているものである。なお、当該部分の建築基準法上の道路の扱いは未調査となっている。</p> <p>公図と現況から推察するに、公図上の道及び3240番(受命物件関係者の所有地)の土地を取り込んで、一体的に宅地として利用されているものと思われる。</p> <p>物件2上に工作物たる木造物置が存在する。</p> <p>使っていない井戸が物件1上に存するとのことである。</p> <p>立地適正化計画:<br/>山口市コンパクト・プラス・ネットワークのまちづくり計画(立地適正化計画)の策定に伴い、居住誘導区域外での一定規模以上の住宅の建築行為等や、都市機能誘導区域外での誘導施設の建築行為等の際、また都市機能誘導区域内の誘導施設の廃止等をする場合は、都市再生特別措置法に基づき、行為着手の30日前までの届出が必要である。<br/>受命物件は居住誘導区域外、都市機能誘導区域外に該当するため、一定規模以上の住宅や誘導施設にかかる開発行為や建築等行為を行う場合は届出が必要である。</p> <p>特定用途制限地域 :<br/>物品販売業を営む店舗または飲食店の用途に供する建築物で、当該用途に供する部分の床面積の合計が1500平方メートルを超える建築物の建築等が制限されている。<br/>(詳細:山口市都市計画課)</p> |
