期 間 入 札 の 公 告

岡山地方裁判所第3民事部

現況調査報告書

評 価 書

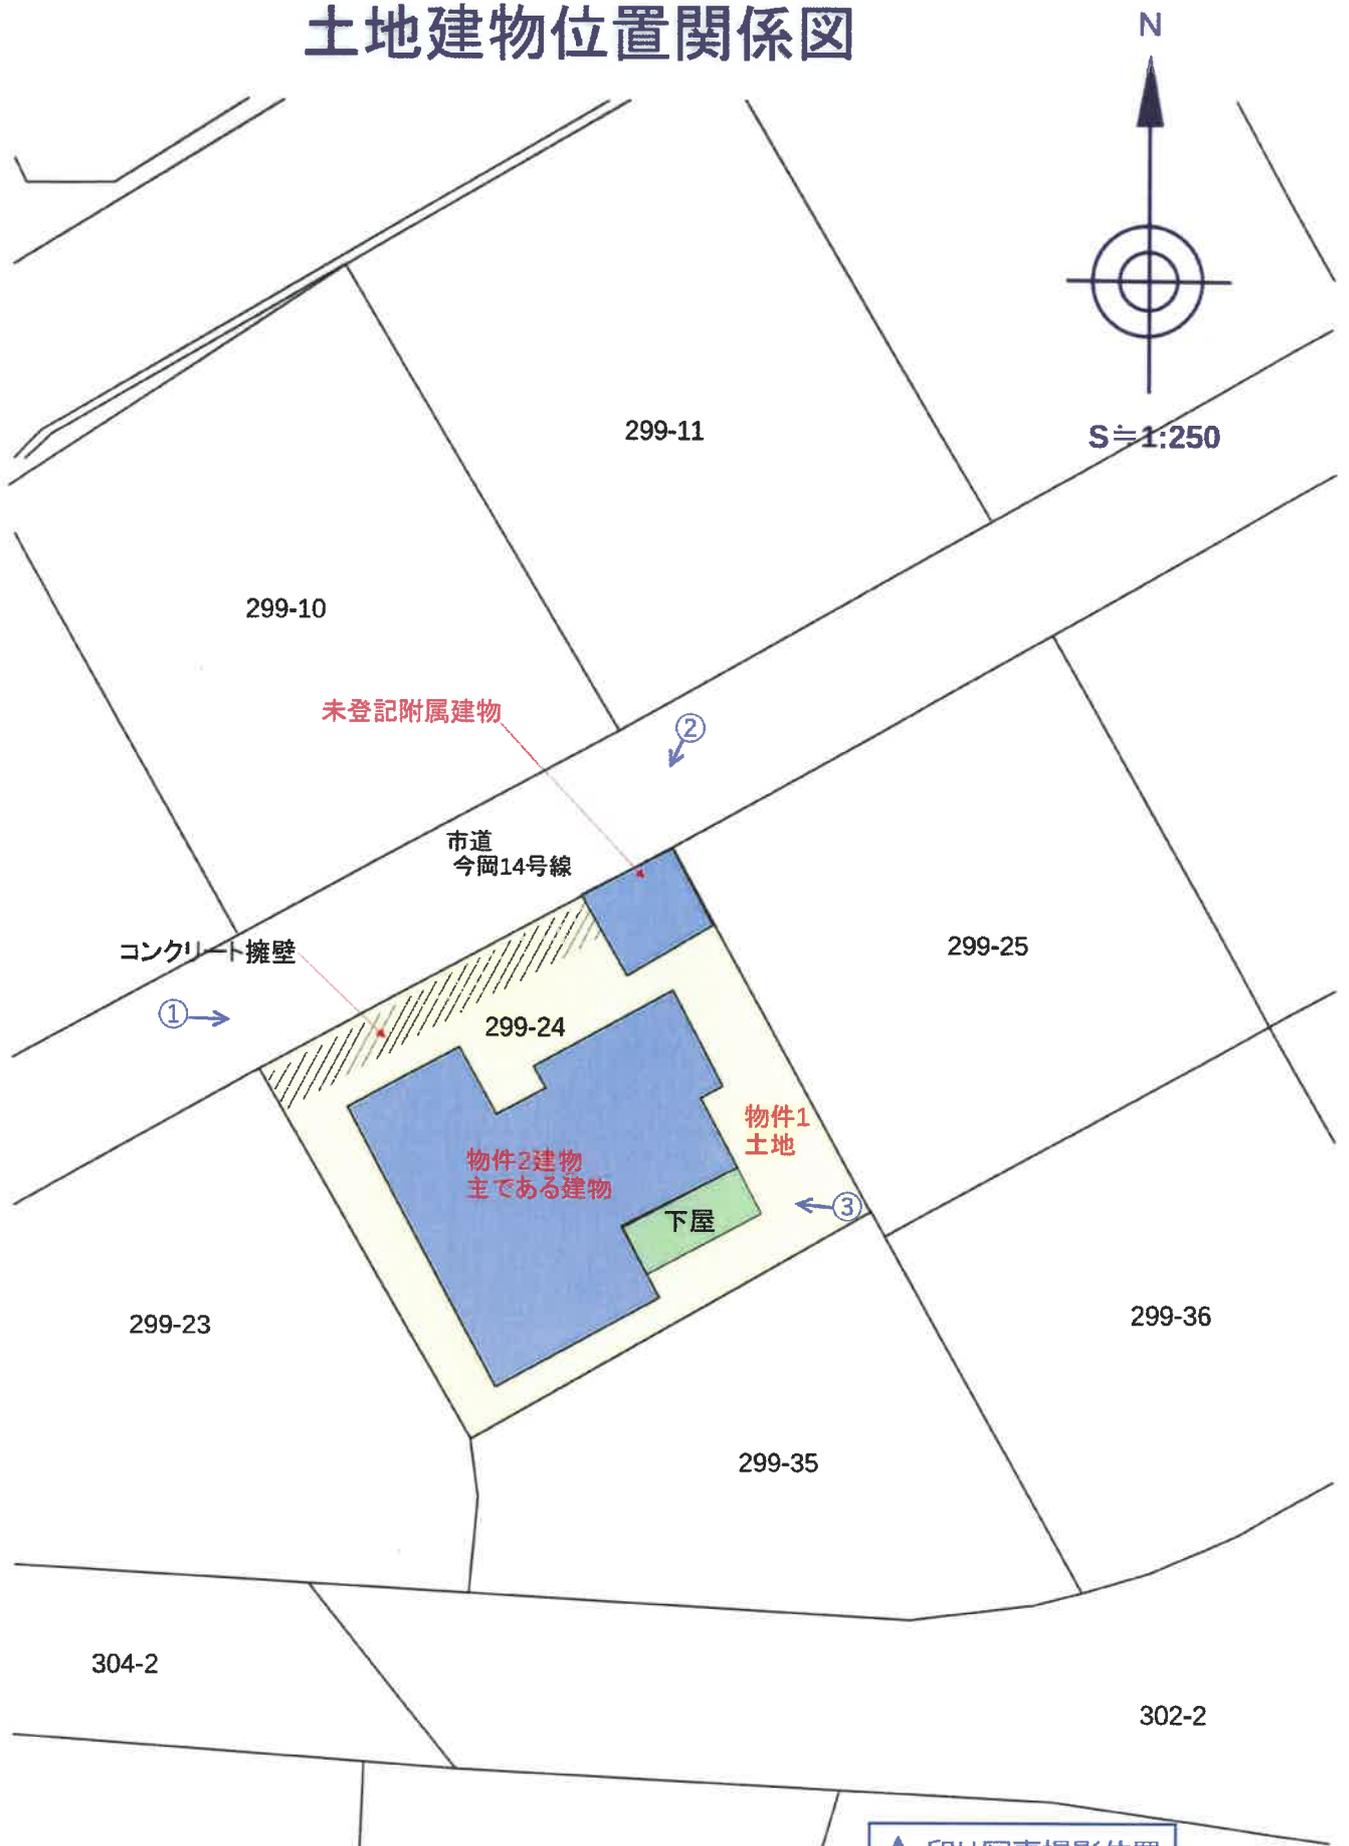
土地建物位置関係図

-
- (1) 物件2建物については、関係人の陳述及び現場の状況から、所有者が家族とともに住居として使用しており、その他第三者の占有はうかがえない。なお、建物1階の廊下に屋根裏収納の入口が確認できたが、梯子がないと上がれないようになっており、屋根裏収納の様子は確認できなかった。
 - (2) 物件1土地は、その北西側で市道（今岡14号線）に接するが、土地は道路より約3メートル高くなっており、車で道路から物件1土地には進入できない。

本図は本件土地等の周辺の現況の概略を図示したものであり、形状・規模等の詳細な資料ではない

↑ 印は写真撮影位置
○ 方向写真番号

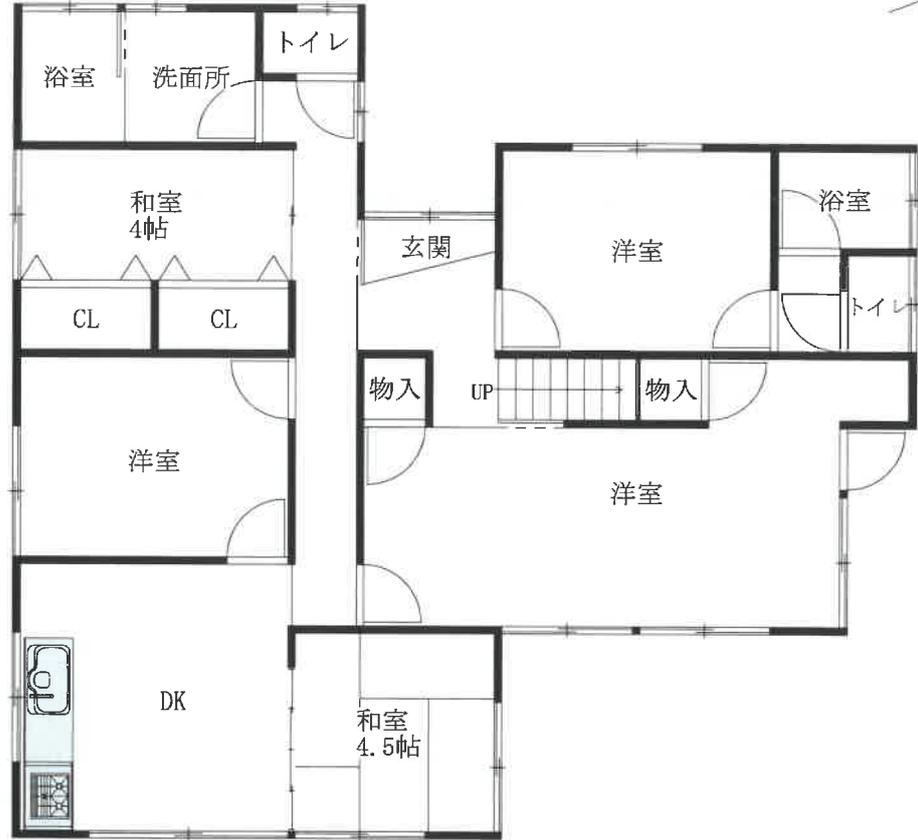
建物間取図
 (物件2建物)
 主である建物

関係人の陳述等	
陳述者 (当事者等との関係)	陳述内容等
■ B (債務者)	(1) 物件所有者のAは、私の父親です。物件2建物には、父親と私が住んでいましたが、父親は現在施設に入っています。建物は、10年くらい前に改築し、北西側に浴室やトイレを造ったので、北側の浴室とトイレは、現在は使用していません。なお、建物で雨漏りがするような箇所はありません。また、附属建物は約40年くらい前に造りました。

1階

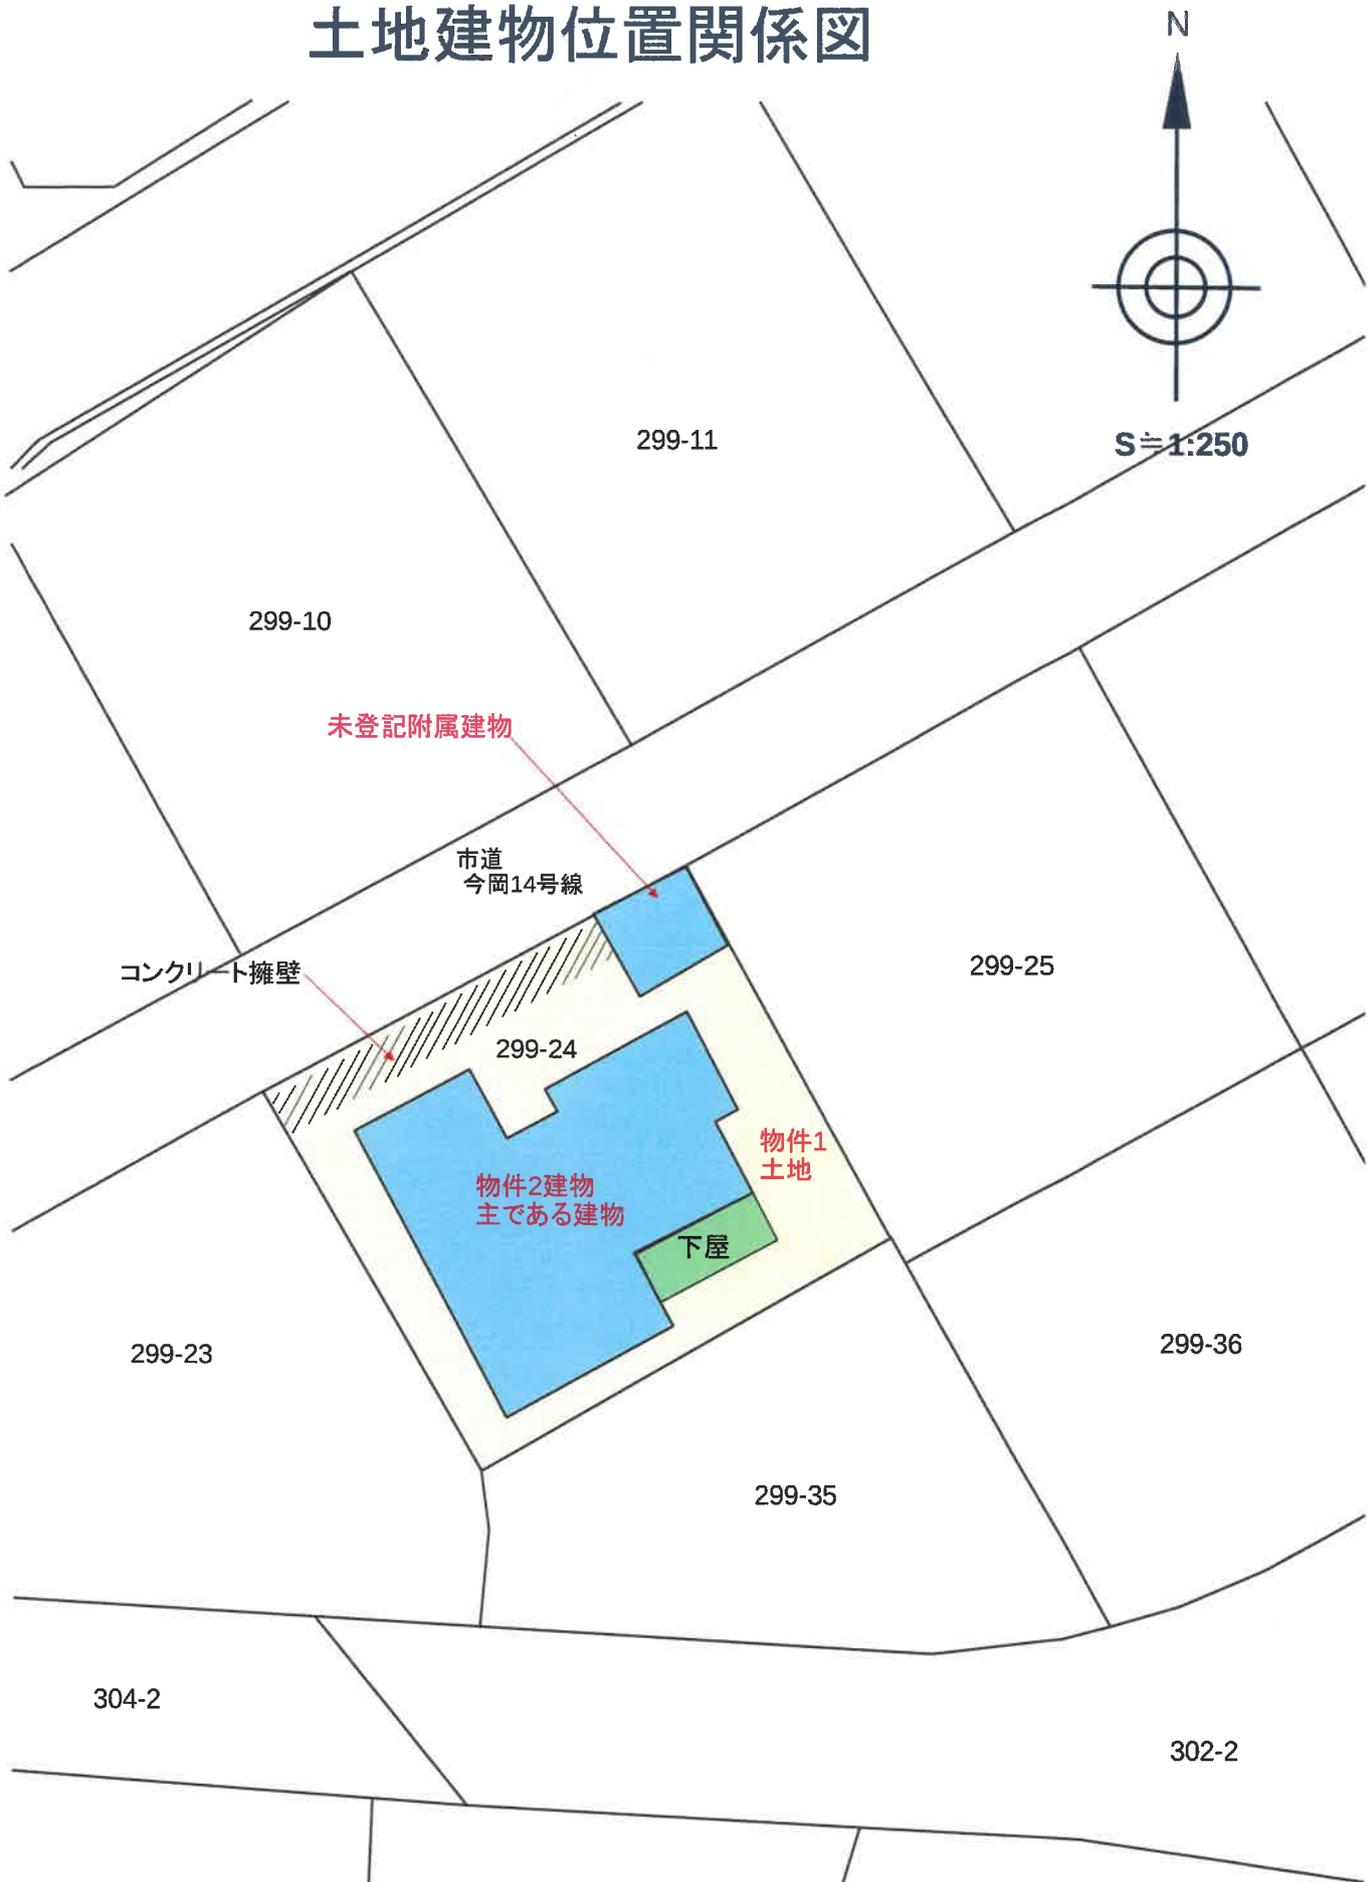
土地建物位置関係図

本図は本件土地等の周辺の現況の概略を図示したものであり、形状・規模等の詳細な資料ではない
