## 期 間 入 札 の 公 告

# 現況調査報告書

(物件1～4関係)

# 評 価 書

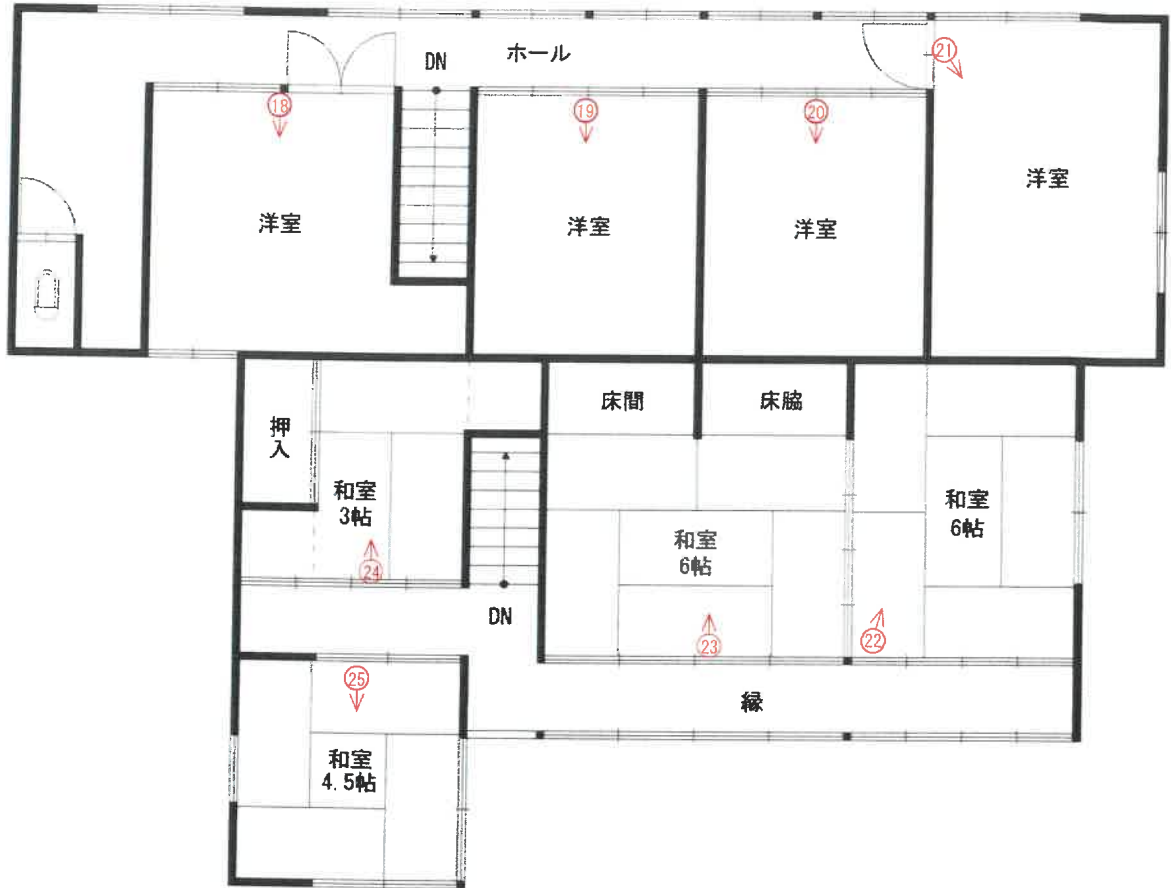
2階

物件3建物

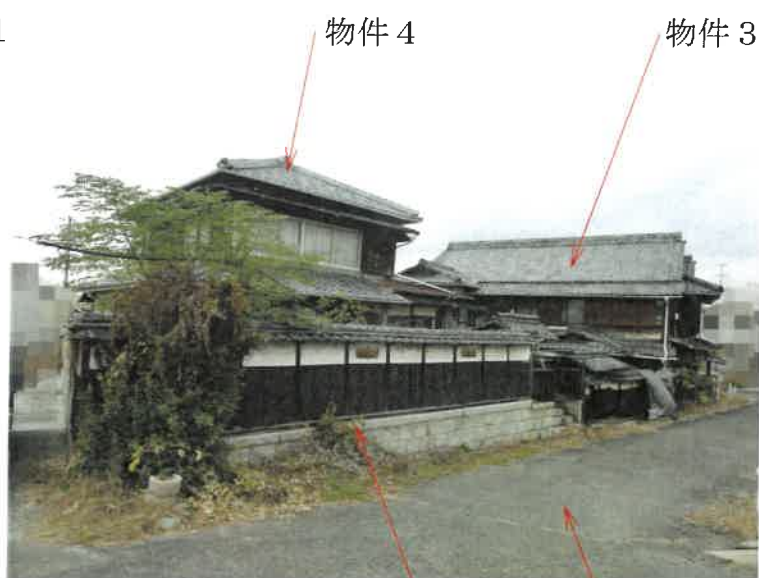
写真1

- 1 本件各建物の外観及び本件土地の状況は、写真1ないし4のとおりである。
- 2 物件3の建物内の状況は、写真5ないし25のとおりである。
- 3 物件4の建物内の状況は、写真27ないし37のとおりである。
- 4 本件各土地が所在する付近一帯は国土調査が未了の地域であり法務局備え付けの切絵図は不正確である。また、本件各建物は、いずれも法務局備え付け建物図面が存せず、時期は判然としないが増改築等が繰り返されたと思われる形跡が各所に認められ、そして、その経緯等につき関係人も具体的な説明ができない状況である。したがって、土地建物位置関係図は、概略、推測によるものであるので、リスクがあることを十分留意されたい。

- 9 その他、本件各土地各建物は、関係人の陳述に沿った状況がうかがえ、その他第三者の占有はうかがえない。
- 10 間取り  
別紙建物間取図のとおり
- 11 接面道路  
本件各土地の北及び東側が市道に接している(土地建物位置関係図、写真1ないし3参照)。

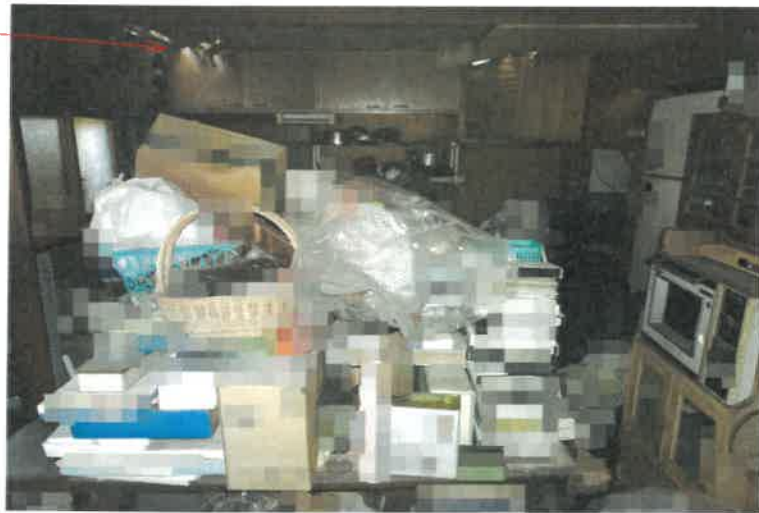
写真 1 4 物件 3 の建物内の状況

- 7 物件4の建物には、登記簿上、附属建物符号1が存するが、現況では一棟の建物となっており、立入調査を実施し現場で概測した結果及び関係人の陳述、その他の資料等を総合的に判断し、附属建物符号1は建物1階北西角付近と推定はされた。
- 8 本件各建物は、立入調査した結果、いずれも全体的に経年による老朽化が著しい状態となっており、関係人の陳述のとおり、数カ所において雨漏り及び座が落ちた状態が認められた。

天井崩壊部分

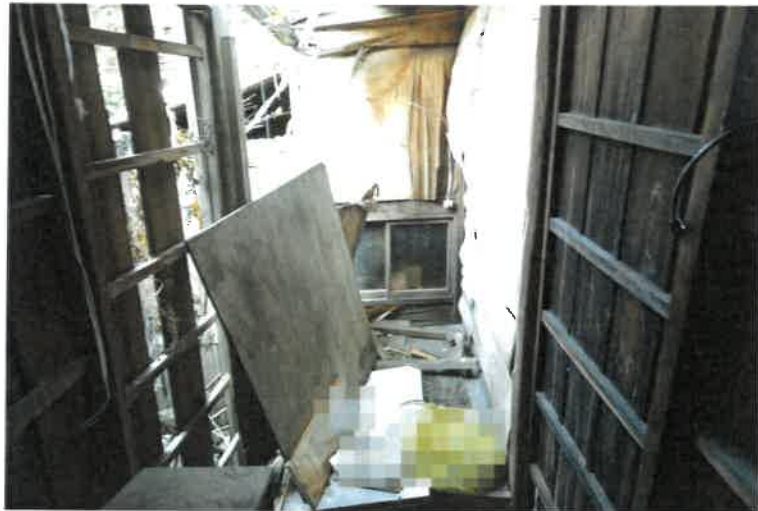
- 5 物件1の土地には物件4の建物が、物件2の土地には物件3の建物がそれぞれ存し、両土地の間には約1m程度の段差が認められ、両建物の間には建物内で行き来できるように通路が造られている。しかし、同通路部分は老朽化が著しく崩落の危険性が認められた(写真26参照)。
- 6 物件3の建物には、登記簿上、附属建物符号1及び2が存するが、現況では一棟の建物となっており、立入調査を実施し現場で概測した結果及び関係人の陳述、その他の資料等を総合的に判断し、附属建物符号1は外壁がモルタルとなっている北西角付近、同符号2は南西角付近と推定はされた。なお、1階南西角付近の内部は、動産類が多量に置かれ、また床及び屋根等に崩壊の恐れがあって立入調査ができない状況であったので注意されたい。

写真26 物件3, 4建物間の通路部分の状況
