期 間 入 札 の 公 告

- 1 所 在 倉敷市児島下の町十丁目
地 番 384番32
地 目 宅地
地 積 170.74平方メートル
- 2 所 在 倉敷市児島下の町十丁目384番地32
家屋 番号 384番32
種 類 居宅・店舗
構 造 鉄骨造陸屋根3階建
床 面 積 1階79.91平方メートル
2階85.04平方メートル
3階85.04平方メートル
- (現況)
- 床 面 積 1階約108平方メートル
2階約111平方メートル
3階85.04平方メートル

現況調査報告書

評 価 書

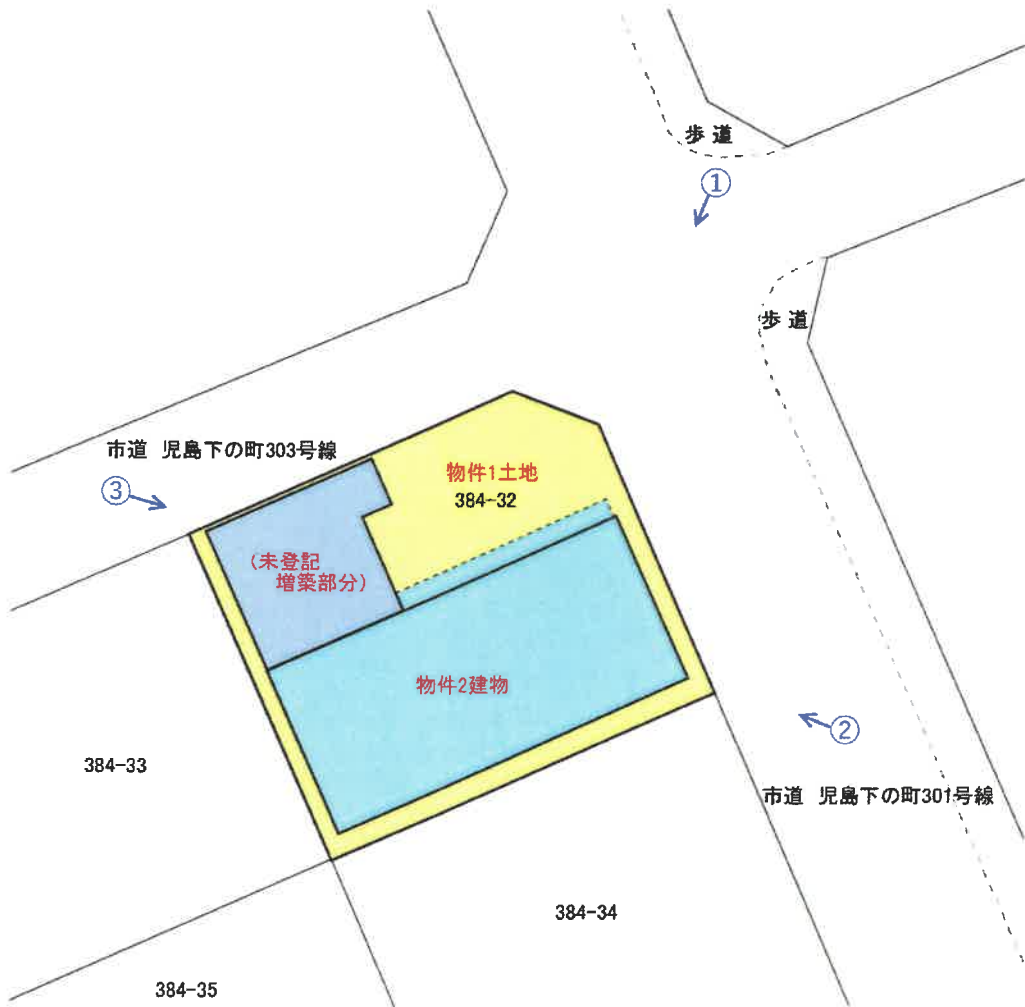
土地建物位置関係図

↑ 印は写真撮影位置
○ 方向写真番号

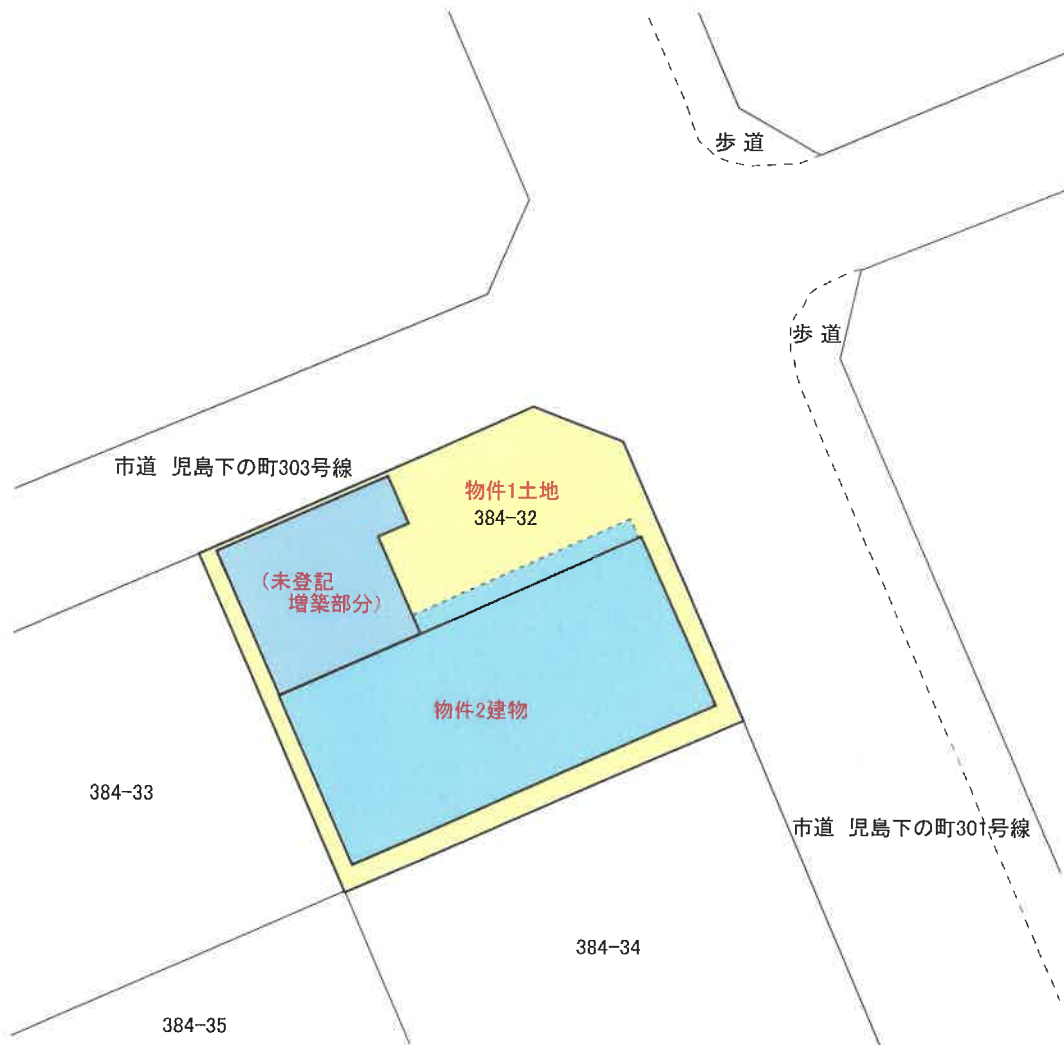
土地建物位置関係図

位置・交通	JR瀬戸大橋線 児島駅 の 北東 方直線約 2,100 m (別添「位置図」参照)	
付近の状況	国道背後に低層の戸建住宅、店舗併用住宅等が建ち並ぶ区画整然とした住宅地域である。	
主な公法上の規制等 (道路の幅員等の個別的な規制を考慮しない一般的な規制)	都市計画区分 : 市街化区域 用途地域 : 準工業地域 建ぺい率 : 60 % 容積率 : 200 % 防火規制 : 無 その他の規制 : -	
画地条件 (規模・形状等)	規模 : 170.74 m ² 間口 : 約 12 m 奥行 : 約 14 m 形状 : 略長方形 接面状況 : 角地 地勢 : 略平坦	
接面道路	方位 : 北東側 幅員 : 約 7.5m 舗装 : 有 種類 : 市道 高低差 : 略等高 摘要 : 42条1項1号道路	北西側 約 4m 有 市道 (児島下の町303号線) 略等高 42条1項1号道路
土地の利用状況 及び隣地の状況等	本件土地上に物件2建物が存する。 隣地は、低層戸建住宅等が連たんする。	
供給処理施設	上水道 : 有 ガス配管 : 無 下水道 : 有	※供給処理施設における「有」とは、目的物件の前面道路に該当施設の本管(以下施設管という)が通っており、通常費用で敷地内への引込が出来る状態にあることをいう。「無」とは、目的物件を含めた周辺に施設管が配置されておらず、敷地内に引込むことが不可能な場合をいう。「不明」とは、前面道路に施設管は敷設されていないにもかかわらず供給処理を利用している場合や、役所での確認事項に疑義がある場合等で、将来的に当該施設が利用出来るかどうか不明な場合をいう。
特記事項	・物件2建物の現況の建付面積は概測約111m ² であるので、物件1土地との関係では基準建ぺい率60%を超過した状態にある。
