期間入札の公告

岡山地方裁判所津山支部

現況調査報告書

評 価 書

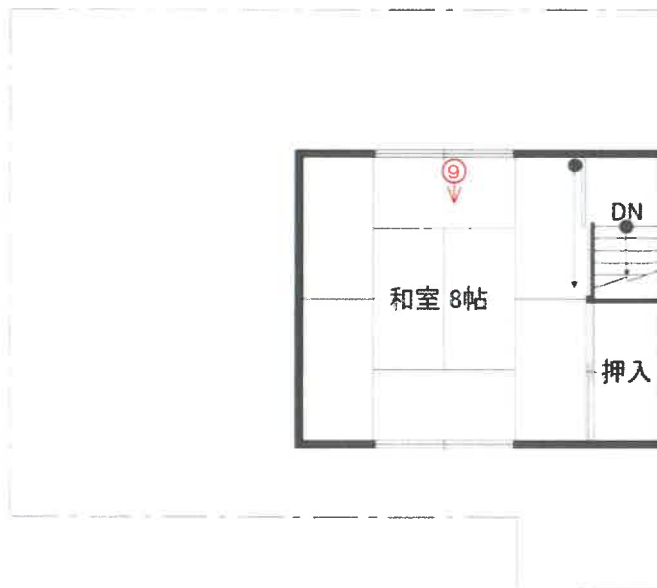
建物間取図

物件2建物

1階

2階

- 1 本件各建物の外観及び本件土地の状況は、写真1ないし4のとおりである。
- 2 物件2の建物内の状況は、写真5ないし9のとおりである。
- 3 物件3の建物内の状況は、写真10ないし13のとおりである。
- 4 物件4の建物内の状況は、写真14ないし25のとおりである。
- 5 本件各建物は、関係人の陳述のとおり、B、D夫婦が管理し居住していることが認められた。
- 6 物件4の建物は、関係人の陳述のとおり、増築されていることが認められ、また、物件3の附属建物符号1は法務局備え付け建物図面の形状と相違していることが認められた。おって、増築及び建物図面相違部分については、土地建物位置関係図及び建物間取図表示のとおりである。
- 7 関係人の陳述のとおり、本件土地の東側部分に存する墓地は、東側に隣接する津山市所有の1531番3の土地(用悪水路)に越境して存することが、また、物件3の附属建物符号1の西側に存する下屋の一部分は、件外1531番2(登記名義人:F, 地目:宅地, 地積:194.96㎡)に越境して存することがそれぞれ認められたので注意されたい(土地建物位置関係図参照)。
- 8 本件各建物は、立入調査した結果、大きな損傷箇所は特に認められなかったが、関係人の陳述のとおり、いずれも経年による老朽化があり、特に物件2及び3の各建物は老朽化が著しい状態となっていることが認められた。
- 9 物件2及び3の各建物の周りには下屋が存するが、建物と一体となっている(土地建物位置関係図参照)。
- 10 その他、本件土地各建物は関係人の陳述に沿った状況がうかがえ、その他第三者の占有はうかがえない。
- 11 間取り
別紙建物間取図のとおり
- 12 接面道路
本件土地の南側が市道に接している(土地建物位置関係図, 写真1, 2参照)。

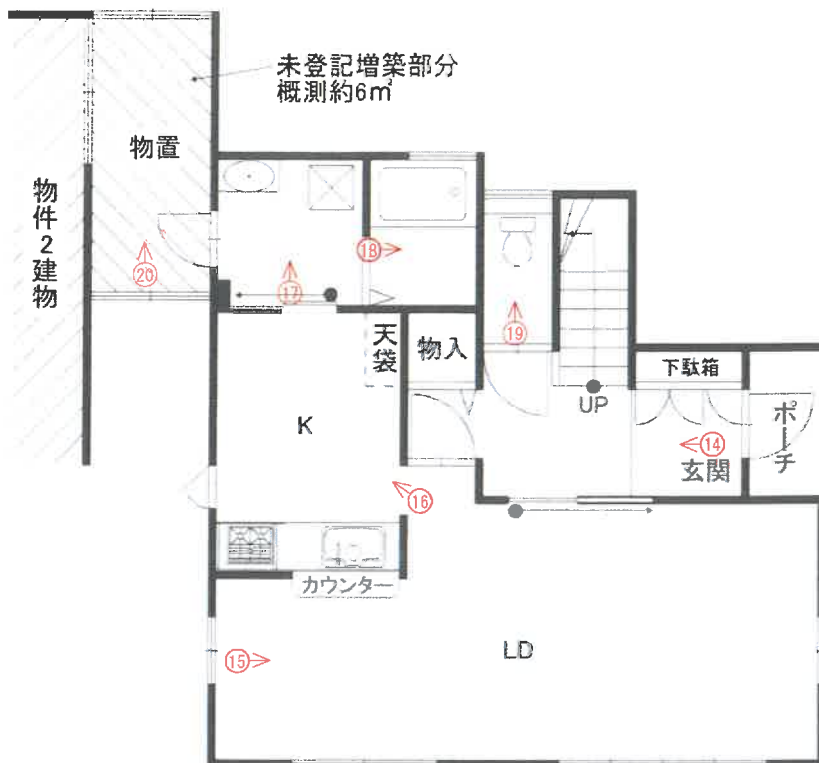
建物間取図

物件4建物

1階

2階

区 分	主である建物
建築時期及び 経済的残 存耐用年数	建築年月日 : 平成10年頃 新築(登記) 経過年数 : 約 27 年 経済的残存耐用年数 : 略満了 増改築時期 : 新築直後 増築(陳述)
仕 様	外 壁 : 窯業系サイディング等 (和室) (洋室) 天 井 : クロス貼り等 クロス貼り等 内 壁 : クロス貼り等 クロス貼り等 床 : 畳 フローリング等 その他 : - -
建物の品等	中品等
床面積(現況)	前記「第3目的物件」欄記載のとおり
現況用途等	現況用途 : 前記「第3目的物件」欄記載のとおり 間 取 : 現況調査報告書添付の「建物間取図」のとおり
保守管理の状態	概ね普通
建物の利用状況	「現況調査報告書」記載のとおり
特 記 事 項 留 意 事 項	<ul style="list-style-type: none"> ・ 北西部分の増築により物件2建物と接続され、屋内で行き来できるようになっている。 ・ 屋内で犬を飼育している。 ・ 建具に穴があいているなど、物理的損傷も見られる。

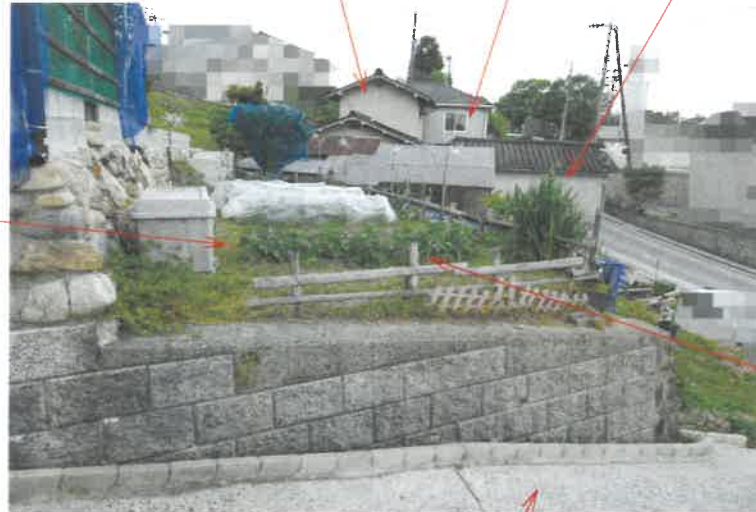
写真4

物件2

物件4

物件3種である建物

家庭菜園

物件1

里道

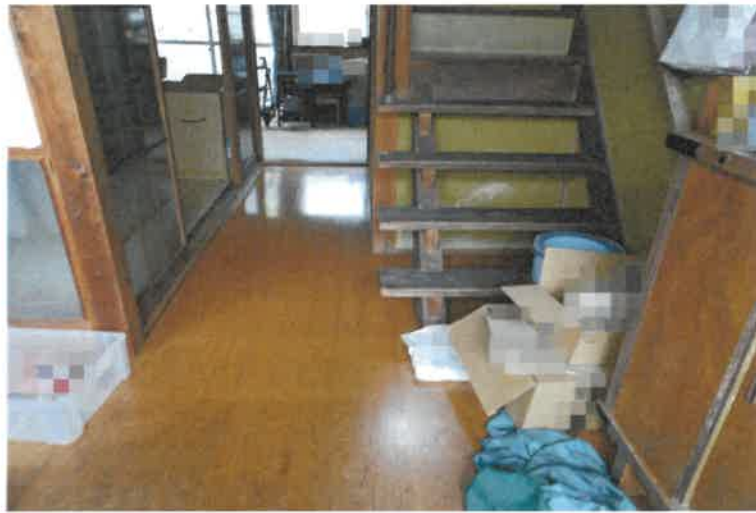
写真5 物件2の建物内の状況

区 分	主である建物
建築時期及び 経済的残 存耐用年数	建 築 年 月 日 : 昭和54年12月頃 新築(登記) 経 過 年 数 : 約 46 年 経済的残存耐用年数 : 略満了 増 改 築 時 期 : -
仕 様	外 壁 : モルタル仕上げ等 (和室) (洋室) 天 井 : さお淵天井等 化粧ボード張り等 内 壁 : じゅらく風等 化粧合板等 床 : 畳 板間等 その他 : - -
建物の品等	中品等
床面積(現況)	前記「第3目的物件」欄記載のとおり
現況用途等	現況用途 : 前記「第3目的物件」欄記載のとおり 間 取 : 現況調査報告書添付の「建物間取図」のとおり
保守管理の状態	やや劣る
建物の利用状況	「現況調査報告書」記載のとおり
特記事項 留意事項	<ul style="list-style-type: none"> ・ 築後46年を経過し、天井に雨漏り状のシミ等が見られ、全体的に老朽化している ・ 北東部分が物件4建物増築部分に接続され、屋内で行き来できるようになっている。

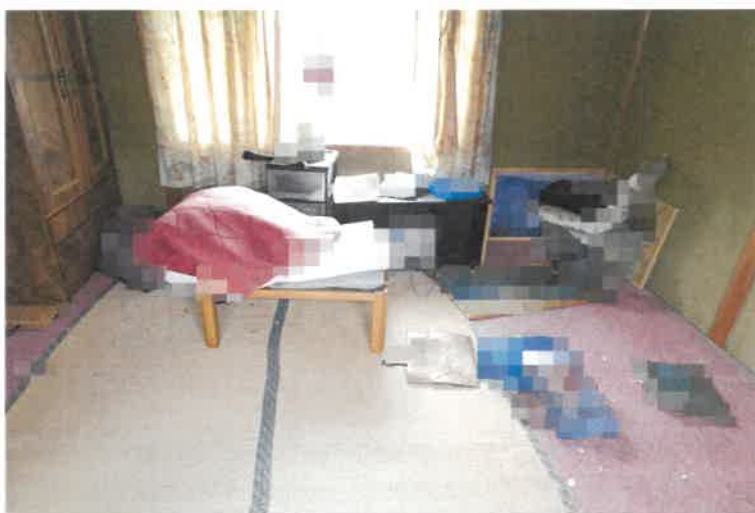
写真9 物件2の建物内の状況

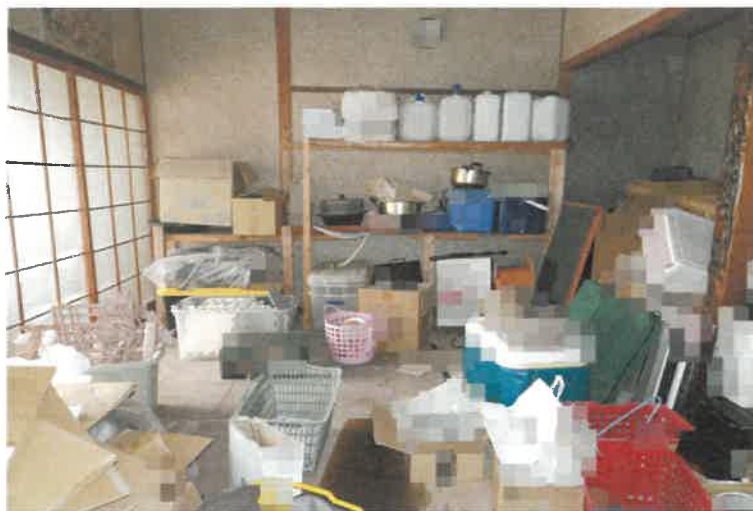
写真10 物件3主である建物内の状況

区 分	主である建物
建築時期及び 経済的残 存耐用年数	建 築 年 月 日 : 昭和49年頃 新築(登記) 経 過 年 数 : 約 51 年 経済的残存耐用年数 : 満了 増 改 築 時 期 : -
仕 様	外 壁 : モルタル仕上げ等 (1階物置) (2階物置) 天 井 : 三和土等 さお淵天井、化粧ボード張り等 内 壁 : - 繊維壁、クロス貼り等 床 : - 板間 その他 : - -
建物の品等	並品等
床面積(現況)	前記「第3目的物件」欄記載のとおり
現況用途等	現況用途 : 前記「第3目的物件」欄記載のとおり 間 取 : 現況調査報告書添付の「建物間取図」のとおり
保守管理の状態	劣る
建物の利用状況	「現況調査報告書」記載のとおり
特 記 事 項 留 意 事 項	<ul style="list-style-type: none"> ・ 地盤の段差を利用して1階に車庫、2階に居宅(1、2階ともに現在は物置)を設けた建物である。1階車庫の北側には壁はなく、地盤の石積み擁壁がむき出しになっている。 ・ 築後50年以上経過しており、物理的損傷も見られ、全体的に老朽化している。 ・ トイレは内部の様子が確認できなかった。

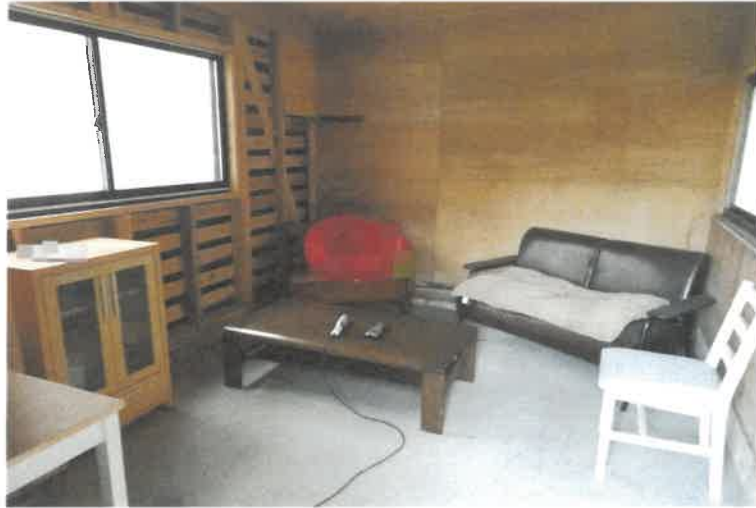
写真13 物件3附属建物符号1内の状況

区 分	附属建物符号1
<p>建築時期及び 経済的残 存耐用年数</p>	<p>建 築 年 月 日 : 昭和49年頃 新築(登記) 経 過 年 数 : 約 51 年 経済的残存耐用年数 : 略満了 増 改 築 時 期 : -</p>
<p>仕 様</p>	<p>外 壁 : モルタル仕上げ等 (物置) 天 井 : ベニヤ板張り等 内 壁 : ベニヤ板張り等 床 : コンクリート土間等 その他 : -</p>
<p>建 物 の 品 等</p>	<p>並品等</p>
<p>床面積(現況)</p>	<p>前記「第3目的物件」欄記載のとおり</p>
<p>現 況 用 途 等</p>	<p>現 況 用 途 : 前記「第3目的物件」欄記載のとおり 間 取 : 現況調査報告書添付の「建物間取図」のとおり</p>
<p>保守管理の状態</p>	<p>普通</p>
<p>建物の利用状況</p>	<p>「現況調査報告書」記載のとおり</p>
<p>特 留 意 事 項</p>	<ul style="list-style-type: none"> ・ 物置の内装に手を入れカラオケルームとして利用している。 ・ 登記と形状、数量が若干相違するが、特に建物に変更を加えたものではないとのことである。

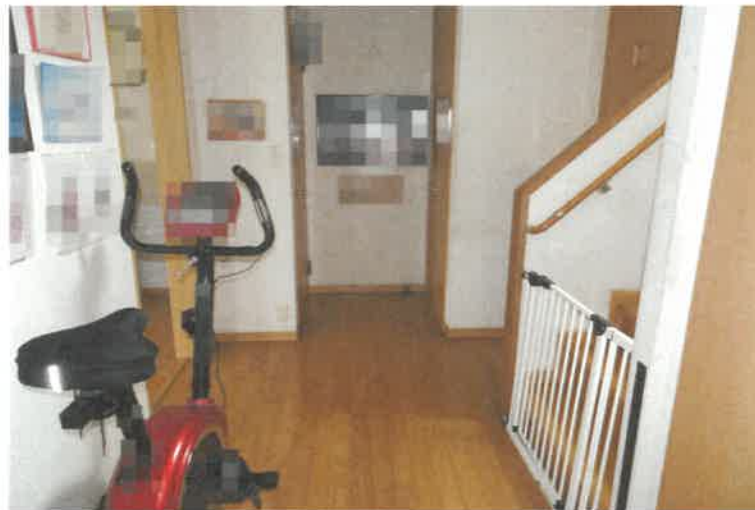
写真14 物件4の建物内の状況
