## 期 間 入 札 の 公 告

- 2 所 在 倉吉市上福田字谷奥 4 2 3 番地 1  
 家屋 番号 4 2 3 番 1  
 種 類 居宅  
 構 造 木造スレート葺 2 階建  
 床 面 積 1 階 6 8 . 2 9 平方メートル  
           2 階 6 9 . 5 2 平方メートル  
 (現況)  
 構 造 木造スレート葺 3 階建  
 床 面 積 1 階 6 8 . 2 9 平方メートル  
           2 階 6 9 . 5 2 平方メートル  
           3 階 約 2 4 平方メートル

# 現況調査報告書

# 評 価 書

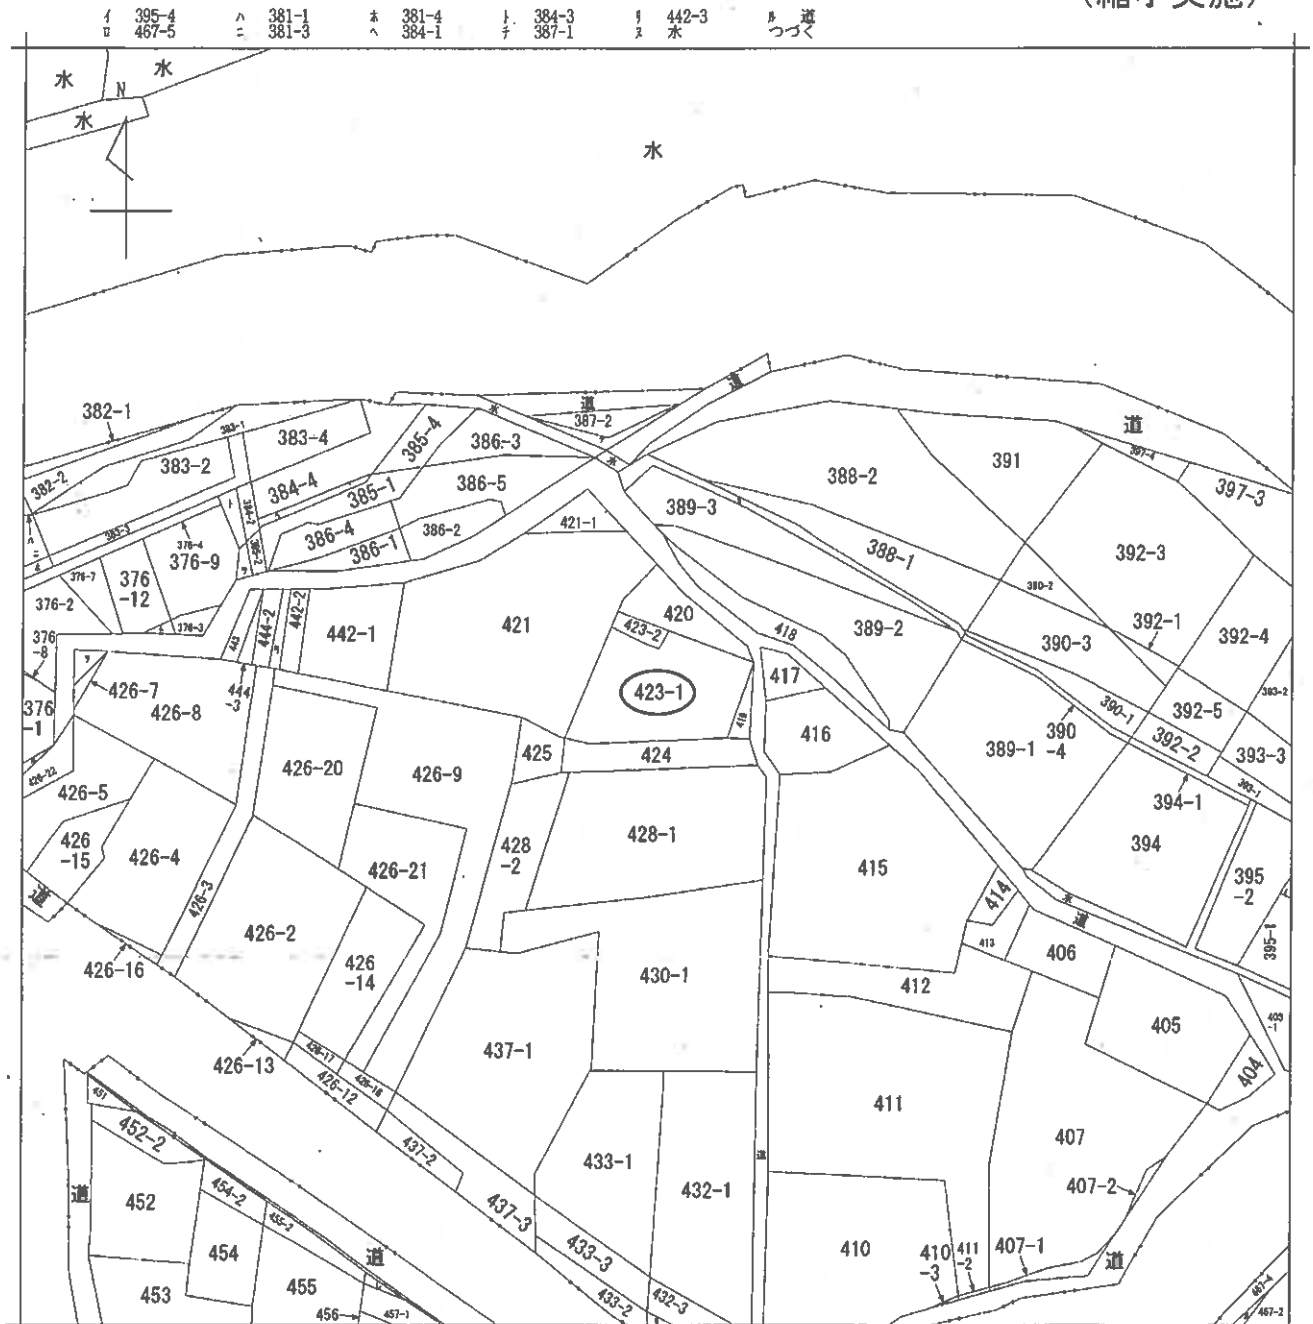
(公図の写し)

- 4 本件土地の東側は一見、舗装された道路に面しているものと思われるが、公図のとおり東側の道と本件土地との間には419番土地（地目：畑）が介在しているため、本件建物敷地は無道路地である（北東角の一点のみ道に接する）。評価人が入手した本件建物の建築確認関係書類には、419番土地を合わせて一体画地として本件建物が建築されているようであり、接面道路として東側の道が建築基準法第42条2項道路となっている。ただし、関係人らの陳述によれば、419番土地の貸借関係は明確にはなく、現状では本件土地建物所有者は419番土地を使用する権限はないものと思われる。したがって、本競売による買受人は当然には419番土地を使用できるものではないことに注意を要する。

- 5 本件土地の北東側にステンレス製の差し掛け物置（約3.0×1.5メートル）、プレハブ物置（約3.0×2.5メートル）が、南東側にカーポート（約3.4×2.8メートル）がある。
- 6 前記のとおり、東側隣地419番との境界は不明である。南側隣地424番との間にはコンクリートブロック塀があるが、当該塀は直線に設置されており、この部分の形状が公図・建物図面とは異なる。そのため、本件土地のこの部分の範囲は不明確であり、境界も不明である。西側隣地421との間にはコンクリートブロック塀が設置されており、この部分の境界は概ね明瞭である。北側隣地のうち、420番との間にはコンクリートブロック塀が設置されているため、この部分の境界は概ね明瞭であるが、423番2との間にはコンクリートブロック塀が一部しかないため、この隣地部分の境界は不明である。

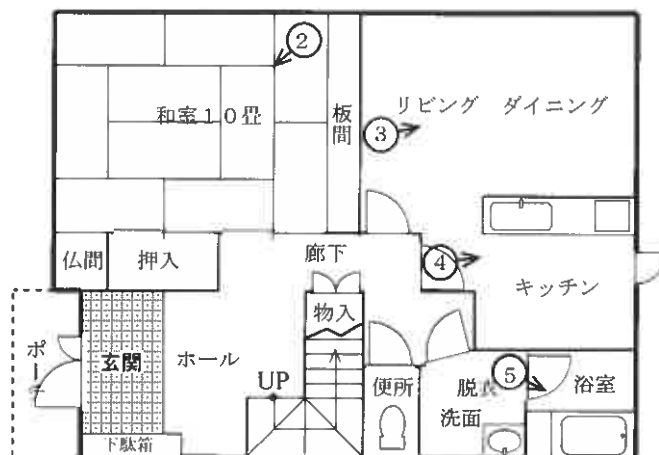
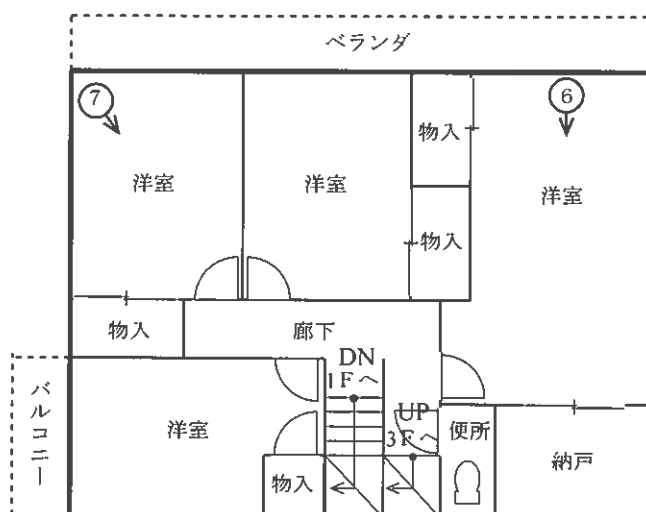
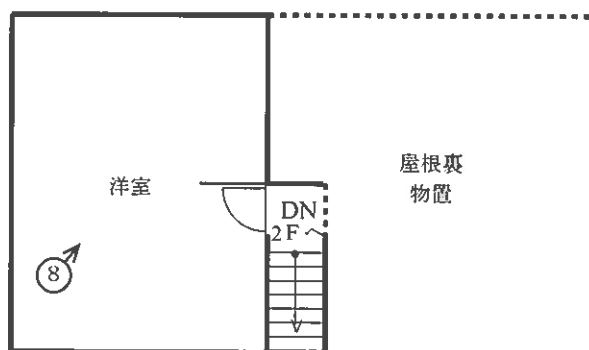
# 建物間取図

- 3 本件建物は物件目録では2階建てであるところ、2階からさらに上部へ上がるための階段が造られ屋根裏を利用した洋室が存在する。この洋室部分の最高内法高さが明らかに1.4メートルを超えているため、床面積に算入すべき部分（階段部分を含む。）であるものと認めた。そのため、本件建物は3階建てである。なお、3階の階段を上がった右側部分には物置があるが、単に床があるのみで、柱や梁がむき出しの状態であることから、この部分は床面積に算入しない屋根裏物置である。

②～⑧写真撮影場所

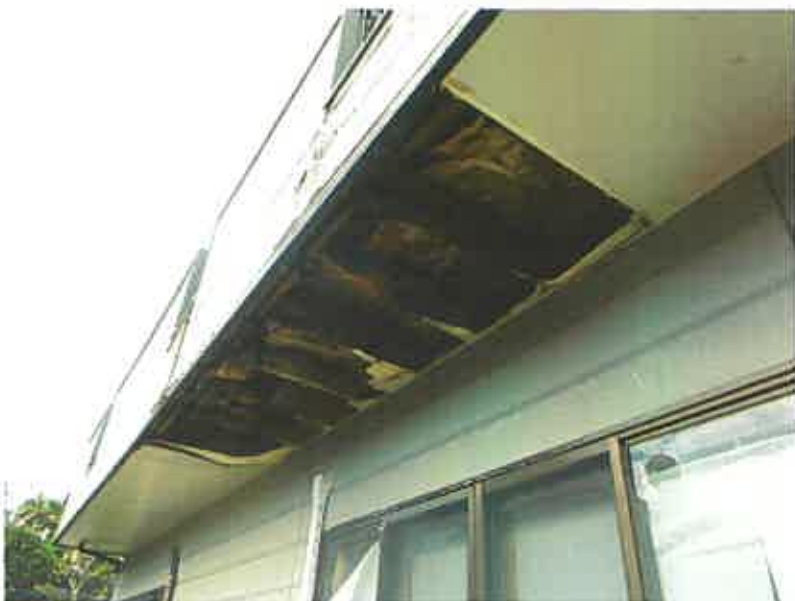
⑨

| 関係人の陳述等 | |
|---|---|
| <p>■ A<br/>(土地建物所有者)</p> | <p>1 この建物では私が住んでいましたが、仕事の都合ですでに引っ越しています。仏壇や家財道具等の物が一部残っていますが、片付けるつもりでいます。</p> <p>2 建物内部には住むうえでの不具合はありませんが、ベランダ下の軒部分に大きなハチの巣があり、それを駆除した際に軒の天井板を外したため、穴が空いています (写真⑨参照)</p> <p>3 建物の2階上部へ上がる階段があり、屋根裏部分を利用した洋室があります。これは、建物を建築した時からあるものです。</p> <p>4 本件土地は東側に面して道路があるように見えますが、本件土地と道路との間には、Bさんが所有する土地(419番)が介在しているため、本件土地は道路には面していません。そのため、本件土地の前所有者であった私の亡父が本件建物が建つ前にあった建物を建てる際に当時の419番土地の所有者であるBさんの亡親族から、無償で借りて本件土地と419番土地とを合わせて建物敷地として使用することになりました。その後、私が本件土地と当時あった建物を購入し、平成5～6年に本件建物を建て替えた際にも、今までどおり本件土地と419番土地とを合わせて建物敷地として使用し続けました。この建て替えに際して、Bさんにあらためて419番土地を使用することの承諾は得ていません。なお、本件土地建物を任意で売却しようと不動産会社に相談した時がありましたが、本件土地が道路に面していないことから、売れないと言われました。そのため、Bさんに419番土地の売却や利用等について話しをするために連絡を取りましたが、話しはまとまりませんでした。これまで419番土地を使用していることについて、Bさんから何か言われたことはありません。</p> <p>5 前述の419番土地がどの部分にあるのか、本件土地のその接する部分における境界についても分かりません。</p> |

- 1 各物件の占有関係は、関係人の陳述及び現況から2枚目記載のとおり認めた。
- 2 本件建物の内部は経年相応の劣化のほか、目視による限り特段の不具合は見受けられなかった。  
ただし、関係人の陳述にあるとおり、2階ベランダ下の軒（天井部分）にハチの巣を駆除した際に生じた破損箇所がある（写真⑨参照）。また、玄関ポーチの天井にも雨漏りによる破損箇所がある。

| 特 記 事 項 | ※1 : 2階南側ベランダ(9.55m×0.9m)は、雨水の浸水による雨漏りで劣化が酷く、ハチの巣駆除のため軒の天井板に穴が空いている。また、玄関ポーチの天井にも雨漏りによる破損箇所が見られる。<br>※2 : 現況調査報告書の執行官の意見5に記載する工作物については、市場価値はないと判断した。 |

※ 1 : 観察減価については、物理的減価(ベランダの一部の破損等)及び経済的減価(近隣地域の動向)に留意した。
