- 2 所 在 倉吉市上福田字谷奥 4 2 3 番地 1  
 家屋 番号 4 2 3 番 1  
 種 類 居宅  
 構 造 木造スレート葺2階建  
 床 面 積 1階 6 8 . 2 9 平方メートル  
           2階 6 9 . 5 2 平方メートル  
 (現況)  
 構 造 木造スレート葺3階建  
 床 面 積 1階 6 8 . 2 9 平方メートル  
           2階 6 9 . 5 2 平方メートル  
           3階 約 2 4 平方メートル

令和6年(ケ)第 24号  
令和6年10月 2日受理  
令和6年10月29日提出

# 現況調査報告書

# 評 価 書

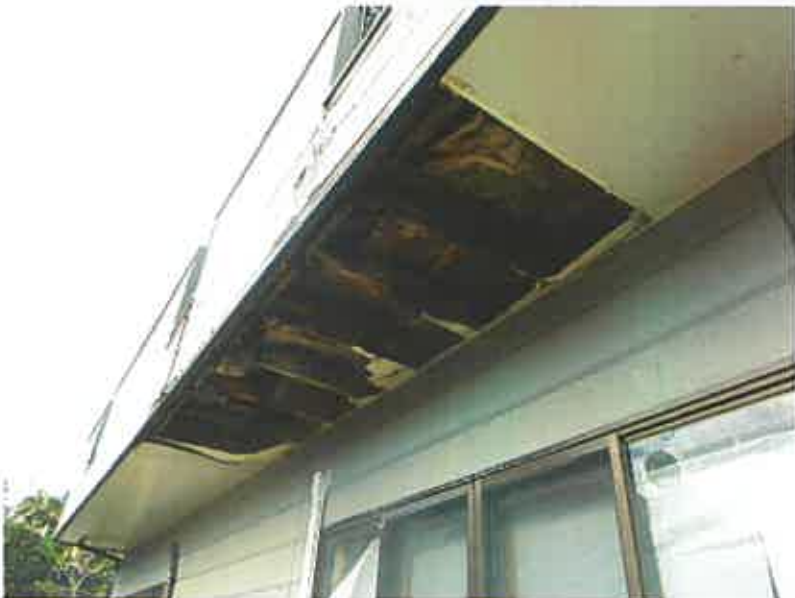
⑨

| 関係人の陳述等 | |
|---|---|
| <p>■ A<br/>(土地建物所有者)</p> | <p>1 この建物では私が住んでいましたが、仕事の都合ですでに引っ越しています。仏壇や家財道具等の物が一部残っていますが、片付けるつもりでいます。</p> <p>2 建物内部には住むうえでの不具合はありませんが、ベランダ下の軒部分に大きなハチの巣があり、それを駆除した際に軒の天井板を外したため、穴が空いています (写真⑨参照)</p> <p>3 建物の2階上部へ上がる階段があり、屋根裏部分を利用した洋室があります。これは、建物を建築した時からあるものです。</p> <p>4 本件土地は東側に面して道路があるように見えますが、本件土地と道路との間には、Bさんが所有する土地(419番)が介在しているため、本件土地は道路には面していません。そのため、本件土地の前所有者であった私の亡父が本件建物が建つ前にあった建物を建てる際に当時の419番土地の所有者であるBさんの亡親族から、無償で借りて本件土地と419番土地とを合わせて建物敷地として使用することになりました。その後、私が本件土地と当時あった建物を購入し、平成5～6年に本件建物を建て替えた際にも、今までどおり本件土地と419番土地とを合わせて建物敷地として使用し続けました。この建て替えに際して、Bさんにあらためて419番土地を使用することの承諾は得ていません。なお、本件土地建物を任意で売却しようと不動産会社に相談した時がありましたが、本件土地が道路に面していないことから、売れないと言われました。そのため、Bさんに419番土地の売却や利用等について話しをするために連絡を取りましたが、話しはまとまりませんでした。これまで419番土地を使用していることについて、Bさんから何か言われたことはありません。</p> <p>5 前述の419番土地がどの部分にあるのか、本件土地のその接する部分における境界についても分かりません。</p> |

- 1 各物件の占有関係は、関係人の陳述及び現況から2枚目記載のとおり認めた。
- 2 本件建物の内部は経年相応の劣化のほか、目視による限り特段の不具合は見受けられなかった。  
ただし、関係人の陳述にあるとおり、2階ベランダ下の軒（天井部分）にハチの巣を駆除した際に生じた破損箇所がある（写真⑨参照）。また、玄関ポーチの天井にも雨漏りによる破損箇所がある。

| 特 記 事 項 | ※1：2階南側ベランダ(9.55m×0.9m)は、雨水の浸水による雨漏りで劣化が酷く、ハチの巣駆除のため軒の天井板に穴が空いている。また、玄関ポーチの天井にも雨漏りによる破損箇所が見られる。<br>※2：現況調査報告書の執行官の意見5に記載する工作物については、市場価値はないと判断した。 |

※ 1 : 観察減価については、物理的減価(ベランダの一部の破損等)及び経済的減価(近隣地域の動向)に留意した。

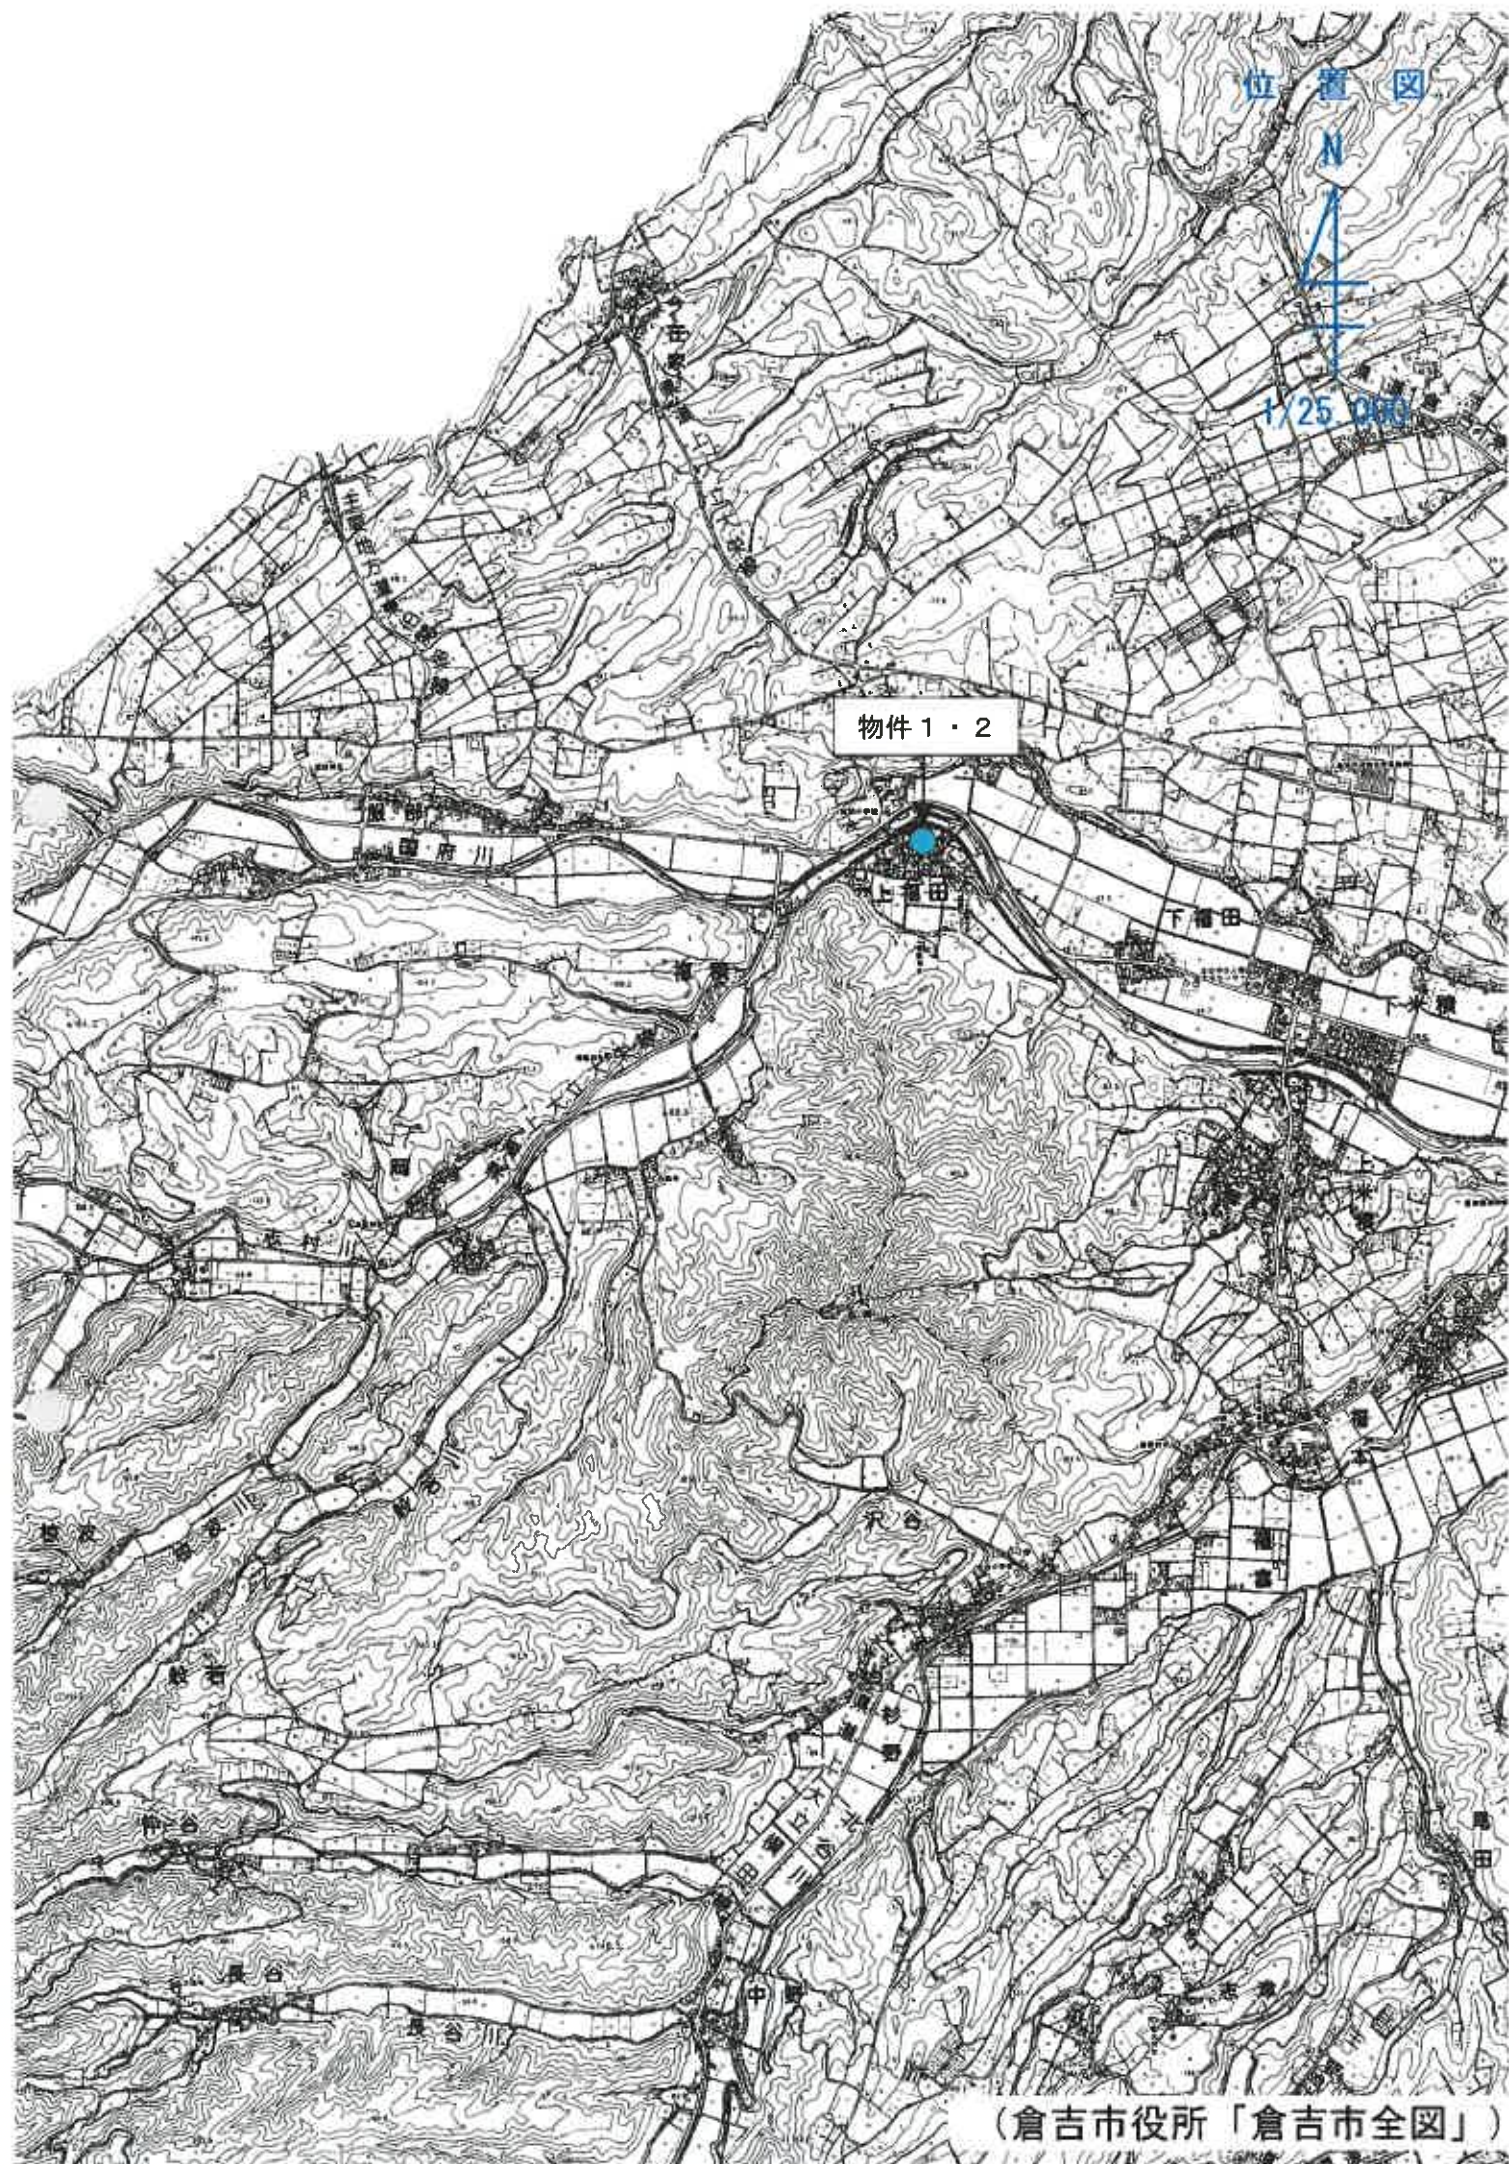
建物図面・各階平面図(法務局備付を現地調査を元に修正)

| 物件<br>番号 | 所 在 等 | 登 記 | 現 況 |
|---|---|---|---|
| 2<br>(建物) | 所 在 番<br>家 屋 号<br>種 類<br>構 造<br>床 面 積 | 倉吉市上福田字谷奥423番地1<br>423番1<br>居宅<br>木造スレート葺2階建<br>1階 68.29㎡<br>2階 69.52㎡<br>延 137.81㎡ | 木造スレート葺3階建<br>1階 68.29㎡<br>2階 69.52㎡<br>3階 24.48㎡<br>延 162.29㎡ |

| 床 面 積（現 況） | 1階 68.29㎡<br>2階 69.52㎡<br>3階 24.48㎡<br>延 162.29㎡ |
