## 期 間 入 札 の 公 告

松江地方裁判所民事部

# 現況調査報告書

## 評 価 書

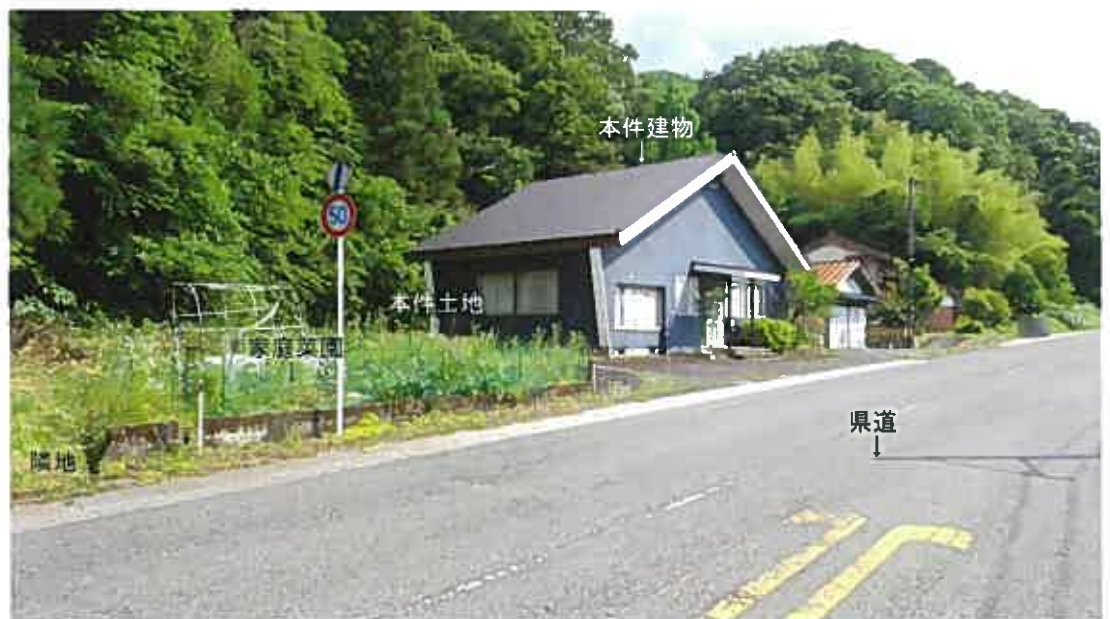
写真2

| 関係人の陳述等 | |
|---|---|
| ■ A<br>(所有者法人代表者) | 本件建物は、会社の保養所として使っていました。<br>北側の畑は家庭菜園をしているだけです(写真2)。<br>本件建物は、時期をはっきり覚えていないのですが、5年前か遅くとも10年前くらいに大掛かりなリフォームをしました。 |
