## 期 間 入 札 の 公 告

松江地方裁判所民事部

現況調査報告書

評 価 書 (補充書)

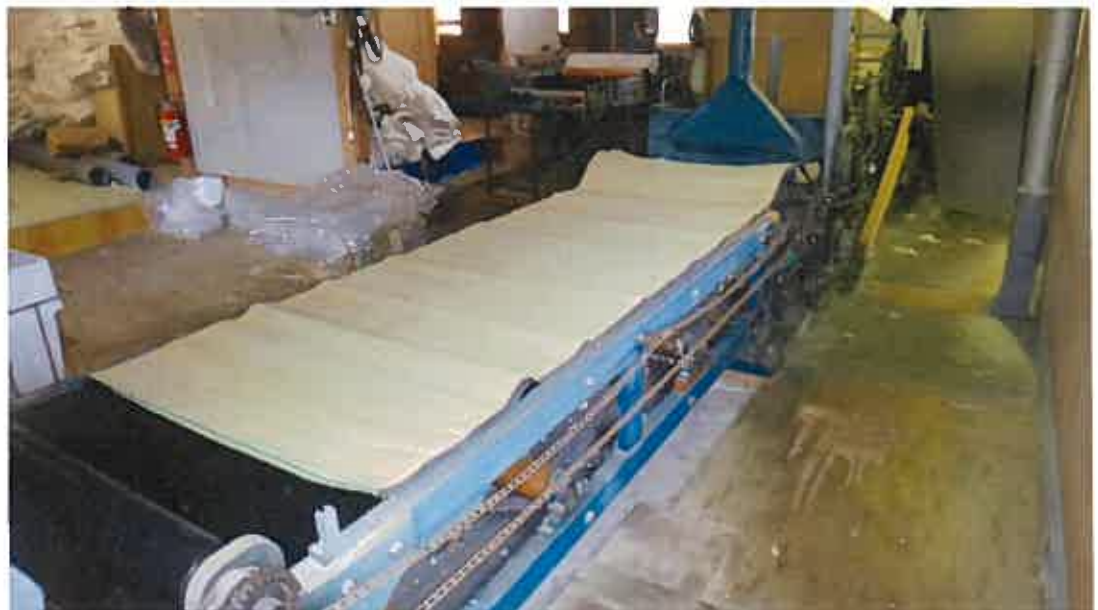
写真36

| No. | 種類(機種) | 構造 | 数量又は延長 | 製作者の氏名又は名称 | 製造年月日 | 記号番号 | 型式 | 予備 | 現設置場所 | その他(現在の状況) |
|---|---|---|---|---|---|---|---|---|---|---|
| 1 | オートフィダー(製綿機) | | 1台 | 株式会社中央綿機製作所 | 昭和48年頃 | 710503 | AF-6 | | 附属建物符号5建物 | 経年しているが使用は可能 |

オートフィダー(製綿機)

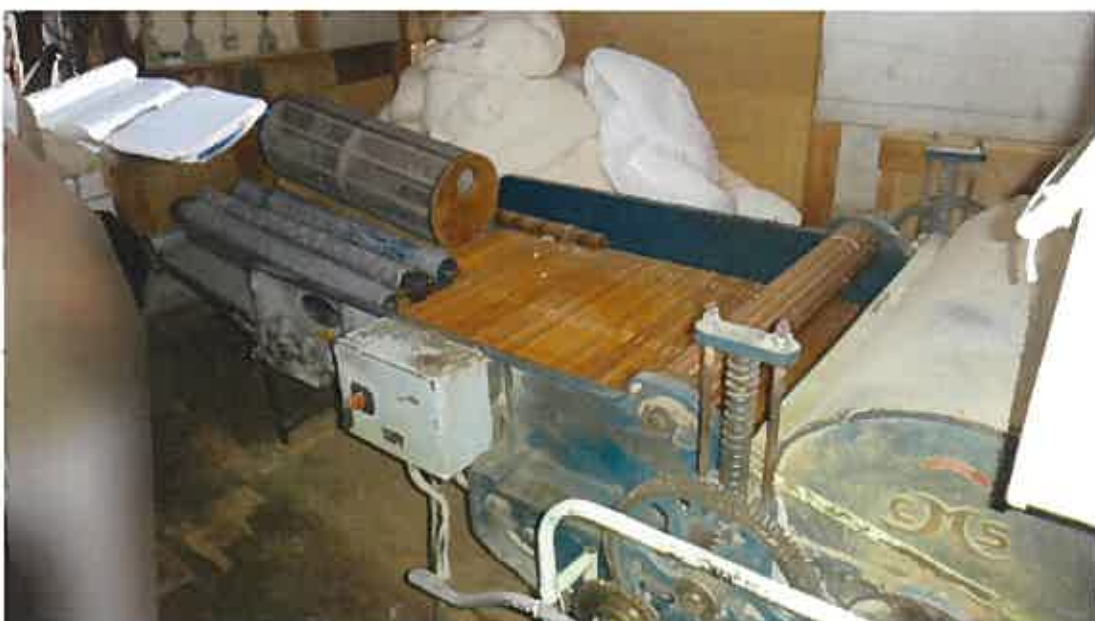
写真38

| No. | 種類(機種) | 構造 | 数量又は延長 | 製作者の氏名又は名称 | 製造年月日 | 記号番号 | 型式 | 予備 | 現設置場所 | その他(現在の状況) |
|---|---|---|---|---|---|---|---|---|---|---|
| 2 | 開綿機 | | 1台 | 株式会社中央綿機製作所 | 昭和48年頃 | 711304 | KF-2 | | 附属建物符号5建物 | 経年しているが使用は可能 |

開綿機
