## 期 間 入 札 の 公 告

# 現況調査報告書

評価書(補充書)

## 評 価 書

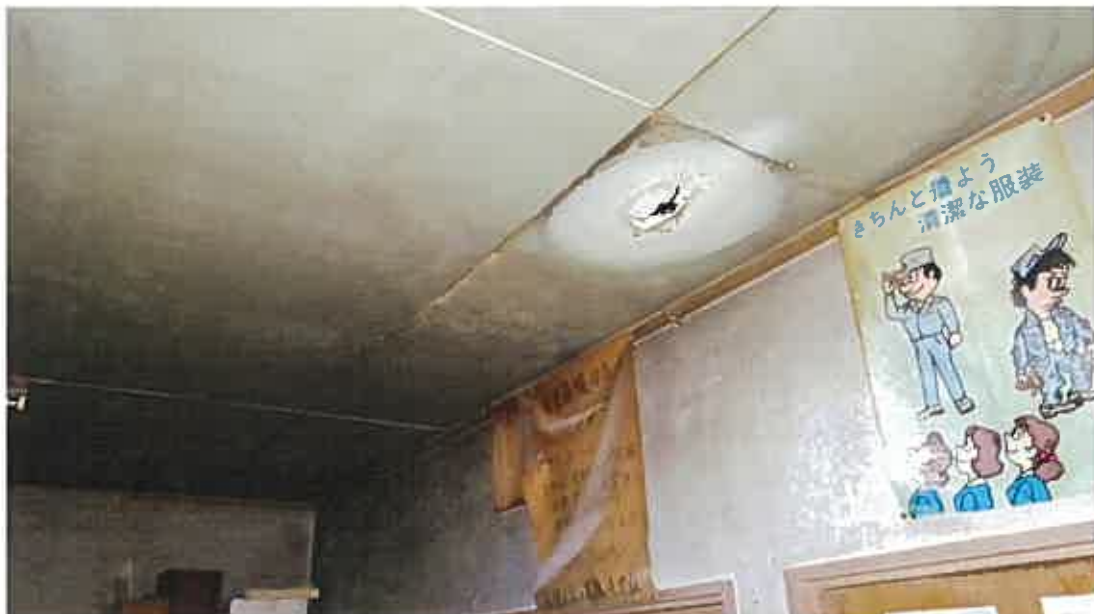
写真10

天井に穴が開いている

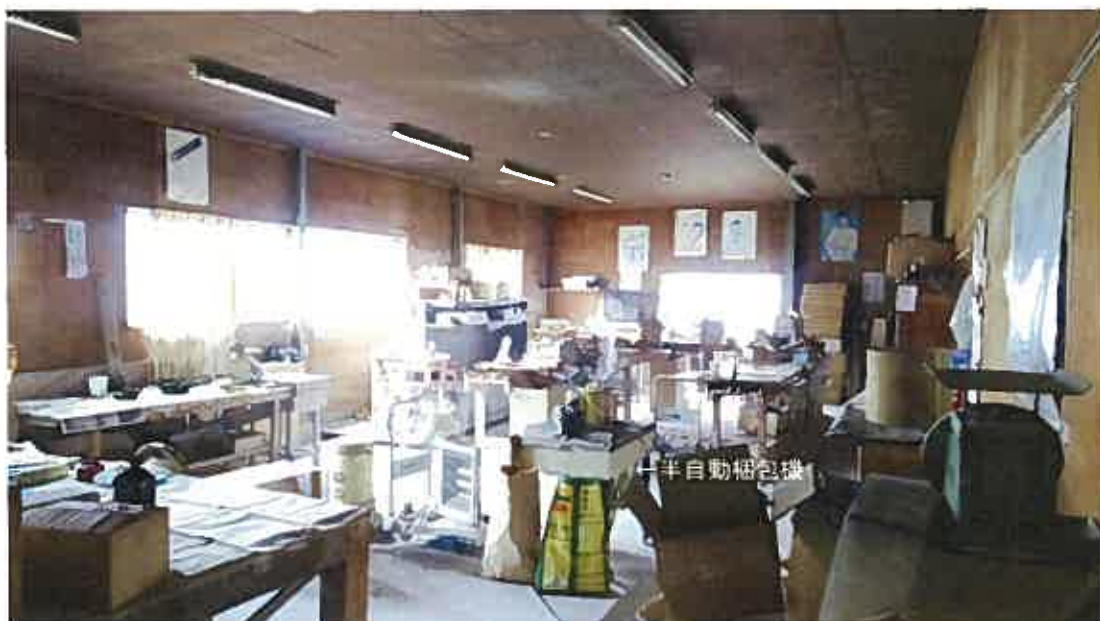
写真12

| No. | 種類(機種) | 数量又は延長 | 製作者の氏名又は名称 | 製造年月日 | 型式 | 記号番号 | 現設置場所 | 現況に存する物の状況 | 固定資産減価償却内訳明細書上の事業供用時期 |
|---|---|---|---|---|---|---|---|---|---|
| 8 | 半自動梱包機 | 1台 | 不明 | 不明 | 不明 | 不明 | 物件2主である建物 | 写真12<br>(壊れて使用不可) | 平成6年2月 |

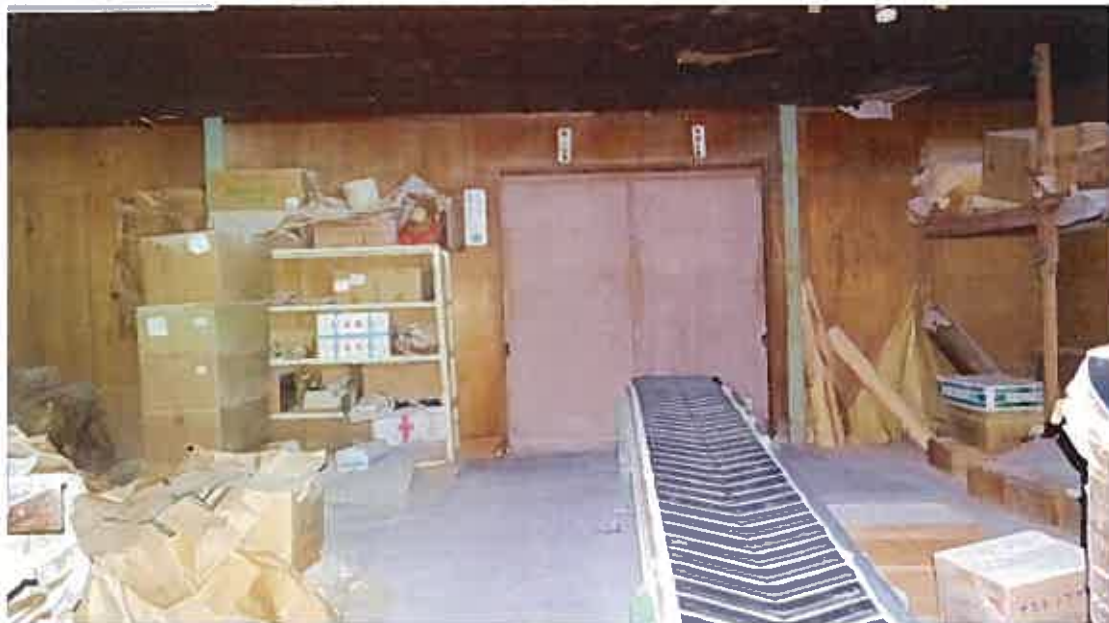
写真13

| No. | 種類(機種) | 数量又は延長 | 製作者の氏名又は名称 | 製造年月日 | 型式 | 記号番号 | 現設置場所 | 現況に存する物の状況 | 固定資産減価償却内訳明細書上の事業供用時期 |
|---|---|---|---|---|---|---|---|---|---|
| 1 | ベルトコンベアー | 2台 | 不明 | 不明 | 不明 | 不明 | 物件2主である建物 | 写真13, 24 | 昭和45年5月<br>昭和62年9月 |

ベルトコンベアー

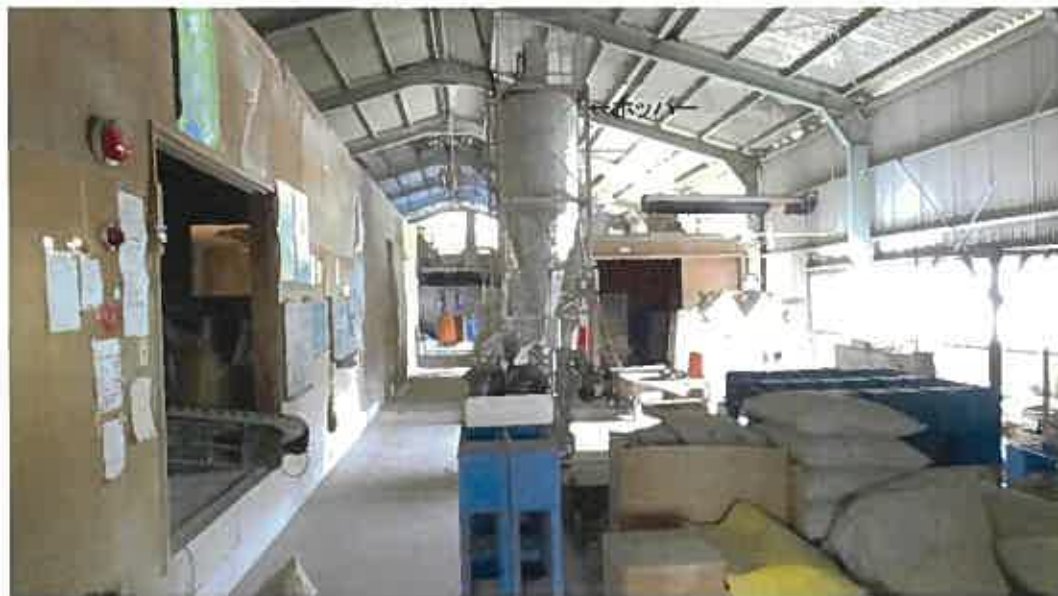
写真15

| 関係人の陳述等 | |
|---|---|
| <p>■ A<br/>(破産管財人)</p> <p>■ B<br/>(島根石膏工業株式会社元代表者)</p> <p>■ サンエス石膏株式会社担当者</p> | <p>本件物件は、私が破産管財人として管理しています。<br/>本件物件は誰にも貸していません。</p> <p>私は島根石膏工業株式会社の最後の代表者です。本件建物は、石膏を造る工場として令和5年12月まで稼働していました。<br/>私は専門知識はなく、工場内の機械の説明については詳しくありませんが、わかる範囲で説明します。<br/>半自動梱包機は壊れていて使えません。<br/>ホッパー（写真15、16）は、製品となった石膏を集めて袋詰めをする道具です。<br/>バケット昇降機、バケットコンベアー、スクリュコンベアーは石膏を移動させる機械です（写真17、18）。<br/>写真2、8に写っているものは、お客様から持ち帰った石膏で、再利用は難しいです。<br/>原料置場とある2つの部屋は、中からは入れませんし、外も上記の石膏の廃棄物があり、立ち入ることはできません（写真8）。</p> <p>本件建物内のVブレンダー（写真16）という機械については、取引上の債権の担保として当社が買受けて使用を許諾していましたが、取引価値がないので引き取りませんでした。破産管財人とは、令和6年3月に当社が放棄する旨の合意書を交わしています。</p> |

| No. | 種類(機種) | 数量又は延長 | 製作者の氏名又は名称 | 製造年月日 | 型式 | 記号番号 | 現設置場所 | 現況に存する物の状況 | 固定資産減価償却内訳明細書上の事業供用時期 |
|---|---|---|---|---|---|---|---|---|---|
| 12 | ホッパー | 1台 | 不明 | 不明 | 不明 | 不明 | 物件2主である建物 | 写真15, 16 | 不明(記載なし) |

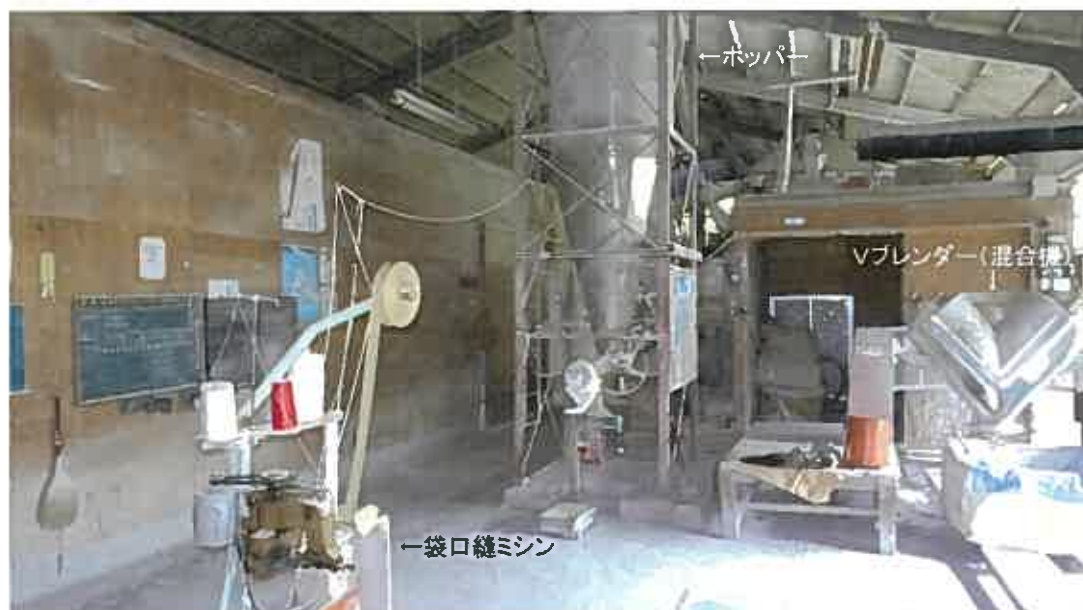
| No. | 種類(機種) | 数量又は延長 | 製作者の氏名又は名称 | 製造年月日 | 型式 | 記号番号 | 現設置場所 | 現況に存する物の状況 | 固定資産減価償却内訳明細書上の事業供用時期 |
|---|---|---|---|---|---|---|---|---|---|
| 4 | 袋口縫ミシン | 1台 | 三菱 | 不明 | Super-Lines | 不明 | 物件2主である建物 | 写真16 | 昭和50年8月 |
| 11 | Vブレンダー(混合機) | 1台 | 不明 | 不明 | 不明 | 不明 | 物件2主である建物 | 写真16 | 不明(記載なし) |

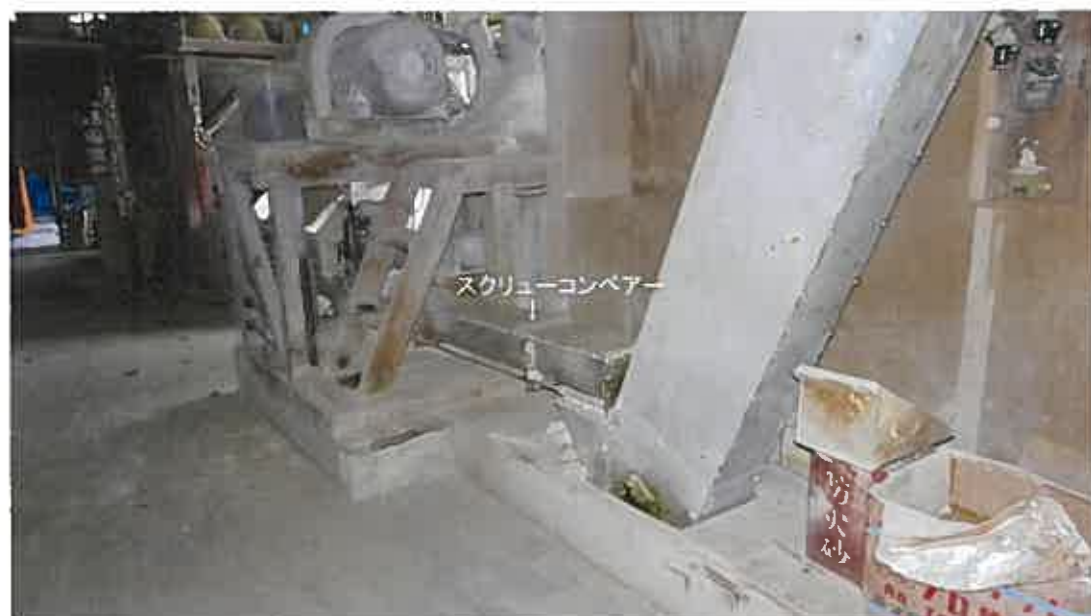
| No. | 種類(機種) | 数量又は延長 | 製作者の氏名又は名称 | 製造年月日 | 型式 | 記号番号 | 現設置場所 | 現況に存する物の状況 | 固定資産減価償却内訳明細書上の事業供用時期 |
|---|---|---|---|---|---|---|---|---|---|
| 6 | スクリーンコンベアー | 1台 | 不明 | 不明 | 不明 | 不明 | 物件2主である建物 | 写真17 | 平成3年11月 |

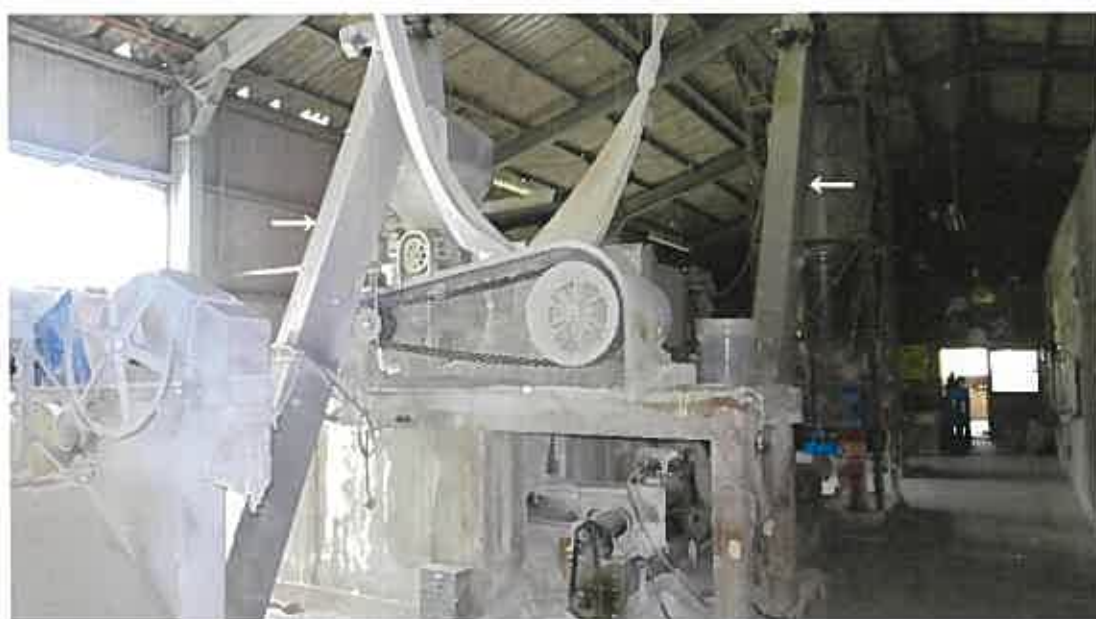
| No. | 種類(機種) | 数量又は延長 | 製作者の氏名又は名称 | 製造年月日 | 型式 | 記号番号 | 現設置場所 | 現況に存する物の状況 | 固定資産減価償却内訳明細書上の事業供用時期 |
|---|---|---|---|---|---|---|---|---|---|
| 5 | バケット昇降機<br>バケットコンベアー | 各1台 | 不明 | 不明 | 不明 | 不明 | 物件2主である建物 | 写真18 | 平成元年1月<br>平成5年1月 |

矢印のどちらかがバケット昇降機で、どちらかがバケットコンベアーではないかとのことである。

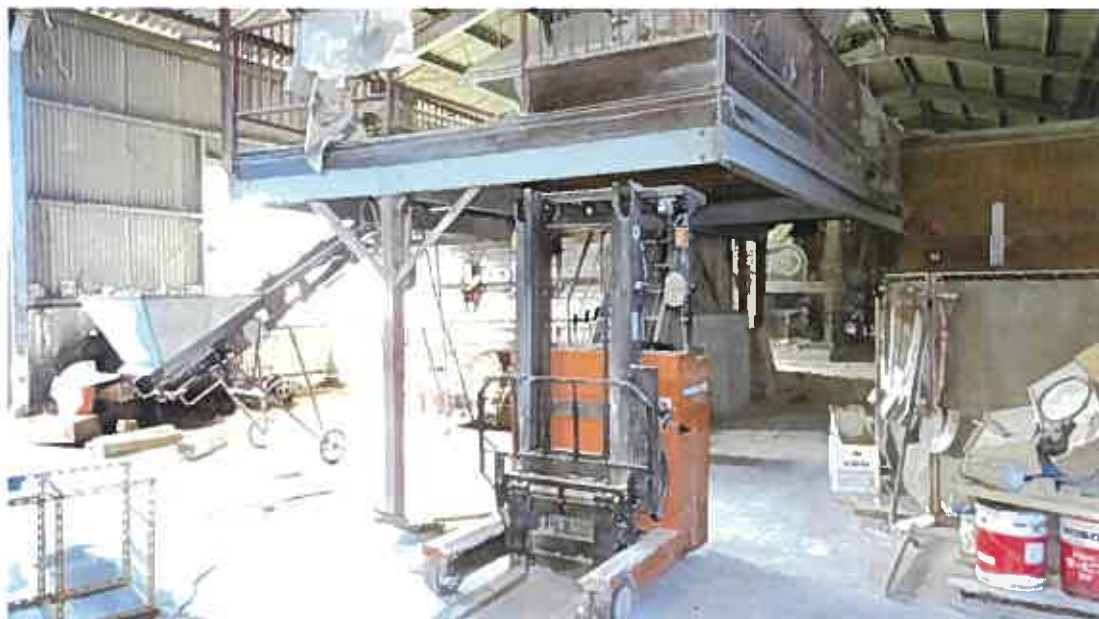
写真19

| No. | 種類(機種) | 数量又は延長 | 製作者の氏名又は名称 | 製造年月日 | 型式 | 記号番号 | 現設置場所 | 現況に存する物の状況 | 固定資産減価償却内訳明細書上の事業供用時期 |
|---|---|---|---|---|---|---|---|---|---|
| 10 | フォークリフト | 1台 | SHINKO<br>(シンコー) | 不明 | 不明<br>バッテリー<br>YUASA<br>VCF280S-<br>24 | 不明 | 物件2主である建物 | 写真19, 20 | 平成7年8月 |

フォークリフト

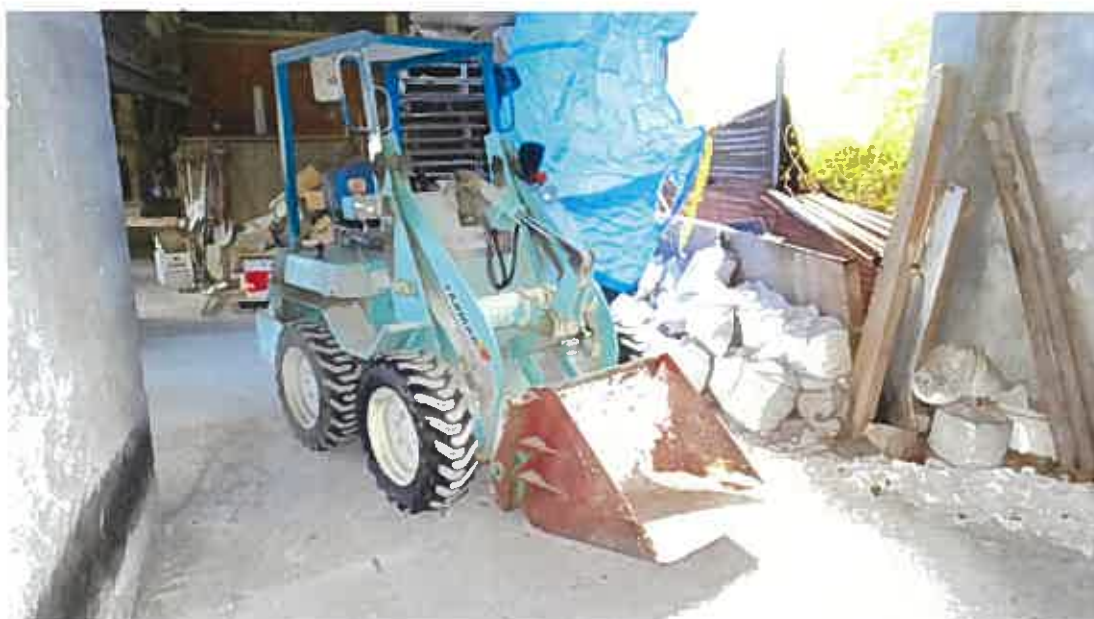
写真21

| No. | 種類(機種) | 数量又は延長 | 製作者の氏名又は名称 | 製造年月日 | 型式 | 記号番号 | 現設置場所 | 現況に存する物の状況 | 固定資産減価償却内訳明細書上の事業供用時期 |
|---|---|---|---|---|---|---|---|---|---|
| 9 | ヤンマーホイールローダー | 1台 | ヤンマー | 不明 | VS2<br>LS-2型 | 車両番号<br>00523<br>機関番号<br>49455<br>小型特殊自動車番号9<br>1990 | 物件2主である建物 | 写真21, 22 | 平成9年3月 |

ホイールローダー

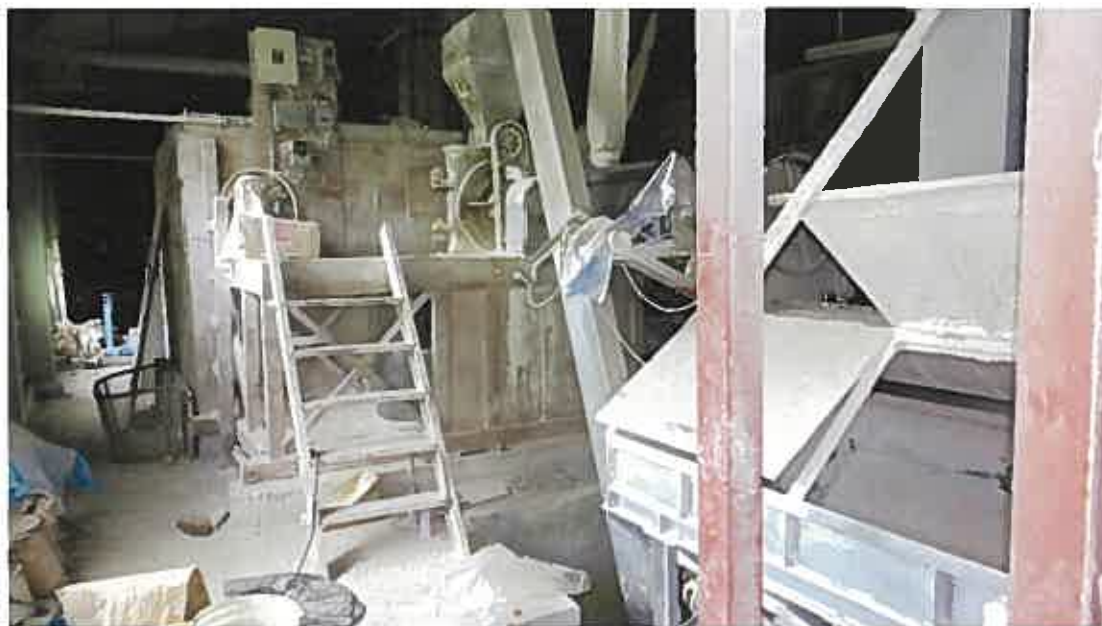
写真23

| No. | 種類(機種) | 数量又は延長 | 製作者の氏名又は名称 | 製造年月日 | 型式 | 記号番号 | 現設置場所 | 現況に存する物の状況 | 固定資産減価償却内訳明細書上の事業供用時期 |
|---|---|---|---|---|---|---|---|---|---|
| 7 | 熟成室石膏搬入機 | 1台 | 不明 | 不明 | 不明 | 不明 | 物件2主である建物 | 写真23付近 | 平成12年4月 |

熟成室石膏搬入機が  
わからなかったが、機  
械の並びからこの付近  
の機械を指すものとみ  
られる。

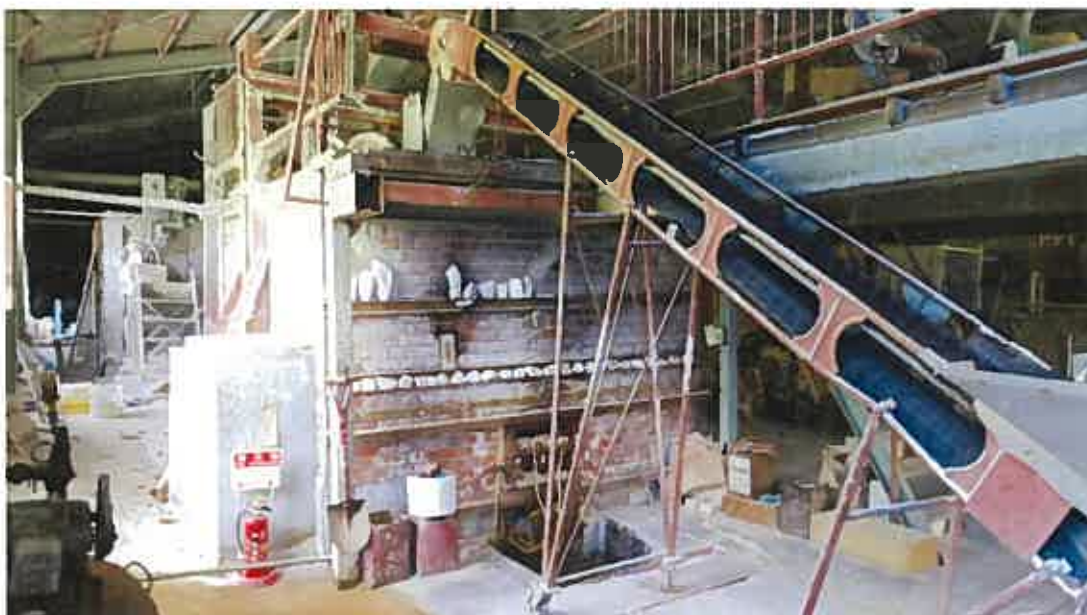
| No. | 種類(機種) | 数量又は延長 | 製作者の氏名又は名称 | 製造年月日 | 型式 | 記号番号 | 現設置場所 | 現況に存する物の状況 | 固定資産減価償却内訳明細書上の事業供用時期 |
|---|---|---|---|---|---|---|---|---|---|
| 2 | 焼成炉 | 台数は不明確 | 不明 | 不明 | 不明 | 不明 | 物件2主である建物 | 写真24 | 昭和45年6月<br>昭和61年5月<br>平成8年6月 |

ベルトコンベアー  
焼成炉

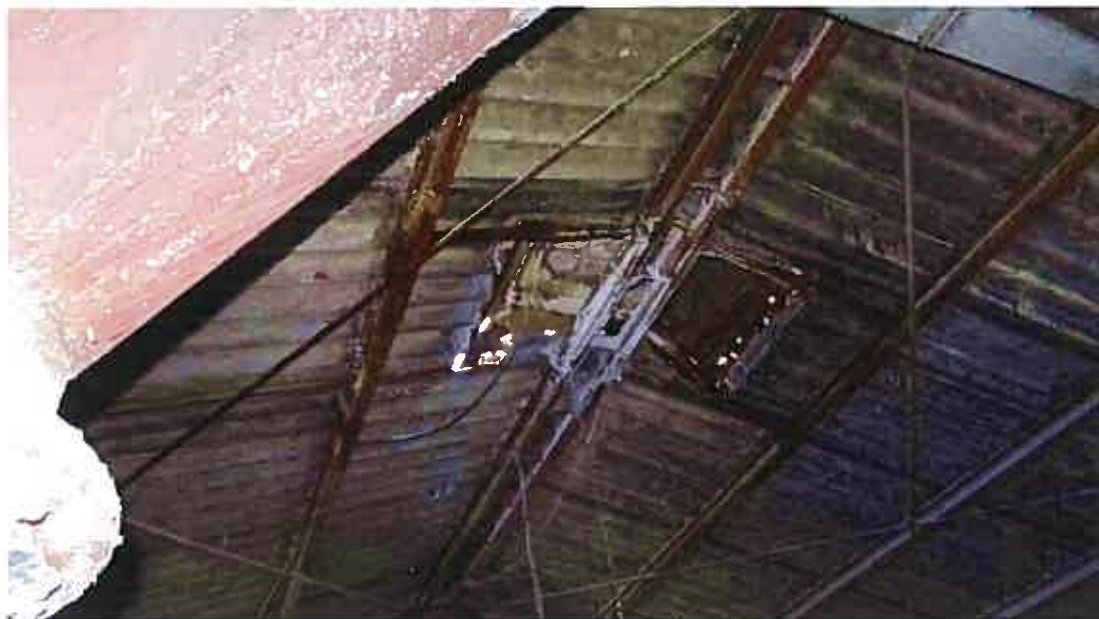
写真25

天井に穴が開いており雨漏りがみられる。

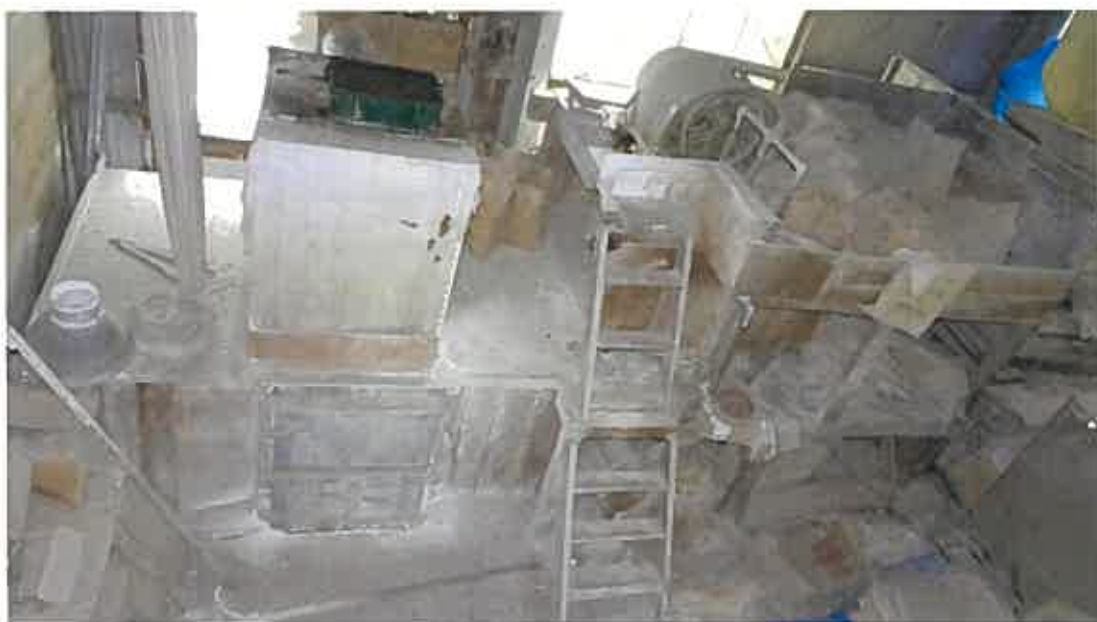
| No. | 種類(機種) | 数量又は延長 | 製作者の氏名又は名称 | 製造年月日 | 型式 | 記号番号 | 現設置場所 | 現況に存する物の状況 | 固定資産減価償却内訳明細書上の事業供用時期 |
|---|---|---|---|---|---|---|---|---|---|
| 3 | ハンマーミル<br>粉碎機 | 各1台 | 不明 | 不明 | 不明 | 不明 | 物件2主である建物 | 写真26 | 昭和49年1月<br>昭和45年11月 |

粉碎機

ハンマーミルと呼ばれるものは粉碎機のこと  
で、これと一体になっているのかもしれない。

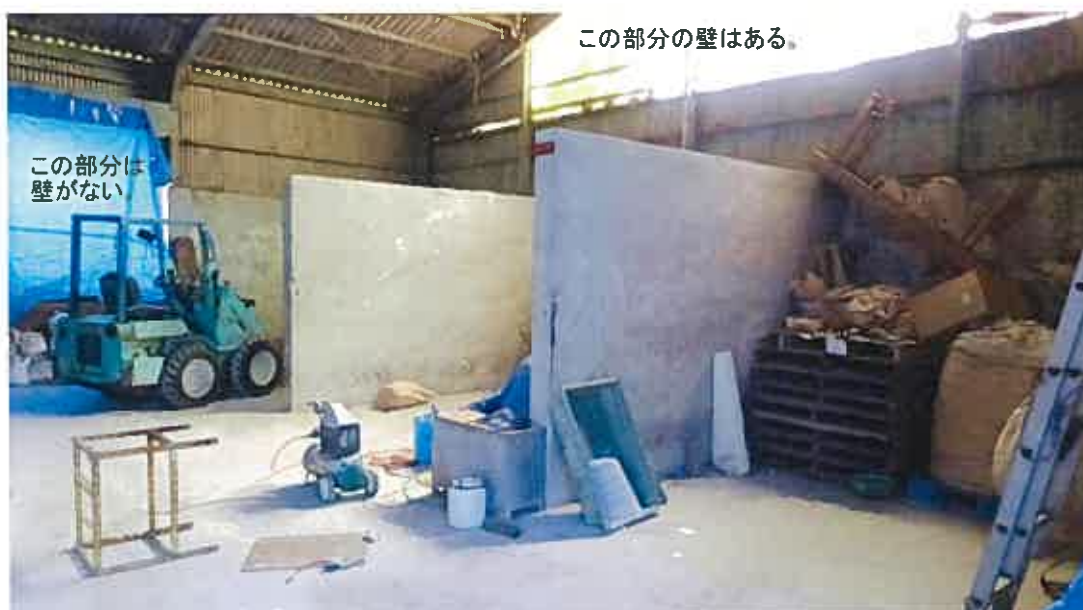
写真27

この部分の壁はある。

この部分は  
壁がない
