## 期 間 入 札 の 公 告

福岡地方裁判所第4民事部

## 現況調査報告書

## 評 価 書

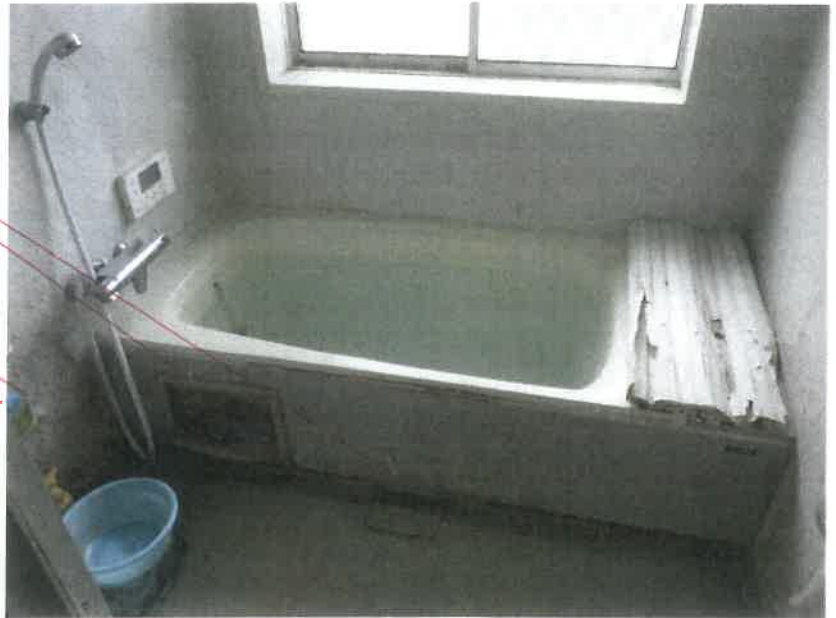
4 浴室

本件建物の洗面脱衣所の床及び浴室、浴槽に黴等があり、室内の壁に煙草による黄ばみがある。

浴槽外側の黴

壁の黴

| 特 記 事 項 | <ul style="list-style-type: none"> <li>・建物に付属する各種設備については、動作確認までは出来ないため、使用可能かどうか不明である。</li> <li>・従物等としてカーポートが存する。</li> <li>・洗面脱衣所の床及び浴室、浴槽にカビ等があり、室内の壁には煙草による黄ばみがある。</li> <li>・対象建物について、建築時期・構造・種類等の要因を踏まえ現場調査を行った結果、アスベスト含有材が使用されている可能性は否定できない。なお、アスベスト使用の詳細については専門調査機関の分析調査を要する。</li> </ul> |
