## 期 間 入 札 の 公 告

- 2 所 在 大野城市大城二丁目1280番地  
 家屋 番号 1280 番  
 種 類 居宅  
 構 造 木造スレートぶき2階建  
 床 面 積 1階 49.68 平方メートル  
           2階 40.16 平方メートル  
 (現況)  
 床 面 積 1階 49.68 平方メートル  
           2階 約42.16 平方メートル

## 現況調査報告書

## 評 価 書

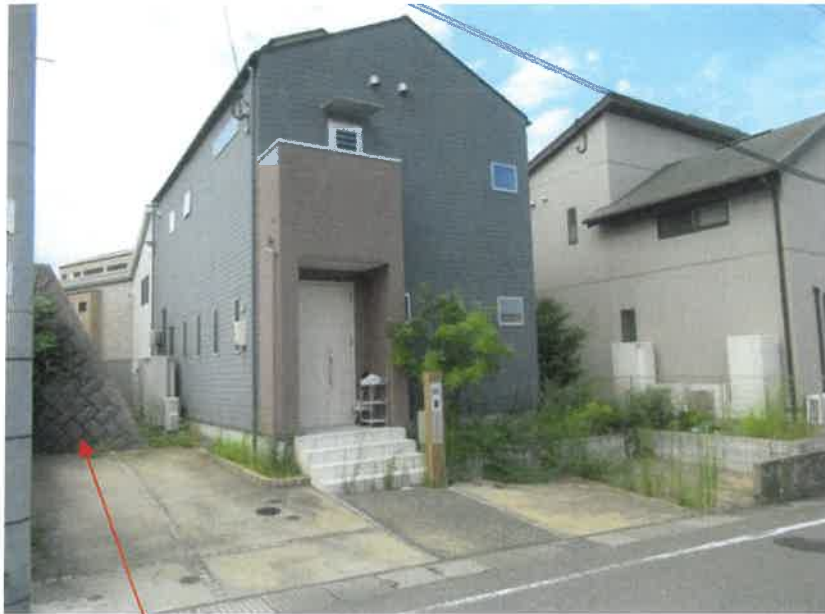
No. 1

本件土地には、現地復元性を有すると思われる図面が存在する。境界と思われる付近には、コンクリートブロック等が存在し、現地の形状等と上記図面の形状等はほぼ一致する。なお、本件土地の南東側は擁壁になっている(土地区画整理事業が行われた際に築造されたものと思われる)。

擁壁

本件土地及び建物を撮影

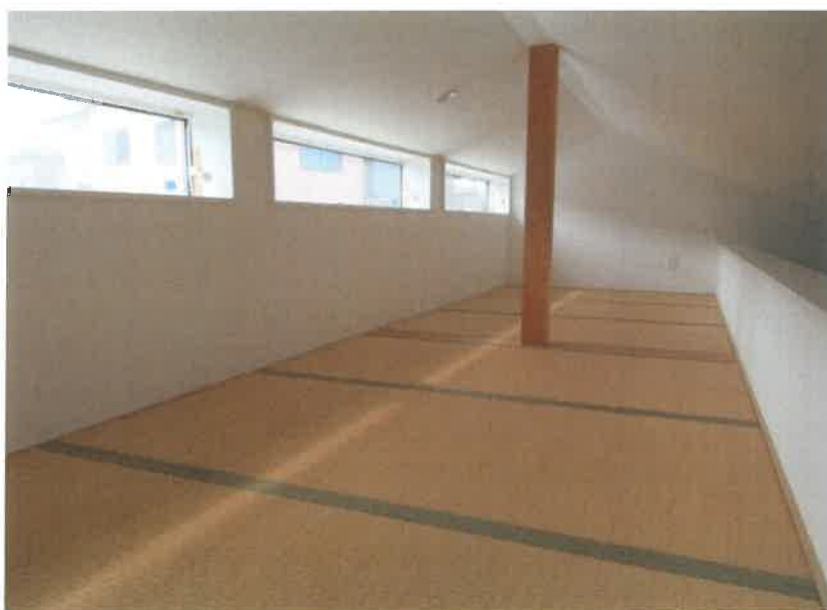
No. 5

| その他の事項 | <input checked="" type="checkbox"/> 従物等として、太陽光発電システムが存在する。<br><input checked="" type="checkbox"/> 2階上部に畳6畳分のロフトが存在する。また、2階出窓に約2㎡の未登記部分が存在する。 | | |

ロフトを撮影

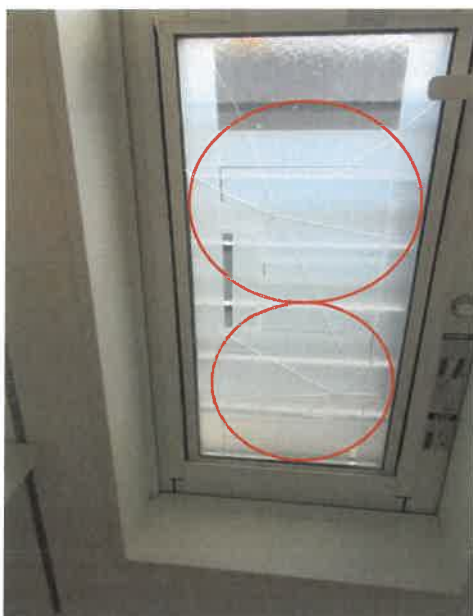
No. 6

- (1) 2階北側バルコニーのドアガラスが割れておりガムテープで補修している。
- (2) 2階LDKの壁クロスに剥がれ、汚れ、落書きが見受けられる。
- (3) 階段横の壁に複数の釘穴が見受けられる。

割れたドアガラスを撮影

| 区 分 | 主である建物 |
|---|---|
| 保守管理の状態 | <p>概ね普通</p> <p>大きな損傷等は見られないが、下記の軽微な損傷等がある。</p> <p>①階段横の壁に複数の釘穴が見られる。</p> <p>②2階LDKの壁クロスに剥がれ・汚れ・落書きが見られる。</p> <p>③2階北側バルコニー側のドアガラスが割れておりガムテープで補修している。</p> |
