## 期 間 入 札 の 公 告

| 1 | 所 在 | 春日市ちくし台四丁目 |

# 現況調査報告書

## 評 価 書

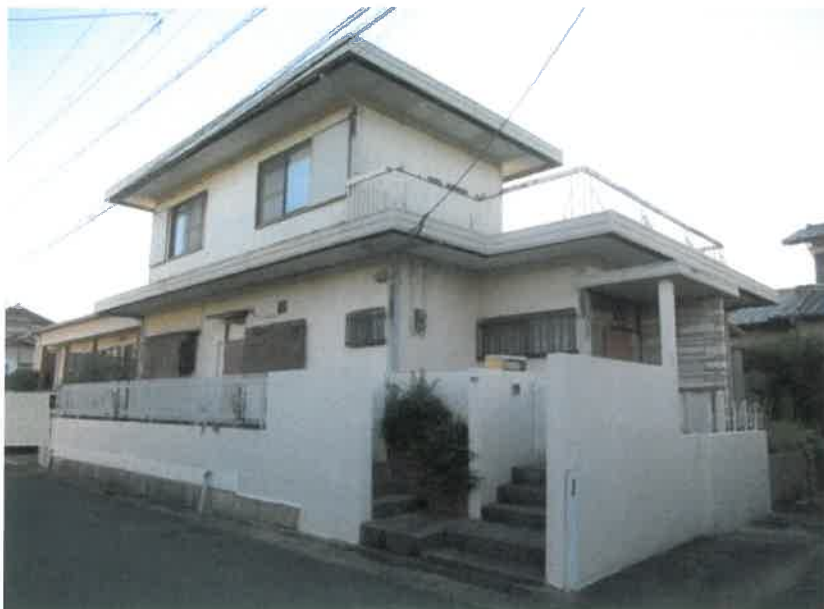
No. 1

本件土地には、現地復元性を有すると思われる図面が存在しない。境界と思われる付近には、一部コンクリートブロック塀等が存在するものの境界標等は確認できなかった。

なお、本件土地内のブロック塀及びブロック積擁壁が劣化しており、補修・補強・築造替え等が必要となる可能性がある。

本件土地及び建物を撮影

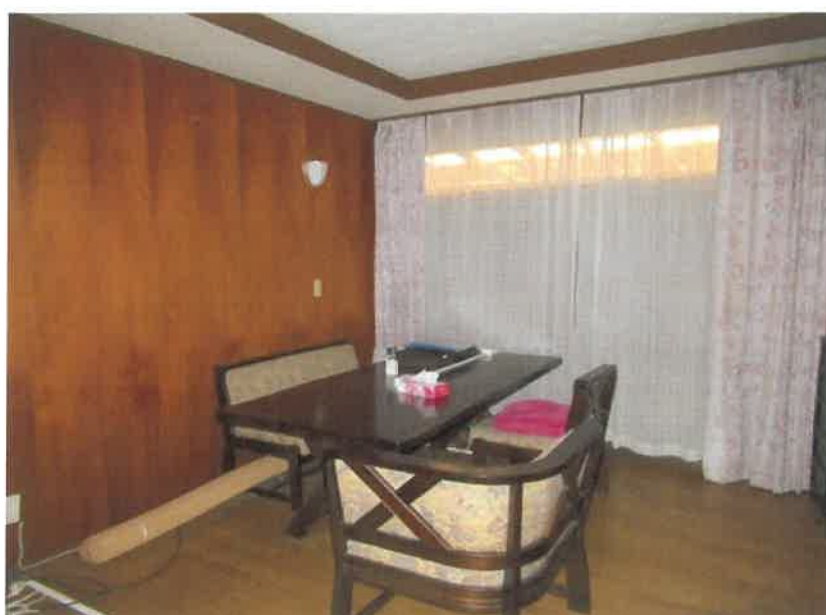
No. 2

- (1) 外壁が劣化している。
- (2) 壁クロスに剥がれ、汚れ、落書きが見受けられる。
- (3) 階段の壁に拳大の穴が空いている。
- (4) 床の撓みが複数箇所で見受けられる。

本件建物の室内を撮影

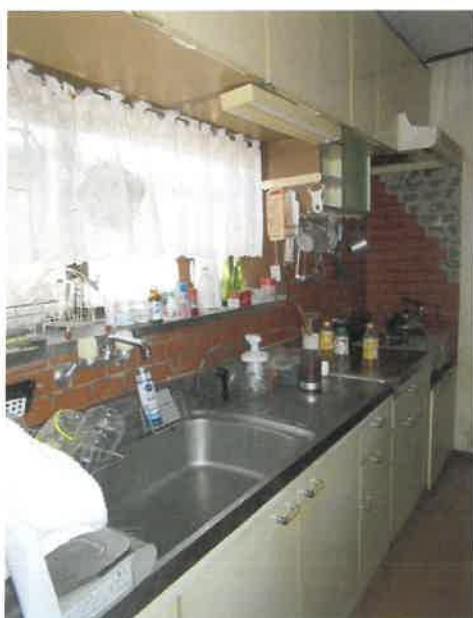
No. 3

本件建物の室内を撮影

| 区 分 | 主である建物 |
|---|---|
| 保守管理の状態 | <p>劣る</p> <p>全体的に老朽化が進行しており管理状態は悪い。大きな損傷等は見られないが、下記の軽微な損傷等がある。</p> <p>①外壁や鉄部塗装が相当劣化している。</p> <p>②壁クロスの剥がれ・汚れ等が散見されるほか2階和室の壁に落書きが見られる。</p> <p>③階段の壁に拳大の穴が空いてるほか2階和室の天井に小さな穴が空いている。</p> <p>④床の撓みが複数箇所で見られる。</p> |

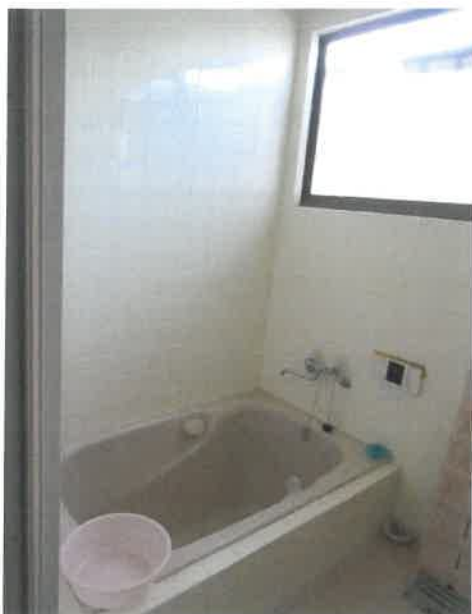
No. 4

本件建物の室内を撮影
