# 期 間 入 札 の 公 告

| | 地 積 | 1 0 1. 5 4 平方メートル |
- 
| | 種 類 | 事務所・倉庫 |

## 現況調査報告書

## 評 価 書

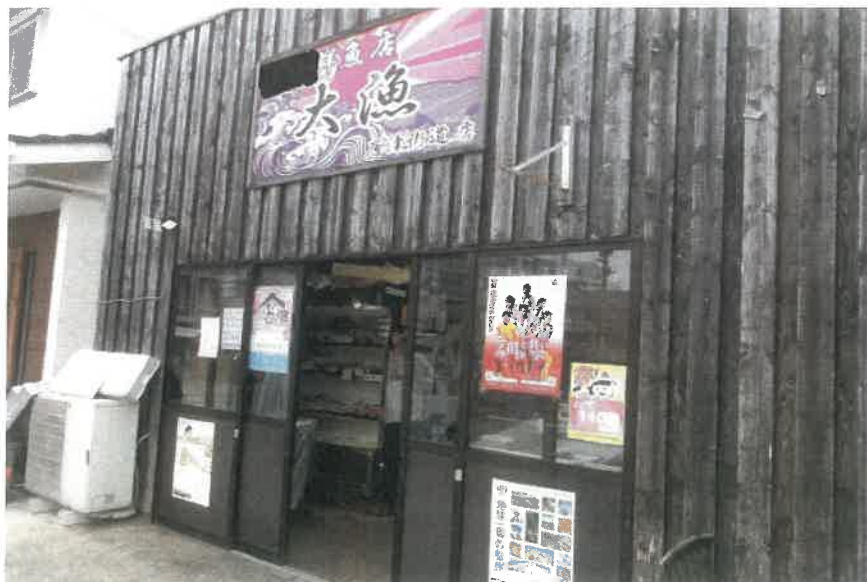
No. 1

本件建物は、倉庫として建てられたものであり、築 25 年以上が経過しており、老朽化が進んでいる。なお、2 階の窓に大きなヒビが入っている。

本件建物の外観を撮影

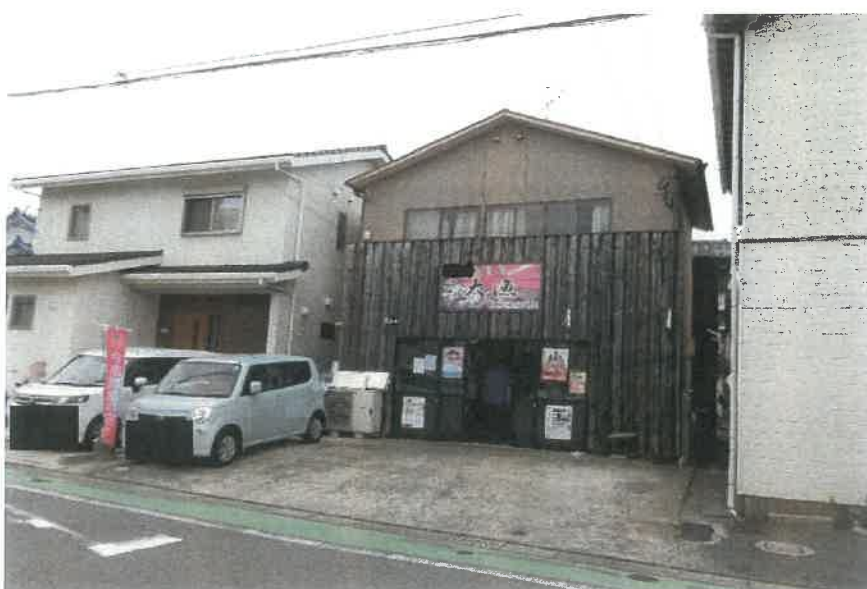
No. 2

本件建物の外観を撮影

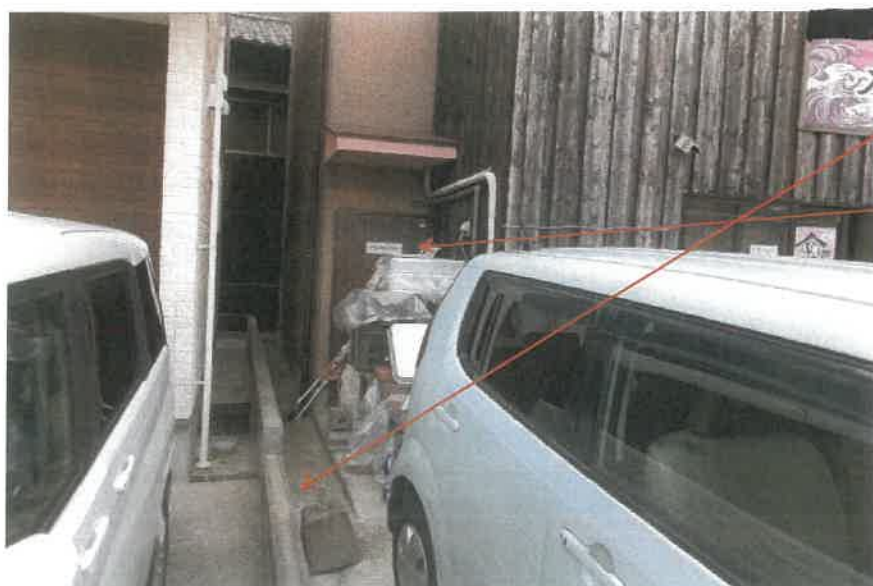
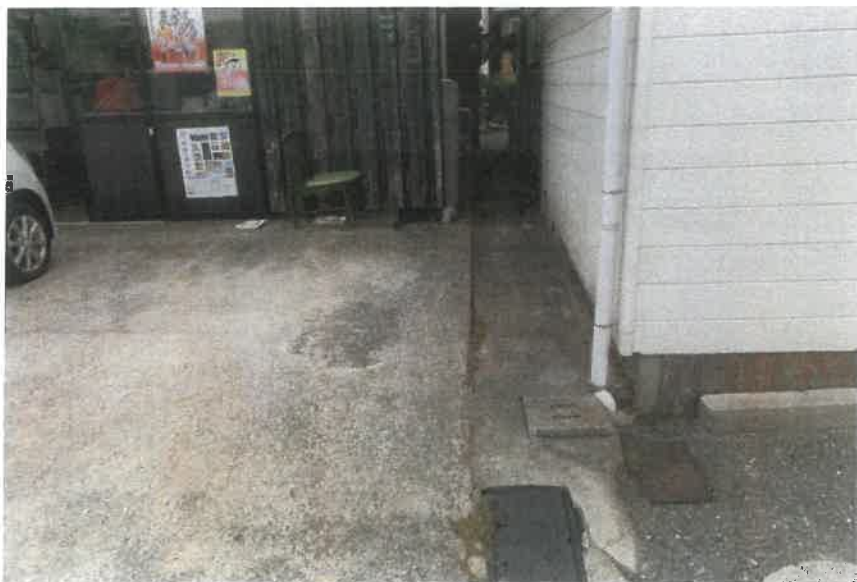
No. 3

| 関係人の陳述等 | |
|---|---|
| ■所有者 | <p>1 本件建物は倉庫として平成12年に新築しました。しかし、私が店を出店していた近所のスーパーが潰れてしまい、本件建物の入口部分を増築し、1階部分を鮮魚店として営業して使用しています。2階部分は、私が一人で居住しています。なお、増築した時期は、思い出せません。</p> <p>2 本件建物にお風呂はありません。</p> <p>3 西方沖地震で2階の窓にヒビが入っています。</p> <p>4 本件建物の東側入口に共同企画株式会社の表札がありますが、2階に入居予定であった同法人が表札をつけたままにしているだけで、同法人とは賃貸借契約を締結しませんでした。</p> <p>5 隣地との間で境界の紛争はありません。</p> |

本件建物と1136-6の境界付近を撮影

共同企画株式会社の看板

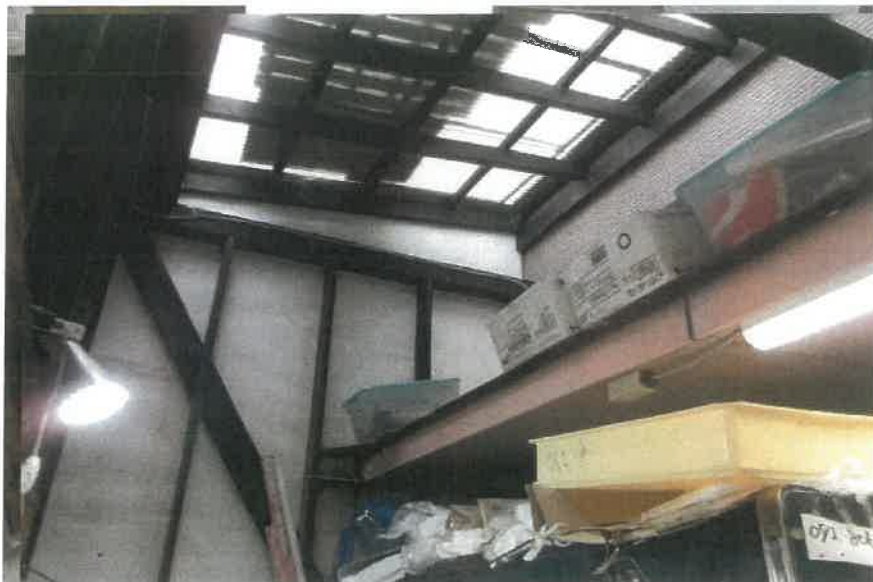
No. 7

| 種類、構造及び床面積の概略 | <input type="checkbox"/> 公簿上の記載とほぼ同一である<br><input checked="" type="checkbox"/> 公簿上の記載と次の点が異なる（ <input checked="" type="checkbox"/> 主たる建物 <input type="checkbox"/> 附属建物）<br><input checked="" type="checkbox"/> 種類：店舗・居宅<br><input type="checkbox"/> 構造：<br><input checked="" type="checkbox"/> 床面積：1階 約46.32平方メートル（約11平方メートル増築）<br>2階 35.32平方メートル | | |

増築部分を撮影

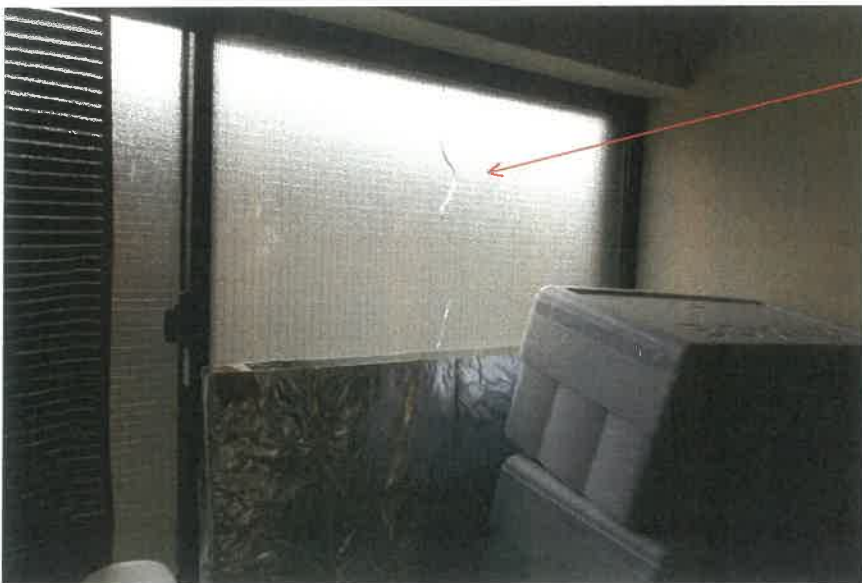
No. 14

窓ガラスのひび割れ

| 保守管理の状態 | <p>やや劣る</p> <p>建築後約26年を経過し全体に老朽化、傷みが認められる。</p> <p>2階南側のガラスに福岡西方沖地震の影響と思われるヒビが入っている（詳細は現況調査報告書のとおり）。</p> |
