## 期 間 入 札 の 公 告

令和7年(ヌ)第 58号  
令和7年 9月22日受理  
令和7年 10月31日提出

## 現況調査報告書

## 評 価 書

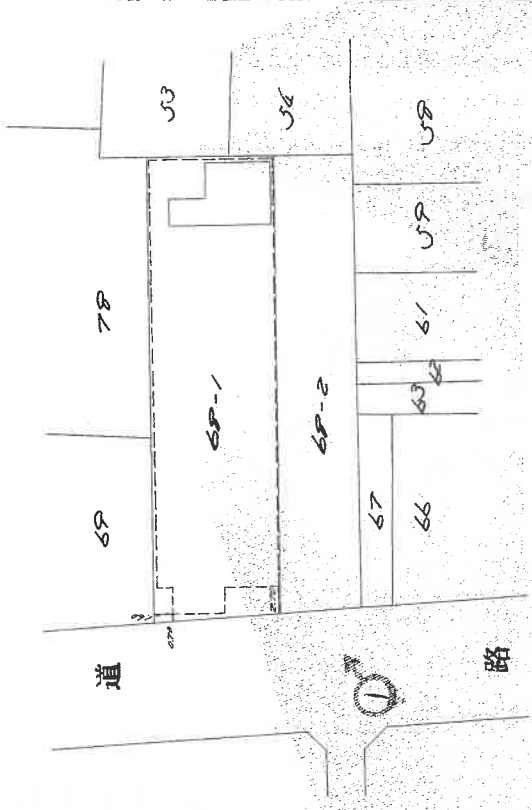
建築物平面図

3.66 × 2.67 = 9.862  
6.14 × 5.76 = 35.366  
合計 45.228

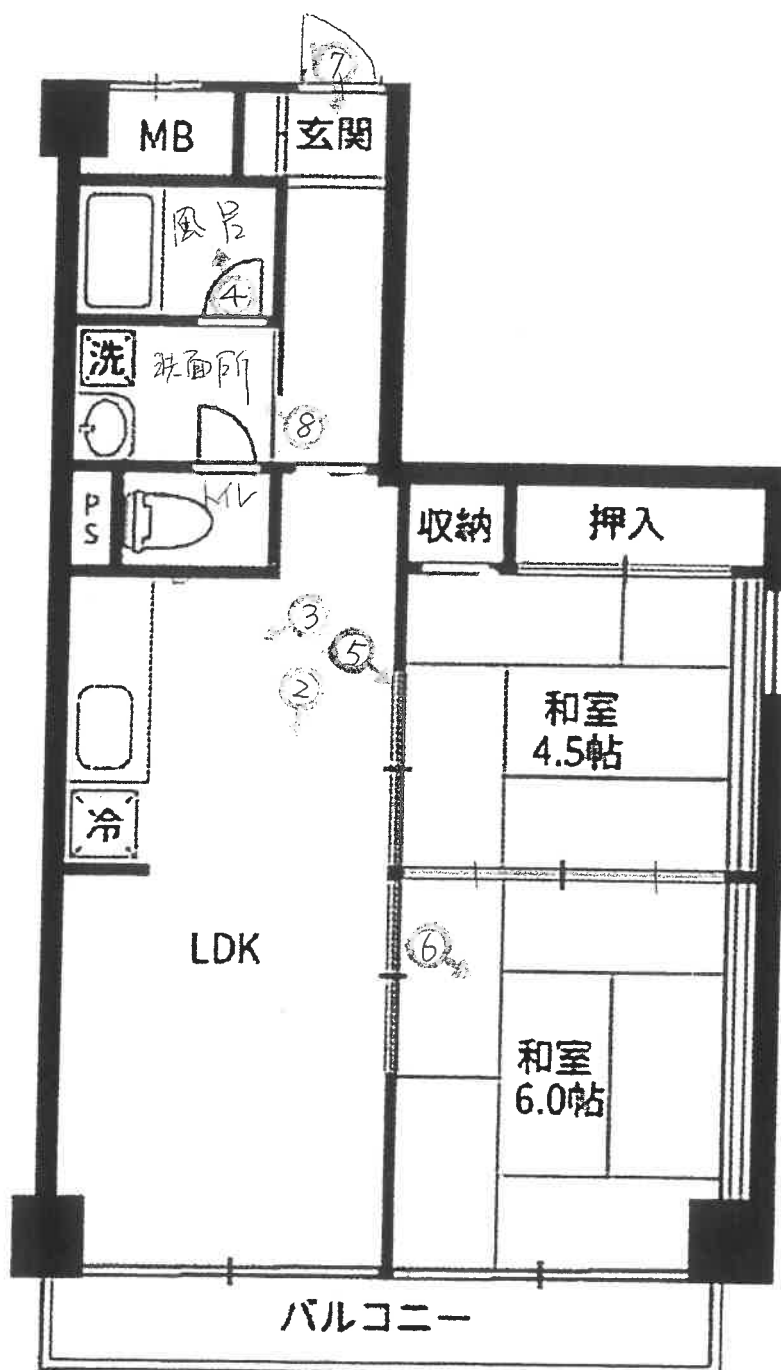
# 間取図

| 間 取 り | 2LDK 、バルコニー約4㎡<br>(別添「間取図」参照。) |

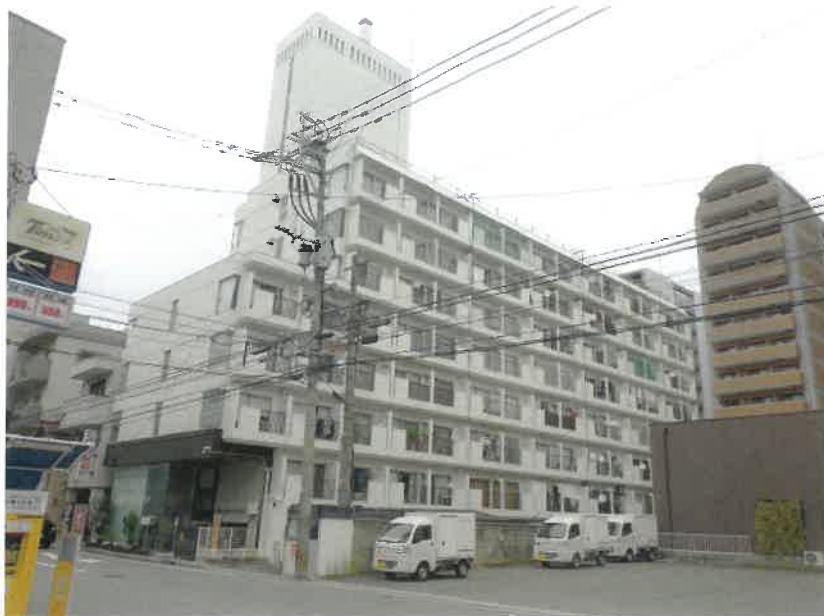
1 本件マンション

| 管理の状況 | 外観上、経年に伴う劣化は見られるものの偶発的損傷等は観察されず、保守管理状態は概ね普通である。 |
| 特記事項 | ①旧耐震基準（昭和56年6月以前の耐震基準）による設計であると思われる。<br>②登記上の床面積は容積率超過の状態にある。福岡市役所都市計画課及び建築指導課で調査したところ、昭和48年8月10日に現行の容積率の指定がなされたが、目的建物は昭和48年7月5日に建築確認申請が受理されていることから、現況は既存不適格建築物と推定される。建物の残存期間は現況での継続利用が可能につき、既存不適格建築物に係わる建物の減価は不要と考える。<br>③駐車場の台数が少ないため、現行の市条例（「福岡市建築物における駐車施設の附置等に関する条例」及び「福岡市建築紛争の予防と調整に関する条例」）に抵触しているが、対象物件は条例が制定される以前に建てられた既存不適格建築物であるので、建物の存続期間は現況での継続利用が可能である。よって、既存不適格に係わる建物の減価は不要と考える。 |

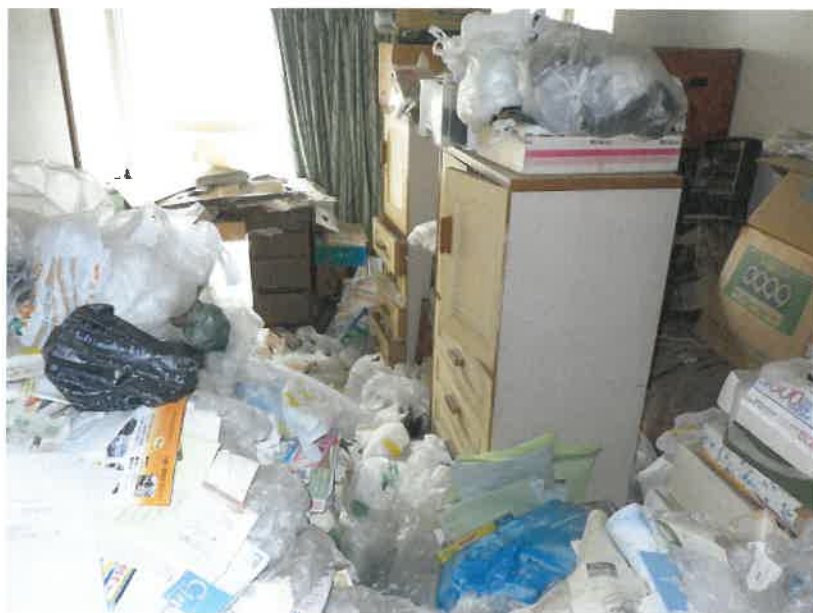
2 LDK

本件建物には、経年劣化があり、長期間人の出入りがいないため、微臭く、室内はゴミ等が大量にあり、床や壁が見えない部分があるため、床や壁の傷みの有無は確認できなかった。天井には、特別な傷みは見当たらなかった。

| 保守管理の状態 | 劣る<br>長期間放置された状態にあり管理状態は極めて悪い。経年に伴う傷みが見られるほか、台所・風呂・トイレは旧式化・陳腐化している。 |
