期 間 入 札 の 公 告

建物の名称 ロマネスク桜坂ルネッサンス

現況調査報告書

評 価 書

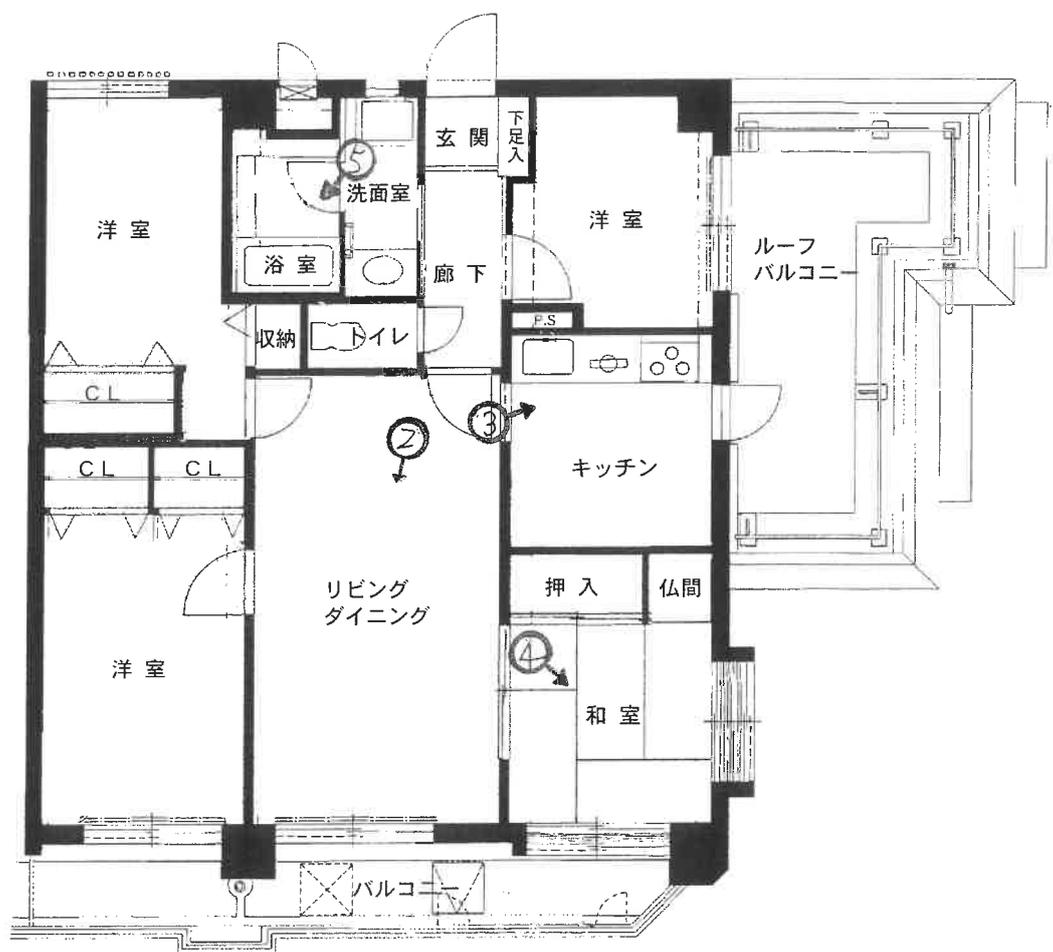
間取図

構 造	鉄筋コンクリート造1階建
位 置	4階部分の角住戸（南西、南東、北東の3面採光）
床 面 積	登記記載 77.40㎡ 固定資産税評価証明書上 86.72㎡
間 取 り	4LDK ルーフバルコニー面積約12㎡（概測による） バルコニー面積約10㎡（概測による） （別添「間取図」参照。）
仕 様	天 井 ビニールクロス貼 等 床 フローリング張、畳 等 内 壁 ビニールクロス貼 等 設 備 電気、ガス設備、給排水設備 等 その他 特になし
保守管理の状態	やや優る <ul style="list-style-type: none"> ・関係人の陳述では、キッチン、浴室、トイレ、洗面台等の水回り設備は、令和5年頃にリフォームしているとのこと。 ・畳、壁クロスは、リフォームの履歴があるが、フローリングは更新されていないため、損傷が認められる。 <p>このほか、室内に目立った損傷、汚損箇所等は認められず、経年に比して良好な保守状態と判断する。</p>
管 理 費 等	「現況調査報告書」記載のとおり。
専 有 部 分 の 利 用 状 況 等	「現況調査報告書」記載のとおり。
特 記 事 項	<ul style="list-style-type: none"> ・建物に付属する各種設備については、その動作を確認出来ないため、使用可能かどうかについては不明である。 ・上記水回り設備等のリフォームについては、占有者が工事費を支出している。詳細は、現況調査報告書記載のとおりである。

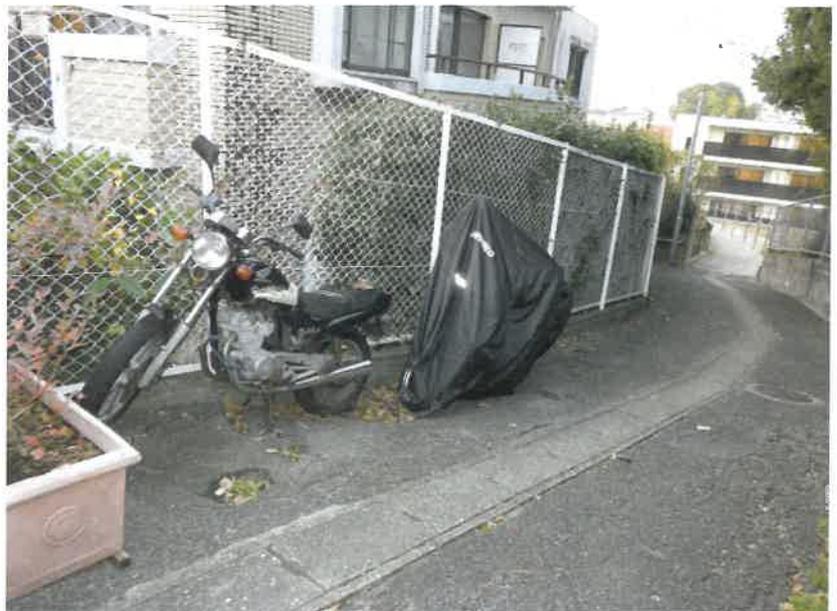
6 北側接面道路

本件土地は、公図どおり南側及び北側で公道（地番なし）それぞれ接しているが、北側の公道への出入口はない。なお、北側の道路が狭いため、50cmくらいセットバックされている。本件敷地は、接面道路に高低差なく接しているが、写真7のとおり敷地内及び隣地との間に高低差がある。
