期 間 入 札 の 公 告

1 所 在 福岡市東区香椎五丁目
地 番 2000番94
地 目 宅地
地 積 52.09平方メートル

現況調査報告書(その1)

評 価 書

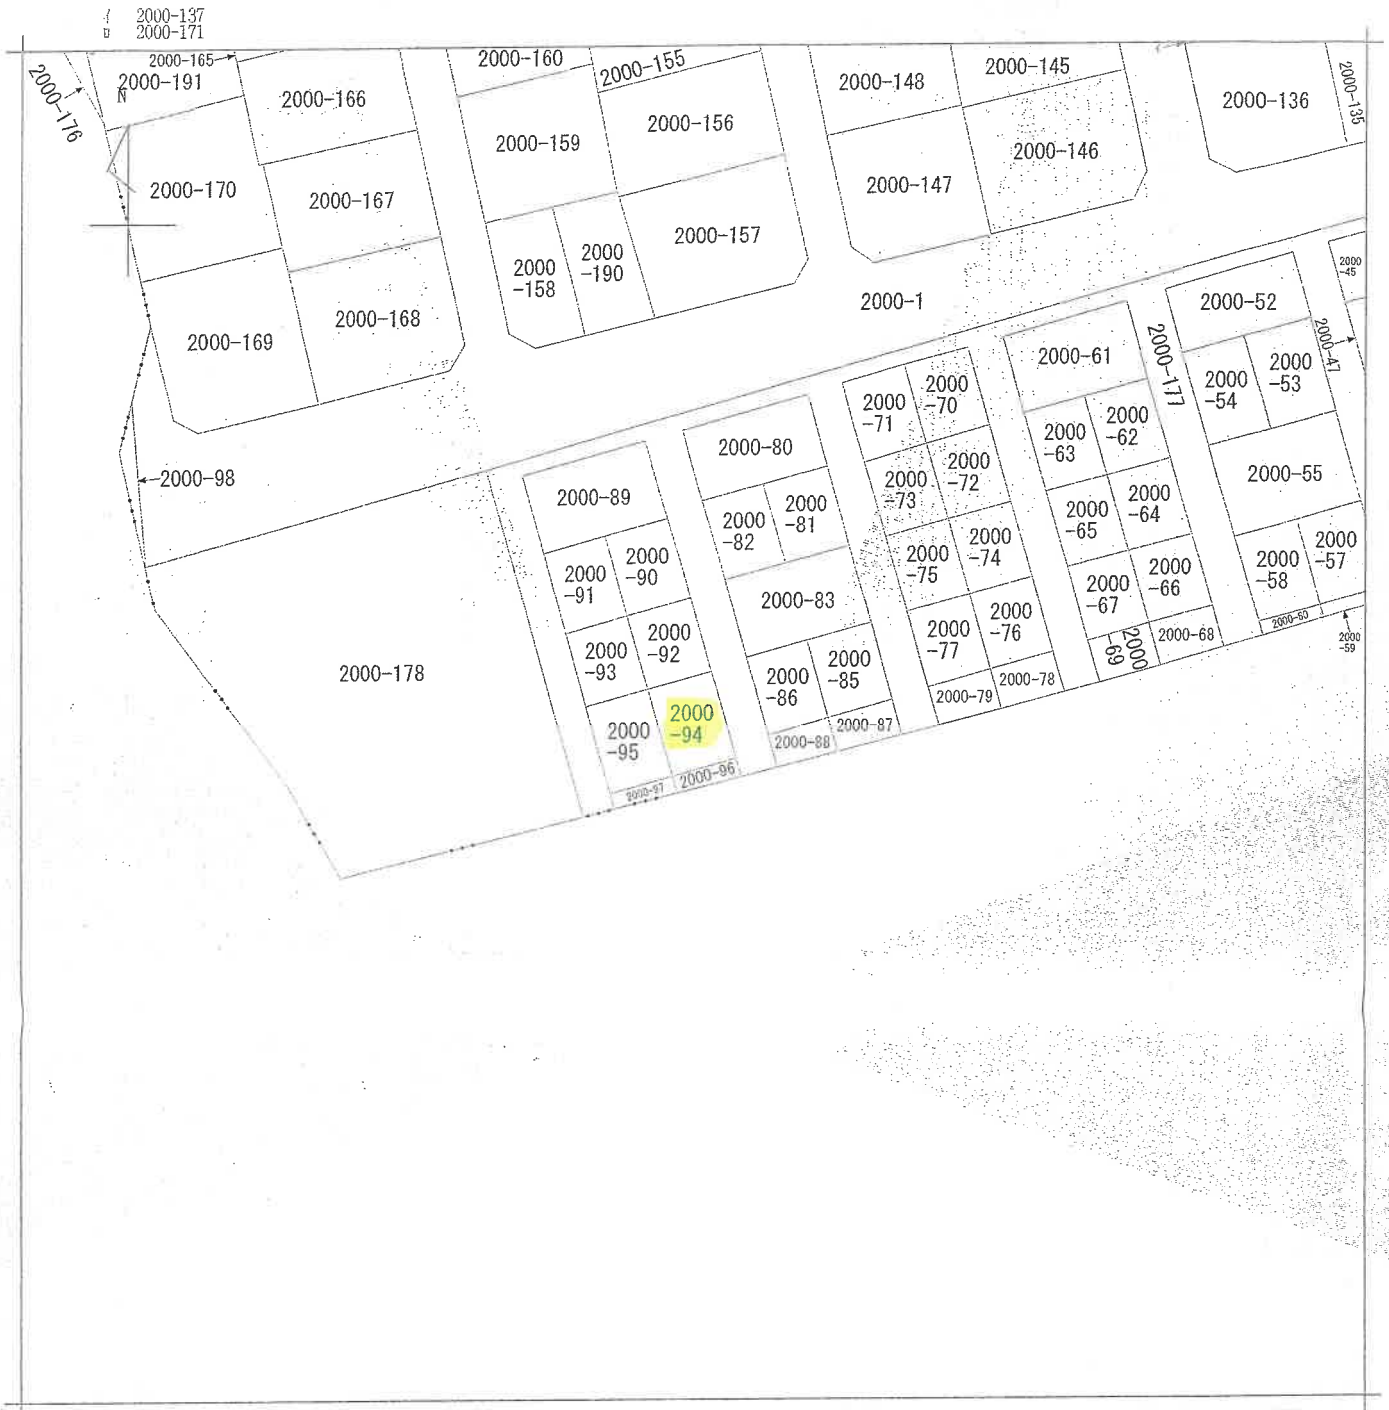
請求部	所在	福岡市東区香椎五丁目			地番	2000番94		
出力縮尺	1/600	精度区分	座標系番号又は記号	分類	地図に準ずる図面		種類	旧土地台帳附属地図
作成年月日			備付年月日(原図)		補記事項

(注) 地図に準ずる図面は、土地の区画を明確にした不動産登記法所定の地図が備え付けられるまでの間、これに代わるものとして備え付けられている図面で、土地の位置及び形状の概略を記載した図面です。

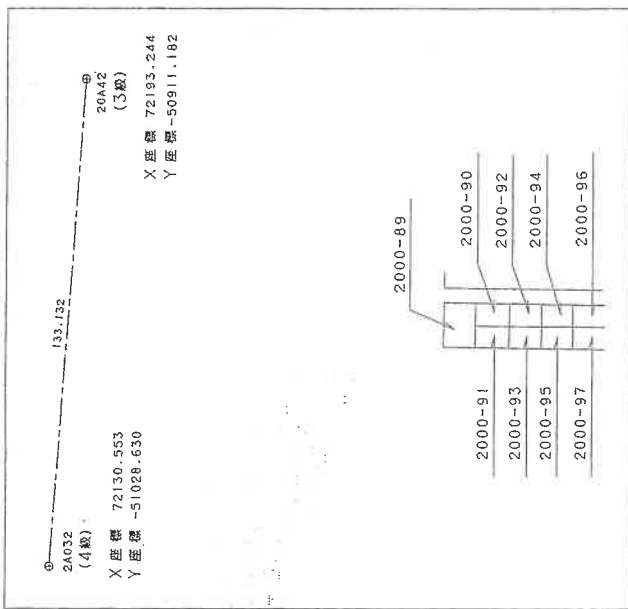
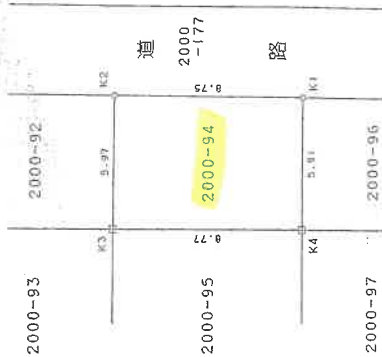
平成19年2月5日 登記前 後・新 地積測量図

地番	2000-94	X_n	Y_n	$(X_{n+1} - X_n) \cdot Y_n$
K1	72045.158	-50889.895	-540450.684900	
K2	72032.626	-50894.453	-219049.725712	
K3	72049.462	-50899.526	540532.866120	
K4	72042.006	-50894.696	219031.632364	
管面積			104.187892	
管地積			52.0939460	
管			52.09

境界線の種類	
既存コンクリート柵	K3・K4
新設金属プレート	K1・K2

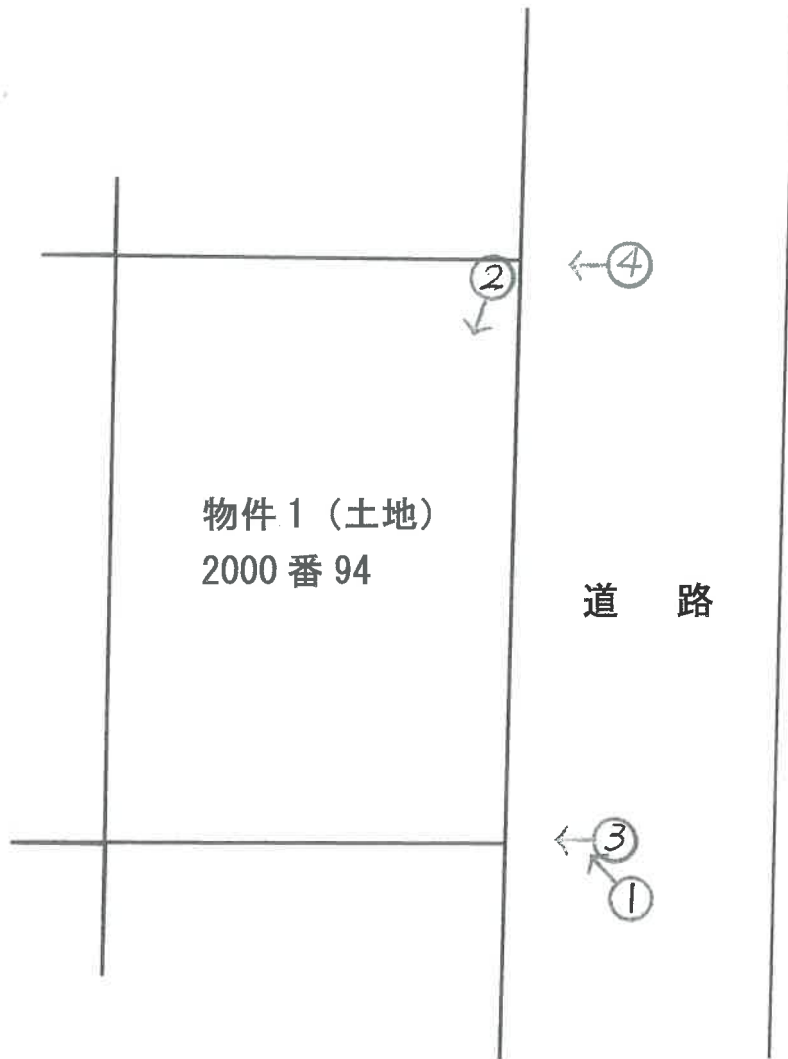
土地位置関係図 (概略)

○→ 写真番号の撮影方向

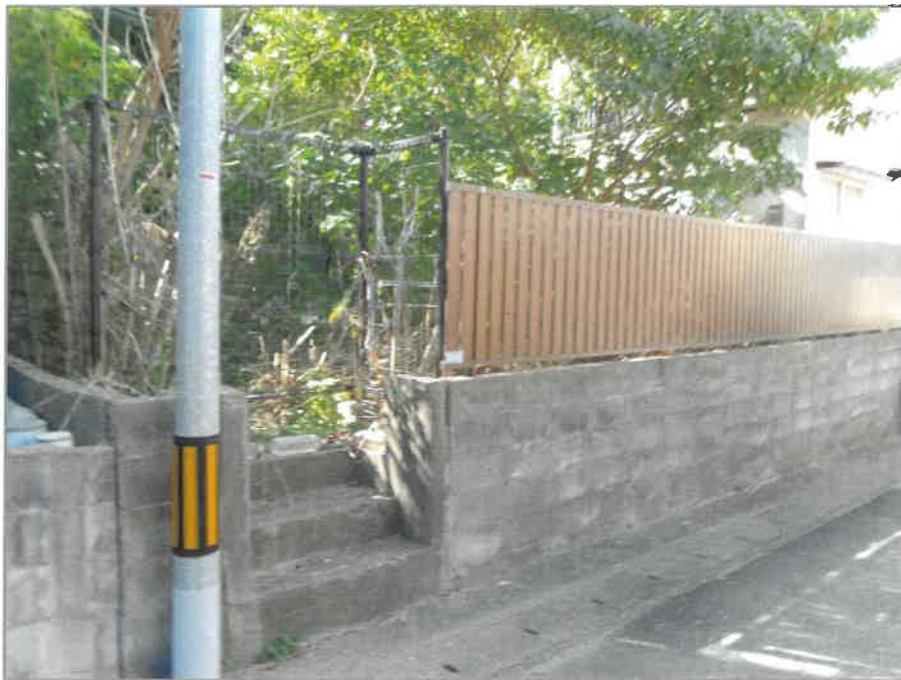
1 目的物件の外観

-
- 1 (本件物件の占有関係等)
本件物件の占有関係等は、現況から2枚目記載のとおり認めた。
 - 2 (境界付近の状況)
本件土地は、現地復元性を有すると思われる図面が存在する。境界と思われる付近にはコンクリートブロック塀及び柵が一部存在し、現地の形状等と上記図面の形状等はほぼ一致する。ただし、上記図面に記載のある境界標は現地で一部しか確認できなかった。
本件土地の入口と思われる付近にコンクリートの階段が数段あるが、その先には柵が張り巡らされて出入りを封鎖している。
 - 3 (接道)
公図のとおり、公道(地番2000-177, 地目:宅地)に接している。
 - 4 (建物の登記について)
本件土地上に現存しない下記建物の登記が存在する。
所 在 福岡市東区香椎五丁目2000番地94, 2000番地95
家屋番号 2000番94
種 類 居宅
構 造 木造セメント瓦葺平家建
床面積 18.88㎡
所有者 福岡市
