期 間 入 札 の 公 告

建物の名称 ロフティ箱崎

現況調査報告書

評 価 書

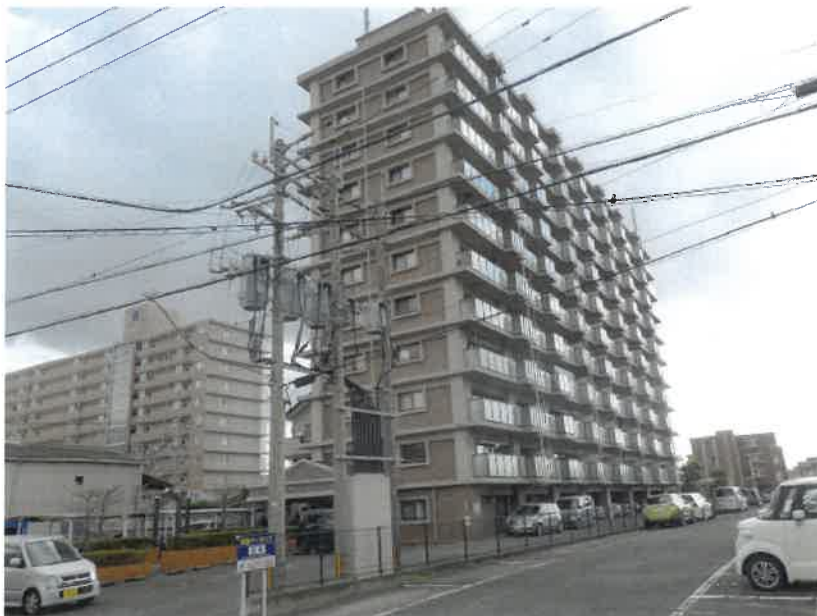
1 本件マンション

マンション名	ロフティ箱崎
建物の用途	共同住宅 (総戸数 70戸)
建築時期及び経済的残存耐用年数等	建築年月日(登記記載) 平成6年7月3日 経過年数 約 32年 経済的全耐用年数 約 40年 経済的残存耐用年数 約 8年
構造	鉄筋コンクリート造11階建 合計床面積 4,428.55 m ² (登記上)
仕様	外壁 タイル貼等 屋根 陸屋根 床等 タイル貼等
設備等	エレベータ 1基 駐車場 あり 集会所 なし 管理人室 あり その他 オートロック、エントランスホール等
建物の品等	使用資材 普通 施工状態 普通
管理の形態等	「現況調査報告書」記載のとおり。
管理の状況	外観上、偶発的損傷等は観察されず、保守状態は普通である。
特記事項	JR駅等に比較的近接するファミリー型マンションであり、周辺には商業施設等も見られるものである。なお、周囲には事業所や倉庫等も存している。

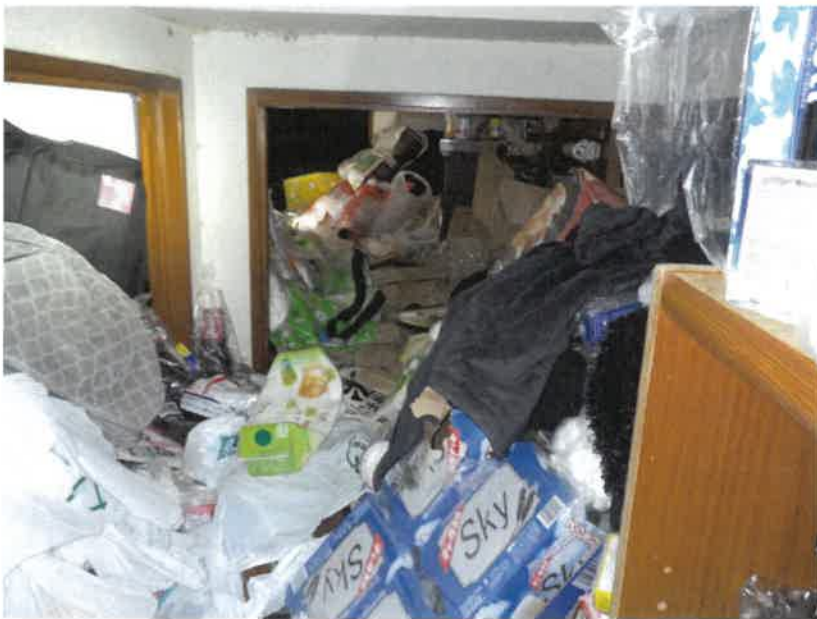
2 室内の状況

本件建物内は,玄関付近及び廊下に1メートル以上のゴミ等が積まれており,ゴミの山を越えて奥へ行くことについては,ゴミの山がくずれるなどの危険があると考えられたので,それ以上の立入はできなかつたので,間取図は,本件マンション販売時の図面を基に推定して作成したものである。

なお,室内は,腐敗臭が充満しており,玄関外側にもその腐敗臭が広がっていた。
