期 間 入 札 の 公 告

所 在 福岡市城南区七隈八丁目7番地9
建物の名称 ルエメゾンロワールユニバーシティ
構 造 鉄筋コンクリート造陸屋根7階建
床 面 積 1階 684.56平方メートル
2階 592.70平方メートル
3階 592.70平方メートル
4階 575.06平方メートル
5階 451.58平方メートル
6階 363.38平方メートル
7階 290.03平方メートル

現況調査報告書

評 価 書

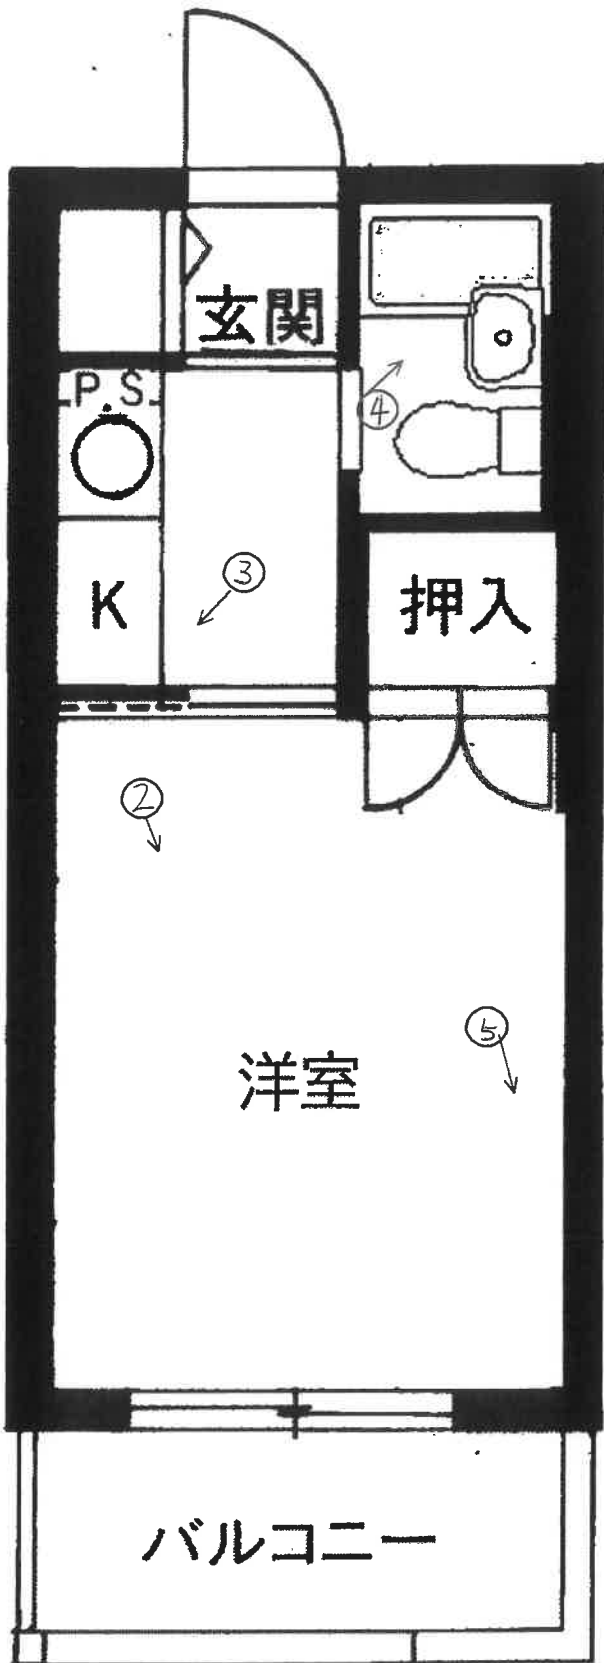
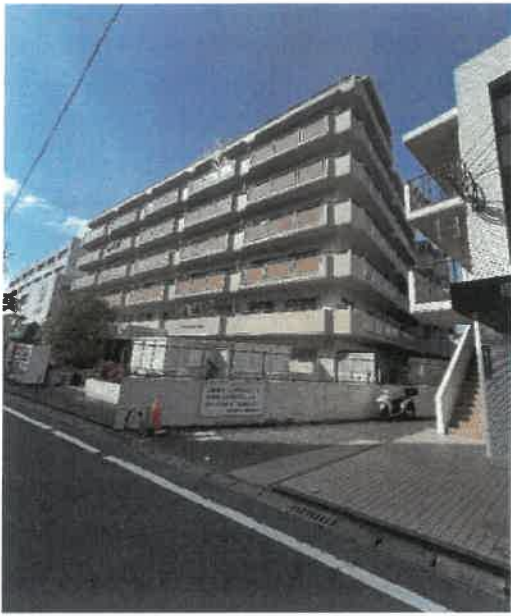
間取図

構 造	鉄筋コンクリート造1階建
位 置	5階部分の角部屋（東面採光）
床 面 積	登記記載 15.17㎡ 固定資産税評価証明書上 18.47㎡
間 取 り	1K、バルコニー約4㎡ (別添「間取図」参照。)
仕 様	天 井 ビニールクロス貼 ほか 床 フローリング貼 ほか 内 壁 ビニールクロス貼 ほか 設 備 電気、給排水設備 等 その他 特記すべき仕様等はない。
保守管理の状態	若干劣る (内装の摩耗等が観察される。)
管 理 費 等	「現況調査報告書」記載のとおり。
専 有 部 分 の 利 用 状 況 等	「現況調査報告書」記載のとおり。
特 記 事 項	1) 借地権付区分所有建物という形態となっている。 2) 建物に付属する各種設備については、その動作を確認出来ないので、使用可能かどうかについては不明である。
