期 間 入 札 の 公 告

建物の名称 箱崎エクセル南22

現況調査報告書

評 価 書

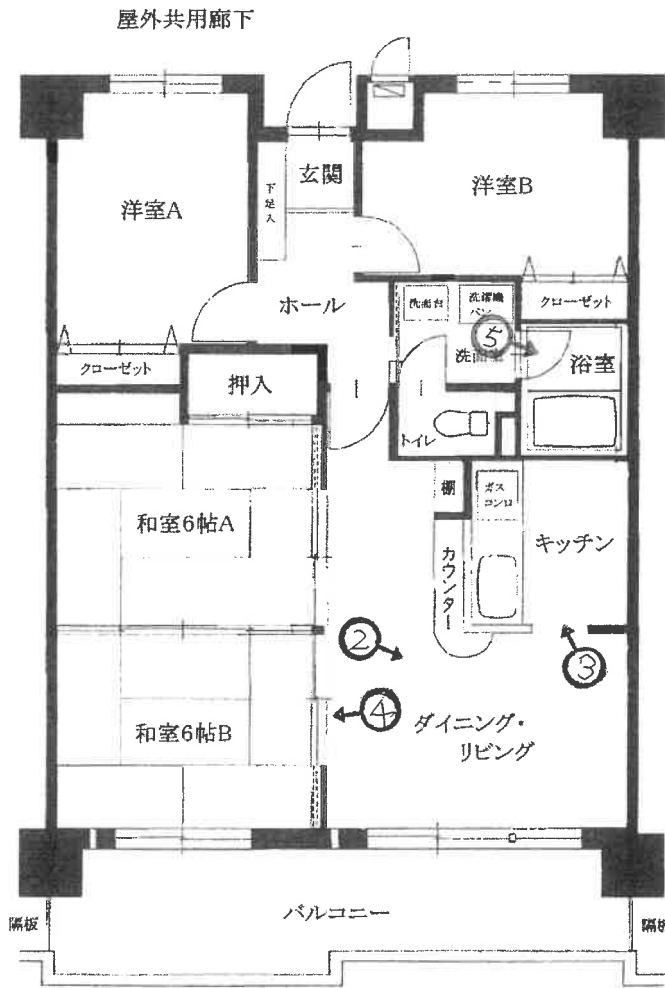
間 取 図

構 造	鉄筋コンクリート造1階建
位 置	6階部分の中間住居（南東、北西面採光）
床 面 積	登記記載 67.43㎡ 固定資産税評価証明書上 73.14㎡
間 取 り	4LDK、バルコニー約12㎡ (別添「間取図」参照)
仕 様	天 井 ビニールクロス貼、化粧合板 ほか 床 フローリング、タタミ ほか 内 壁 ビニールクロス貼 ほか 設 備 電気、ガス、給排水設備 等 その他 特記すべき仕様等はない
保守管理の状態	やや劣る
管 理 費 等	「現況調査報告書」記載のとおり。
専 有 部 分 の 利 用 状 況 等	「現況調査報告書」記載のとおり。
特 記 事 項	<ul style="list-style-type: none"> ・建物に付属する各種設備については、その動作を確認出来ない ので、使用可能かどうかについては不明である ・建物に付属する建具については、その全てについて動作確認 を行っていないので、支障なく施錠・開閉等可能かどうかにつ いては不明である。 ・和室Bの床（畳）の一部に沈み込みがある。 ・家財道具等が残置されている。 ・LDKは、近年新築されたマンションのそれより床面積が小さ い。

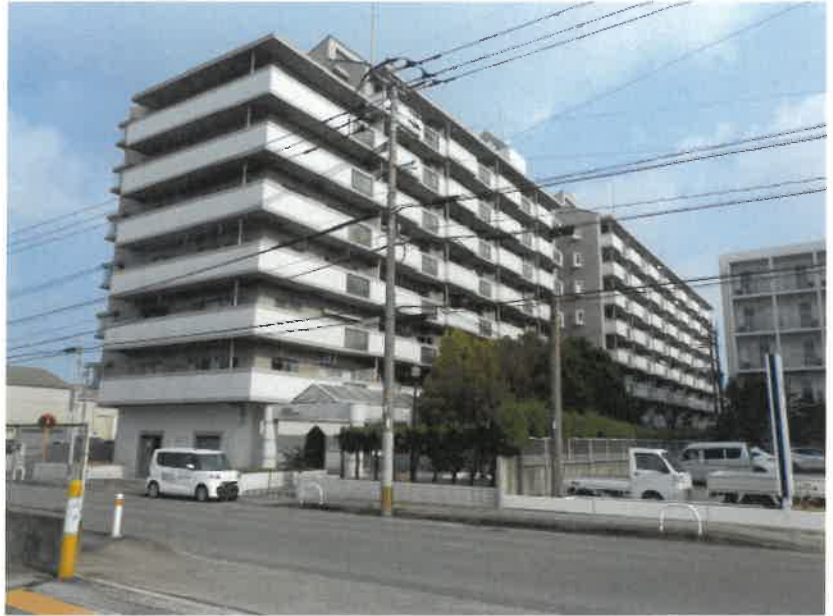
1 本件マンション

マンション名	箱崎エクセル南22
建物の用途	共同住宅 (総戸数 83戸)
建築時期及び経済的残存耐用年数等	建築年月日(登記記載) 平成1年4月14日 経過年数 約 37年 経済的全耐用年数 約 40年 経済的残存耐用年数 約 3年
構造	鉄筋コンクリート造コンクリート屋根8階建 合計床面積 5,836.22 m ² (登記上)
仕様	外壁 吹付タイル 他 その他 特になし
設備等	エレベータ 2基 駐車場 83台 集会所 なし 管理人室 あり その他 オートロックシステム、宅配ボックス
建物の品等	使用資材 普通 施工状態 普通
管理の形態等	「現況調査報告書」記載のとおり。
管理の状況	外観上、偶発的損傷等は観察されず、保守状態は普通である。
特記事項	特になし

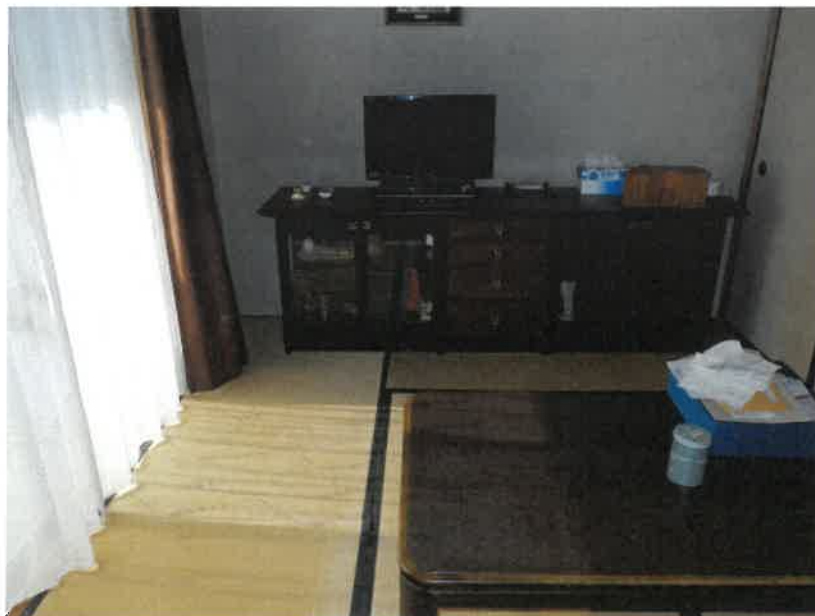
4 和室B

本件建物には、経年劣化があり、和室1の畳を踏むと沈むが、それ以外には特別な傷みは見当たらなかった。
