## 期 間 入 札 の 公 告

所 在 福岡市南区皿山二丁目959番地57  
建物の名称 ライオンズマンション野間大池南

## 現況調査報告書

## 評 価 書

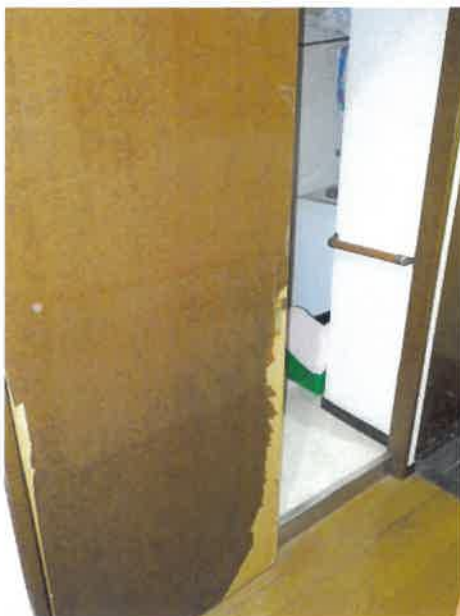
6 洗面所引き戸の猫のひっかけ傷

所有者の子の陳述どおり、玄関ドアの内鍵に破損があり、引き戸等に猫によるひっかき傷及び煙草により黄ばみ、煙草臭がある。

構 造	鉄筋コンクリート造1階建
位 置	5階部分の角区画（東、北側採光）
床 面 積	登記記載 71.45㎡ 固定資産税評価証明書上 81.24㎡
間 取 り	3LDK、バルコニーあり (別添「間取図」参照。)
仕 様	天 井 クロス貼ほか 床 フローリング、畳ほか 内 壁 クロス貼ほか 設 備 電気、ガス、給排水設備 等 その他 特記なし
保守管理の状態	劣る
管 理 費 等	「現況調査報告書」記載のとおり。
専 有 部 分 の 利 用 状 況 等	「現況調査報告書」記載のとおり。
特 記 事 項	<ul style="list-style-type: none"><li>・建物に付属する各種設備については、その動作を確認出来ないので、使用可能かどうかについては不明である。</li><li>・室内では猫を1匹飼育している。</li><li>・クロスや天井には、たばこによる黄ばみが見られ、また、随所に猫による引っ掻き傷等が見られる。</li></ul>
