期 間 入 札 の 公 告

建物の名称 ダイナコート春日

現況調査報告書

評 価 書

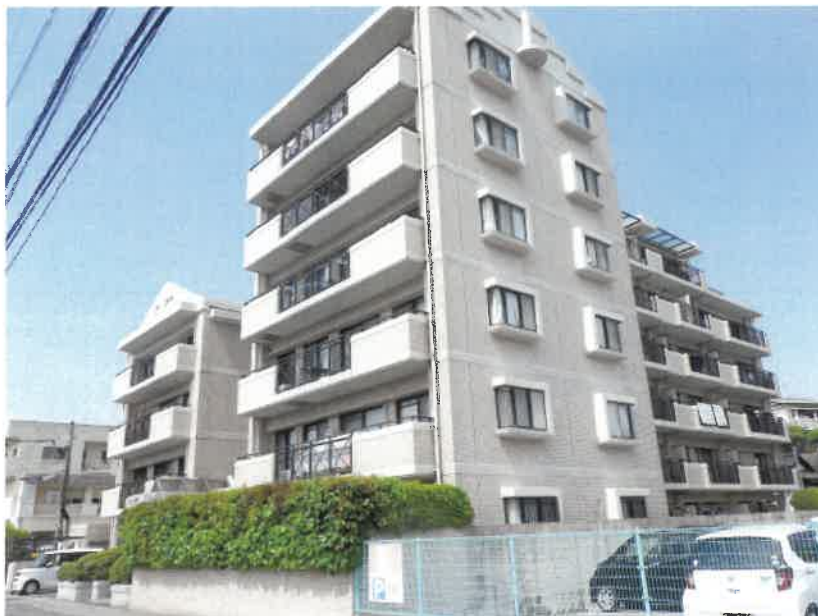
1 本件マンション

本件建物には、特別な傷みはなく、最近、リフォームされているものと見受けられる。

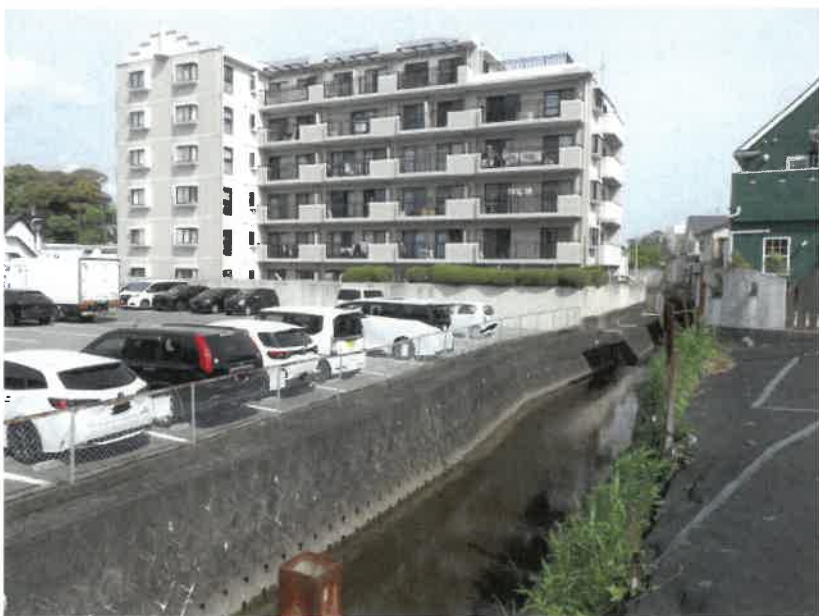
6 本件マンション敷地
東側の水路

本件敷地は、公図どおり公道(地番なし)に接している。なお、マンション敷地の東側に水路がある。
