期 間 入 札 の 公 告

1 所 在 福岡市東区香椎五丁目
地 番 2000番94
地 目 宅地
地 積 52.09平方メートル

現況調査報告書(その1)

評 価 書

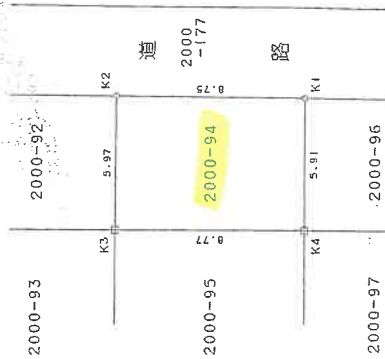
地積測量図

地番	Xn	Yn	(Xn+1 - Xn-1)Yn
K1	72045.138	-50889.895	-540450.664900
K2	72052.626	-50894.453	-219049.725712
K3	72049.462	-50899.526	540552.966120
K4	72042.006	-50894.896	219051.632384
密面積			104.187892
地積			52.09㎡

境界線の種類	
既存コンクリート柵	K3・K4
新設金属プレート	K1・K2

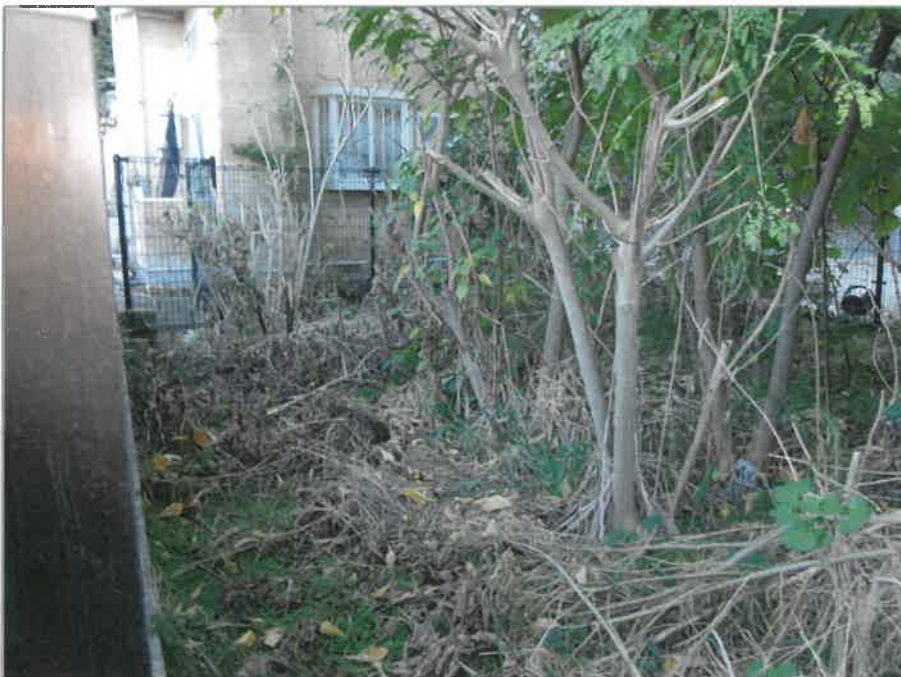
1 目的物件の外観

本件土地の入口と思われる付近にコンクリートの階段が数段あるが、その先には柵が張り巡らされて出入りを封鎖している。

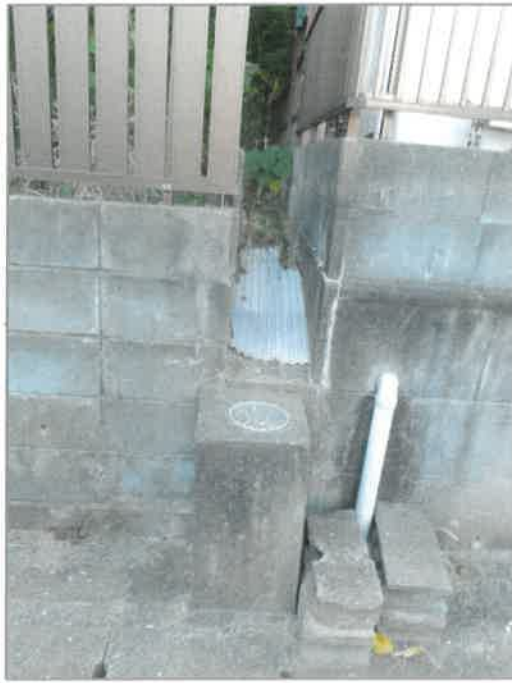
3 境界付近の状況

本件土地は、現地復元性を有すると思われる図面が存在する。境界と思われる付近にはコンクリートブロック塀及び柵が一部存在し、現地の形状等と上記図面の形状等はほぼ一致する。ただし、上記図面に記載のある境界標は現地で一部しか確認できなかった。
