## 期 間 入 札 の 公 告

### 1 (一棟の建物の表示)

## 現況調査報告書

## 評 価 書

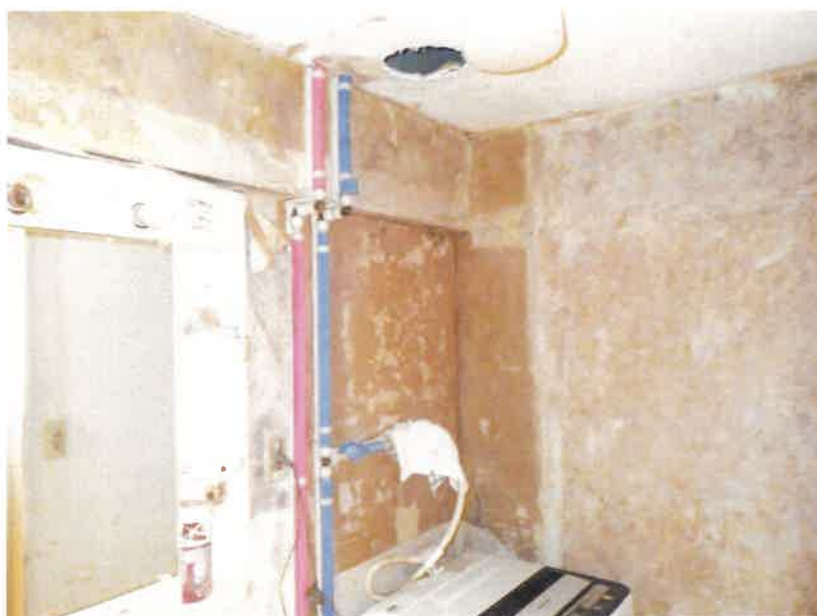
6 洗面所の傷み

| 関係人の陳述等 | |
|---|---|
| ■B<br>(転借人) | (占有関係)<br>本件建物は、3枚目記載のとおり私が借りて家族で住んでいます。<br>(本件建物の傷み)<br>本件建物は、浴室及び洗面所を除いて特別な傷みはありません。<br>洗面所は、上階からの水漏れがあり、壁が傷んでおり、浴室は、その点検のために天井の点検口が開いたままになっています。 |

本件建物には、経年劣化、洗面所の壁に上階からの水漏れによる写真6枚目のとおりの傷みがあり、浴室の点検口が開いたままになっている。

| 保守管理の状態 | 劣る<br><div> <ul style="list-style-type: none"> <li>・実施時期は不明であるが、床、クロス等のリフォームは実施されている。</li> <li>・水回り設備の旧式化が認められる。</li> <li>・洗面所は、上階から水漏れがあり、壁が傷んだ状態である。点検のためにクロスが剥がされ、浴室の点検口が開いた状態で、調査時点でもそのままの状態での修繕は実施されていない。</li> </ul> </div> |
