## 期 間 入 札 の 公 告

構 造 木造瓦葺2階建

## 現況調査報告書

## 評価書

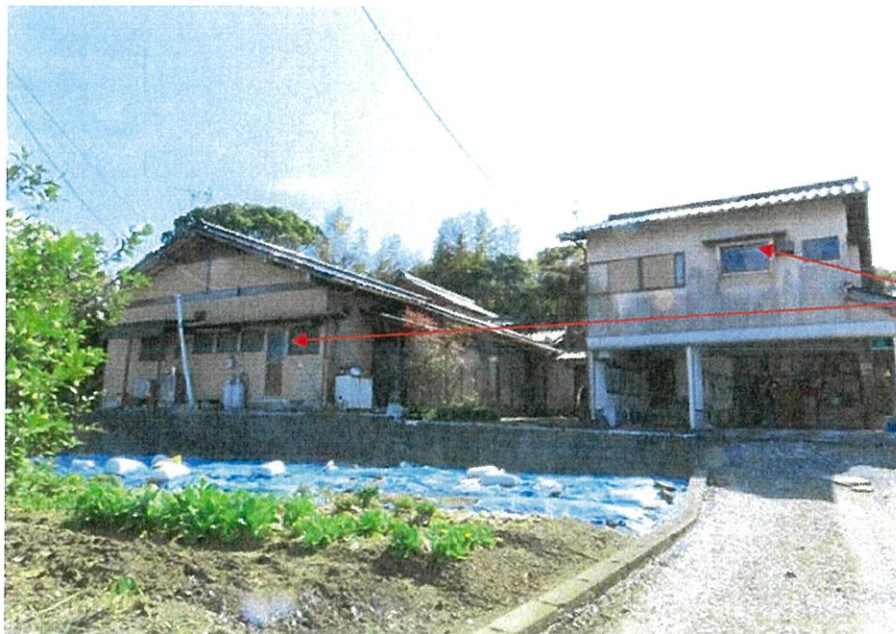
No. 1

本件建物の外観を撮影

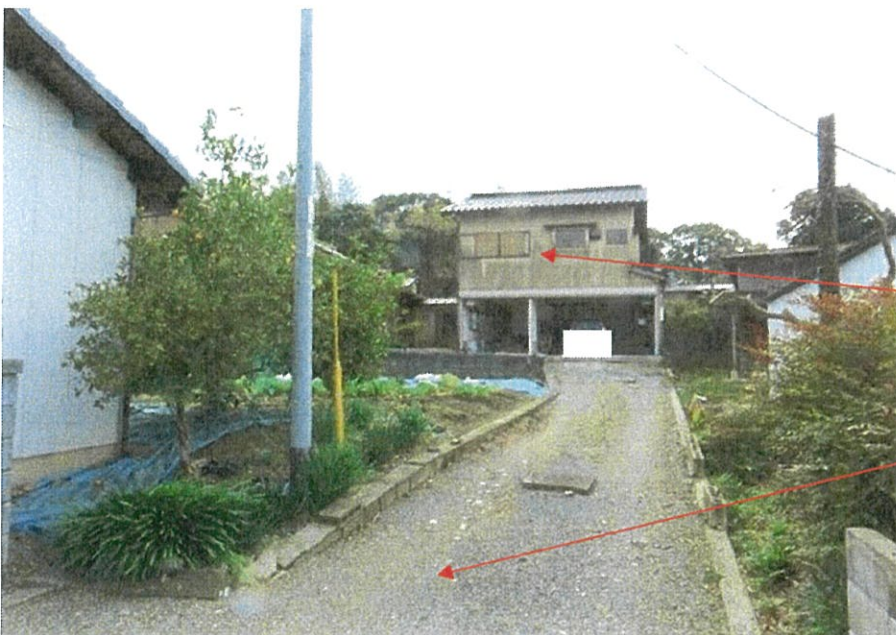
No. 2

- 本件土地は、公図のとおり、本件土地を囲んでいる他の土地により、公道に通じない土地となっている。現状では、目的外土地（隣地、地番２３１０－１）の一部を介して無地番の道路に通じている。  
なお、地番２３１０の土地が本件土地と上記２３１０－１の土地に分筆されたものであり、その分筆の経緯から本件土地上に通行権が発生する可能性がある。

本件土地への進入路を撮影

進入路

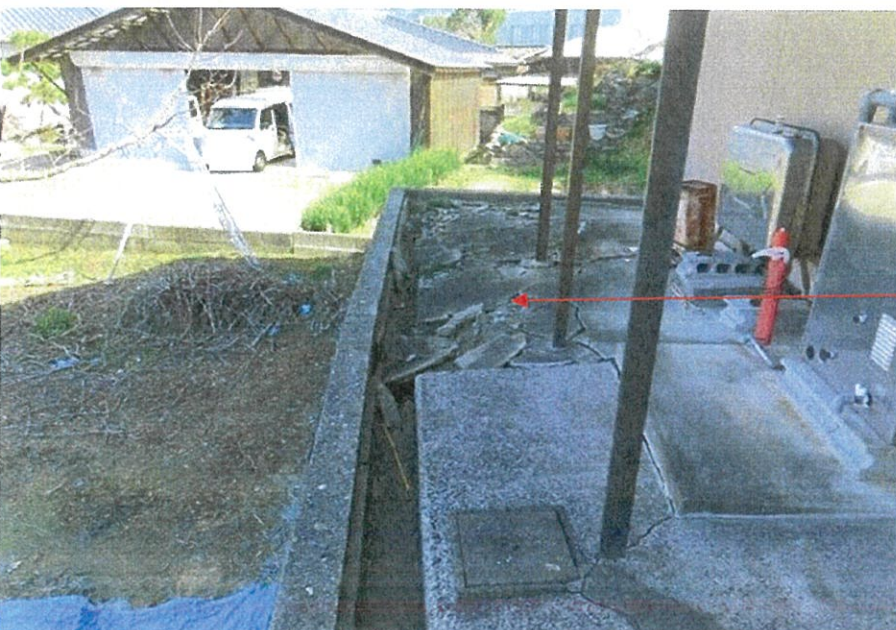
No. 3

- 本件建物は築年数が古く老朽化、各所に損傷等が認められた。  
本件建物の軒の一部が落下しているところがあった。また、本件建物の外壁等にクラックが認められた（写真④参照）。
- 本件土地にあるコンクリートが破損していた（写真③参照）。
- 本件土地の通路部分が上記隣地に取り込まれている可能性がある。
- 令和５年（ヌ）第２１号事件で本件土地にかかる権利関係等で調査した際、地番２３１０－１の土地所有者からは、関係人陳述欄記載のＡの述べた「７」の合意については、「現在の当事者間のみで有効です。」との回答を得ている。

本件土地の損傷箇所を撮影

損傷箇所
