## 期 間 入 札 の 公 告

1 所 在 北九州市八幡西区若葉三丁目

## 現況調査報告書

# 評 価 書

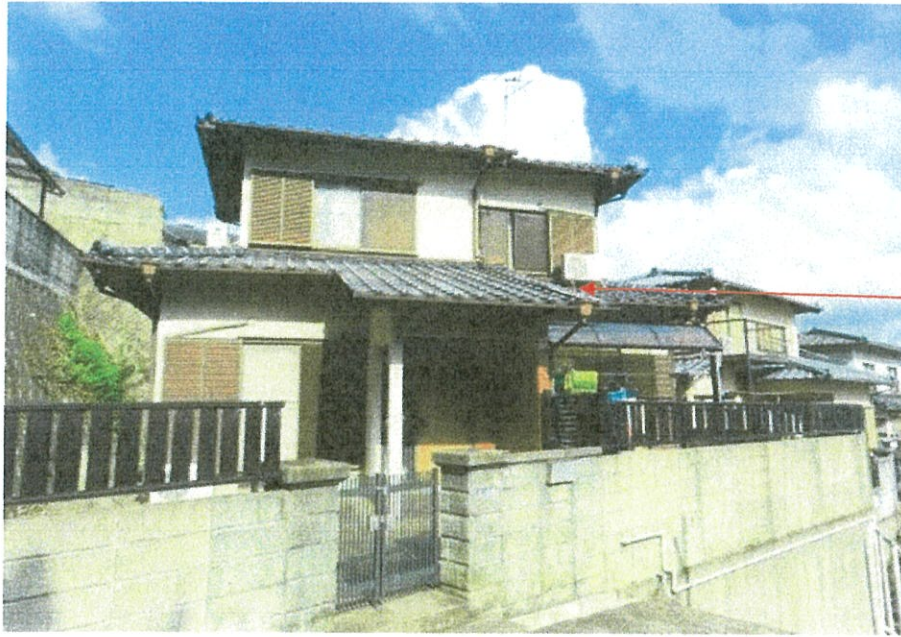
No. 1

本件建物の外観を撮影
