## 期 間 入 札 の 公 告

## 現況調査報告書

| 住居表示 | 北九州市八幡西区野面二丁目3番17号 | | | |

評 価 書

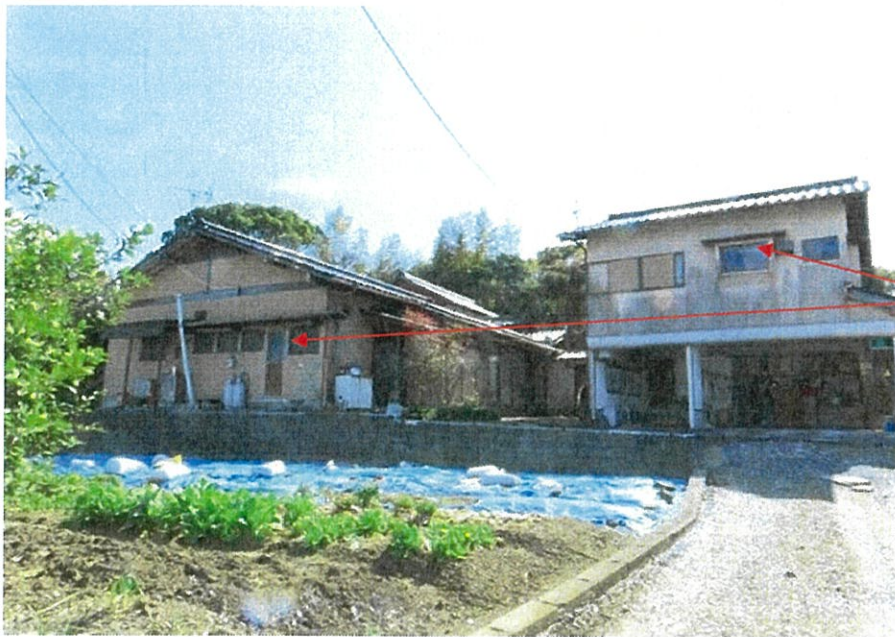
No. 1

本件建物の外観を撮影

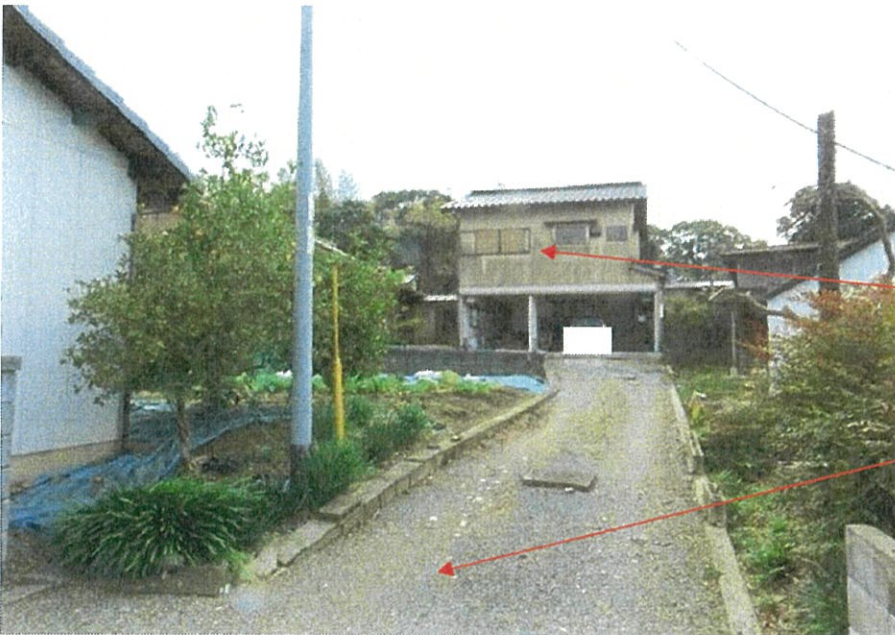
No. 2

- 本件土地は、公図のとおり、本件土地を囲んでいる他の土地により、公道に通じない土地となっている。現状では、目的外土地（隣地、地番２３１０－１）の一部を介して無地番の道路に通じている。

本件土地への進入路を撮影

進入路

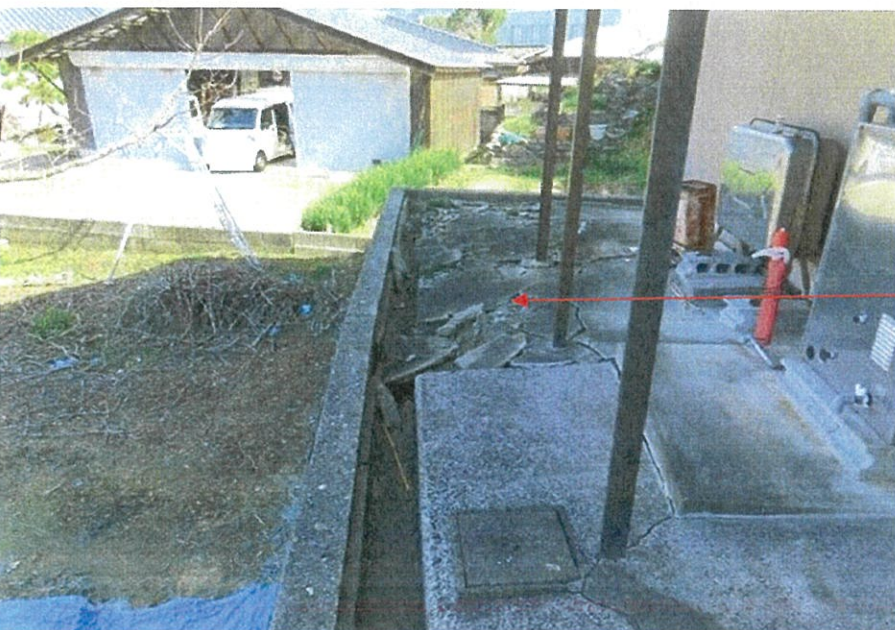
No. 3

- 本件建物は築年数が古く老朽化、各所に損傷等が認められた。  
本件建物の軒の一部が落下しているところがあった。また、本件建物の外壁等にクラックが認められた（写真④参照）。
- 本件土地にあるコンクリートが破損していた（写真③参照）。
- 本件土地の通路部分が上記隣地に取り込まれている可能性がある。
- 令和５年（又）第２１号事件で本件土地にかかる権利関係等で調査した際、地番２３１０－１の土地所有者からは、関係人陳述欄記載のＡの述べた「７」の合意については、「現在の当事者間のみで有効です。」との回答を得ている。

本件土地の損傷箇所を撮影

損傷箇所
