## 期 間 入 札 の 公 告

構 造 軽量鉄骨造セメント瓦葺2階建

## 現況調査報告書

## 評 価 書

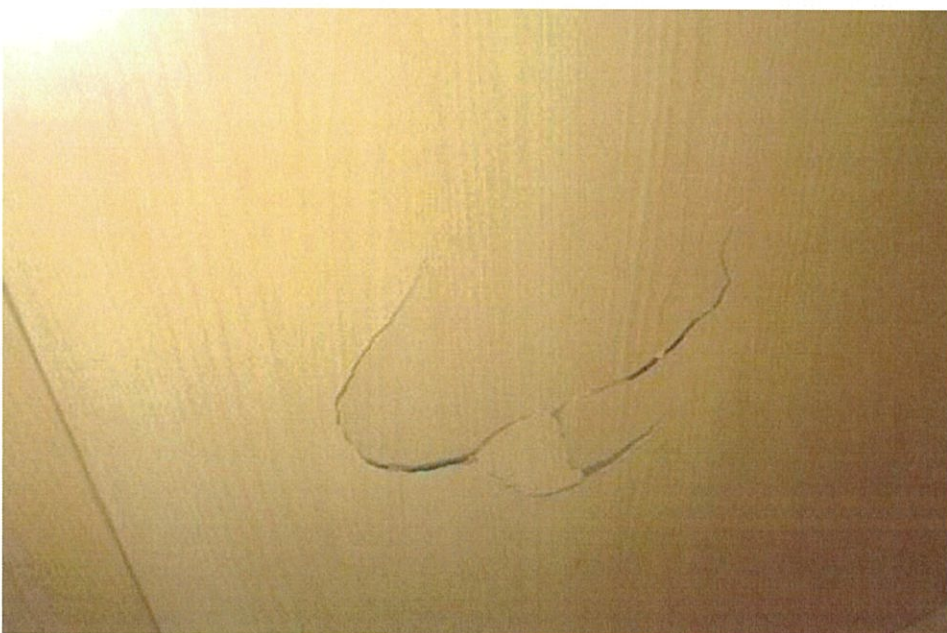
No. 9  
ドアの損傷を撮影

| 区 分 | 主である建物 |
|---|---|
| 保守管理の状態 | 普通（内壁・柱・ドアの一部に破損した箇所がある、玄関前の庇に雨が溜まりやすい、2階トイレの外部管に不具合があり使用できない、玄関横リビンのシャッターが壊れている等の状況にあるが、約5年前に外壁塗装の実施があり、保守管理の状態は普通である。） |

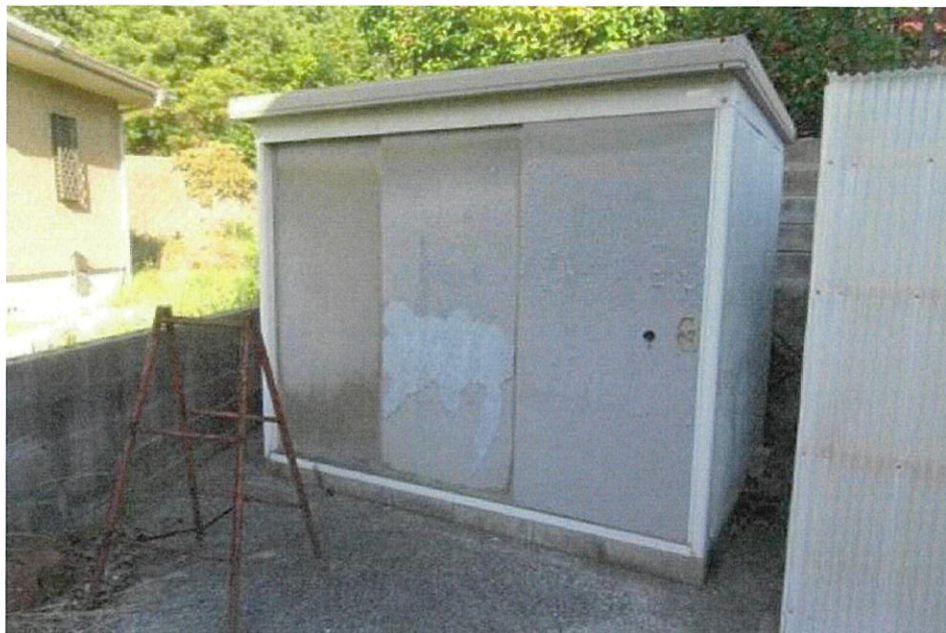
No. 10  
スチール製物置を撮影

| 区 分 | 主である建物 |
|---|---|
| 特 記 事 項 | <ul style="list-style-type: none"> <li>・建物に付属する各種設備については、動作確認まではできないため、使用可能かどうか不明である。</li> <li>・2階にバルコニー存している。</li> <li>・従物等として、スチール製物置、工作物（物置）が存する。</li> </ul> |
