## 期 間 入 札 の 公 告

2 所 在 北九州市八幡西区美原町 306 番地 92  
家屋 番号 306 番 92  
種 類 居宅  
構 造 木造瓦葺平家建  
床 面 積 113.92 平方メートル  
(現況)  
床 面 積 約 115.92 平方メートル  
所有者 A

## 現況調査報告書

評 価 書

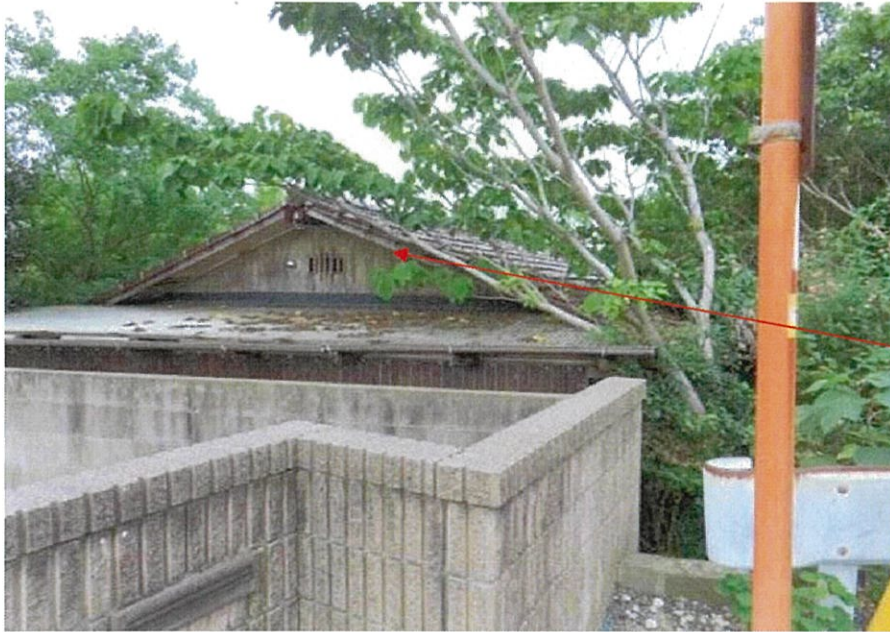
No. 1

本件建物の外観を撮影

(雑草が生い茂り正面からは  
建物が見えない)

本件建物の屋根

- 物件3の土地から物件1の土地にかけて雑草が繁茂しており、本件建物の外観を撮影できなかった。反対側から本件建物を撮影したが、写真①程度のものしか撮影できなかった。

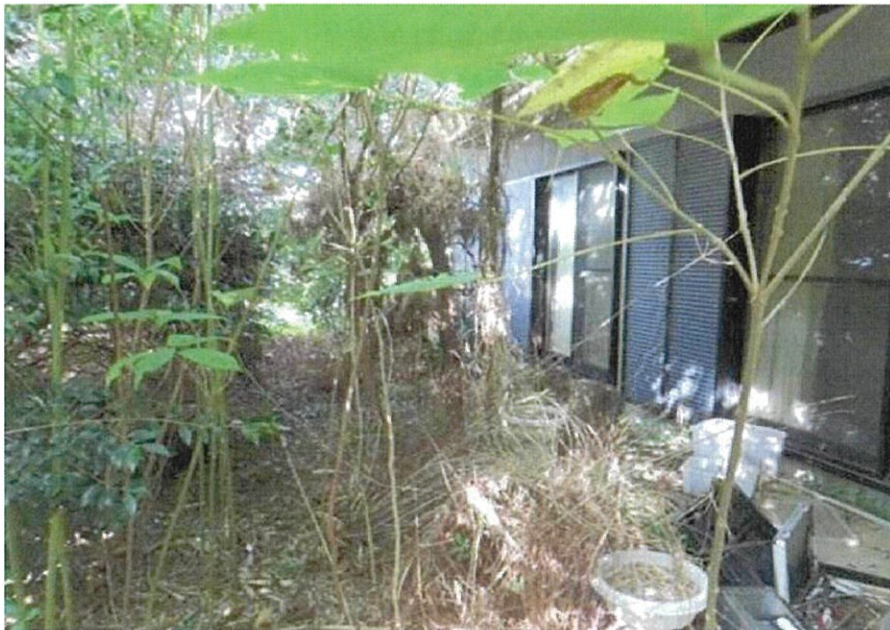
No. 2

物件 1 の土地と本件建物の一  
部を撮影

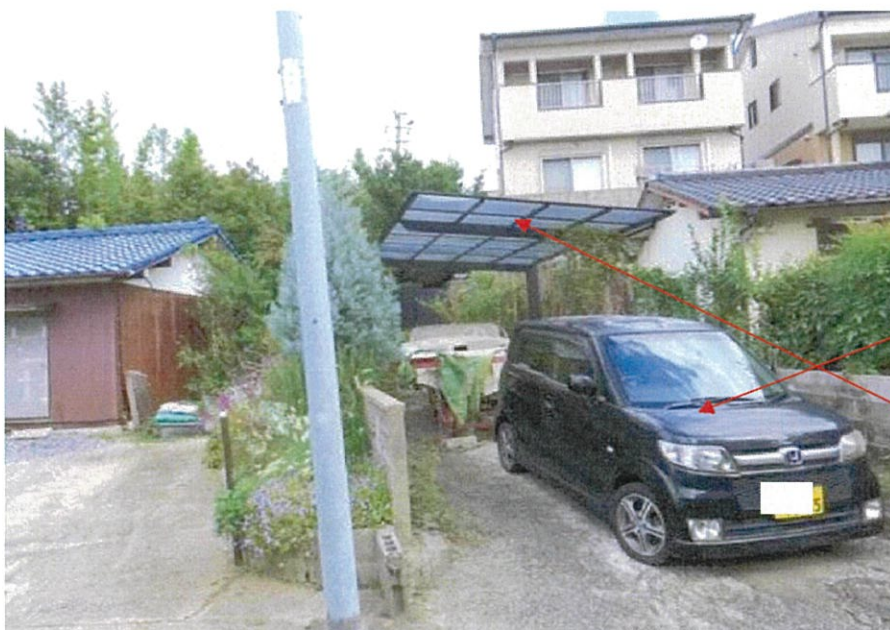
No. 3

物件 3, 4 の土地を撮影

放置自動車

カーポート

| 関係人の陳述等 | |
|---|---|
| ■ 所有者 | 1 本件建物には私が一人で住んでいます。<br>2 本件建物内でペット（猫2匹、鳥数匹）を飼っています。<br>3 お金がないので水道も使っていません。<br>トイレは糞などで詰まっていますので、使っていません。<br>お風呂にも人糞があります。<br>間取図記載の洋室甲には鳥糞が大量にあり、部屋の中に入らない方が良いと思います。<br>その他の部屋も嘔吐物や猫の糞などもあって、かなり汚いので立ち入らない方が良いと思います。<br>4 外のボートは、前の所有者が置いていったもので、本件土地建物を購入したときからあったものです。私は使ったことはありません。<br>5 物件3、4の土地上の軽自動車は車検切れの状態です。<br>6 今年の8月の大雨の際、本件土地の擁壁の一部が滑落するなどの損害を受けています。 |

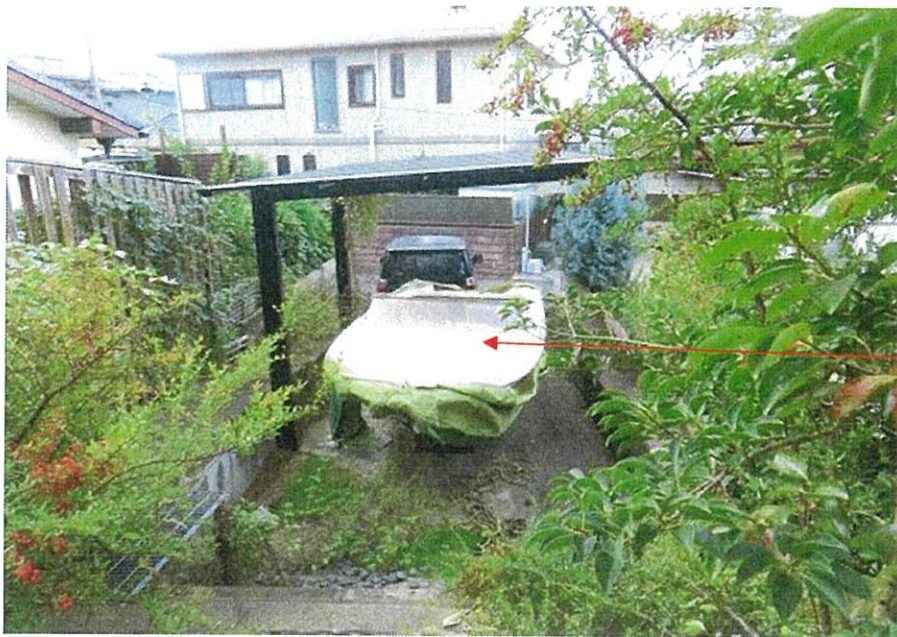
No. 4

物件3, 4の土地を撮影

放置ボート

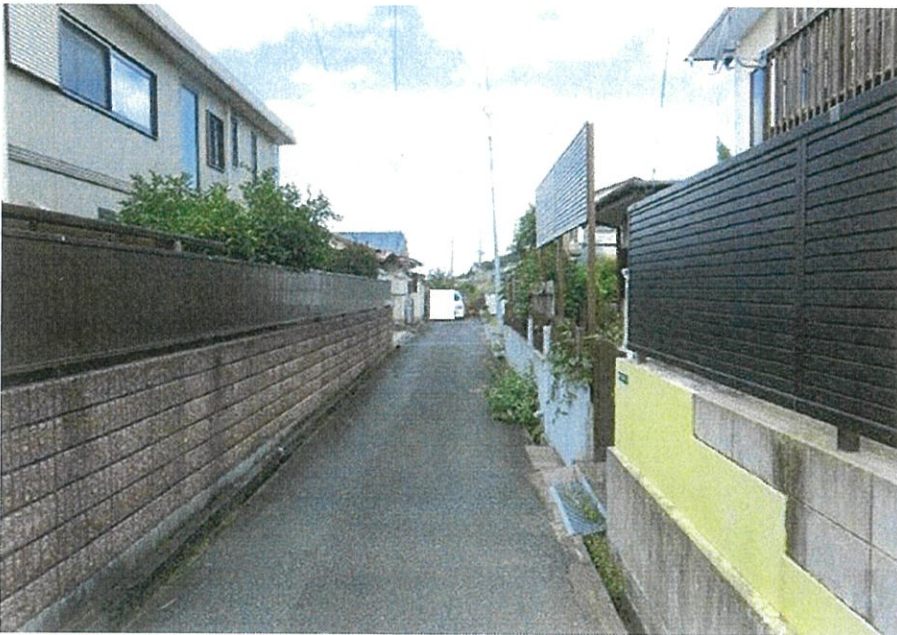
No. 5

物件5の土地を撮影

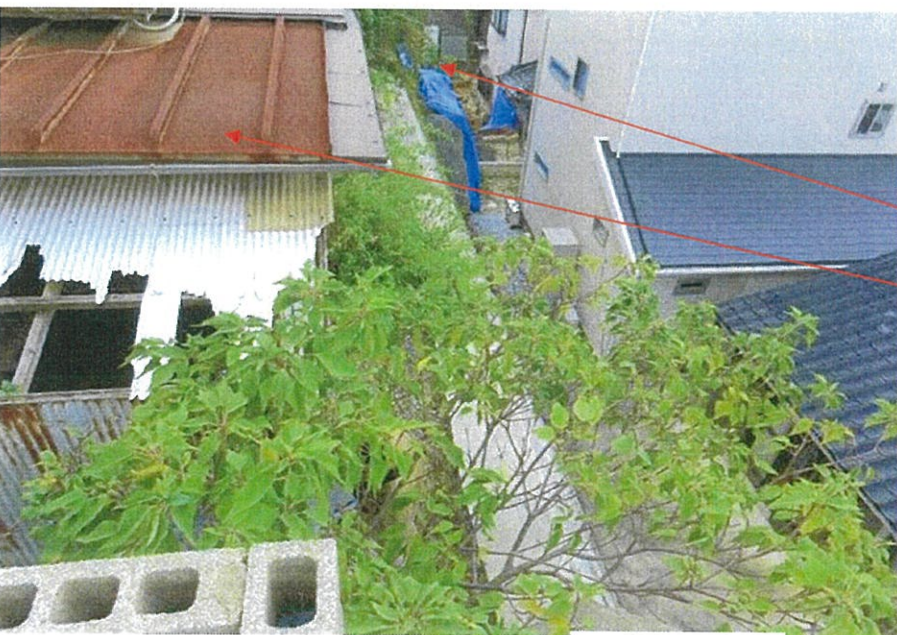
No. 6

物件1の土地と隣地との境界  
付近を撮影

崩落した擁壁（隣地）

本件建物

- 近隣住民によると、この辺りでは今年8月の大雨で古い擁壁が崩落するなどして被害が大きかったことが確認できた(被害があったのは本件土地の西側である。 )。

ただし、本件土地に接する隣地の建物は比較的新しく、同建物を建てたときに本件土地と接する擁壁を補修していたことから、目視上、本件土地の擁壁には大雨による被害は確認できなかった。
