## 期 間 入 札 の 公 告

- 2 所 在 北九州市八幡西区若葉三丁目 786 番地 15  
 家屋 番号 786 番 15  
 種 類 居宅  
 構 造 木造セメント瓦葺 2 階建  
 床 面 積 1 階 54.65 平方メートル  
           2 階 26.49 平方メートル  
 (現況)  
 床 面 積 1 階 約 56.65 平方メートル  
           2 階 26.49 平方メートル

## 現況調査報告書

# 評 価 書

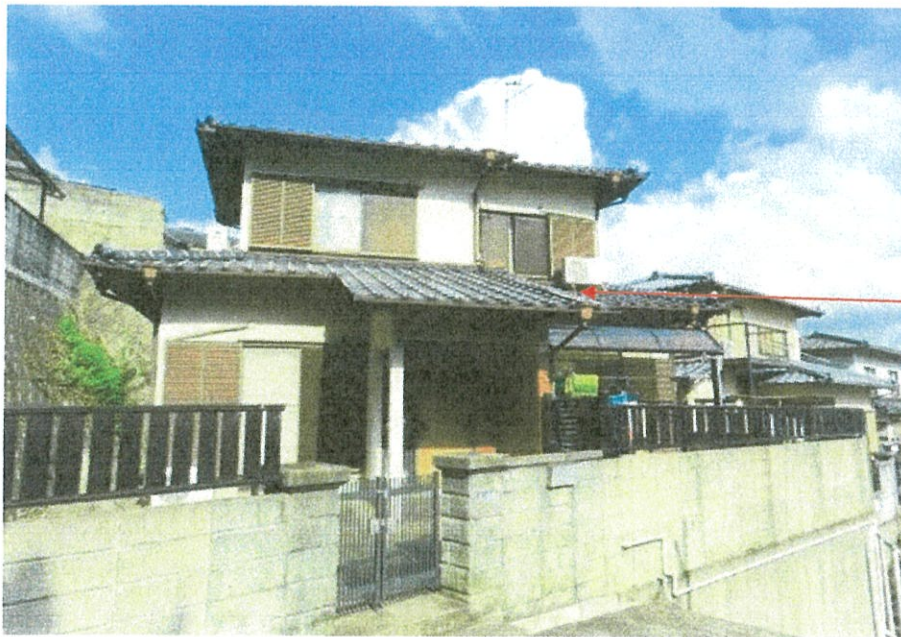
No. 1

本件建物の外観を撮影

| 区 分 | 主である建物 |
|---|---|
| 保守管理の状態 | 普通<br>（内壁・天井等に汚れやひび割れ等が見受けられるが、特別な損傷等は観察されない。築後かなりの年数を経過しており、建物躯体に歪みが生じている。） |
