# 期 間 入 札 の 公 告

建物の名称 ペルル門司港Ⅱ

## 現況調査報告書

## 評 価 書

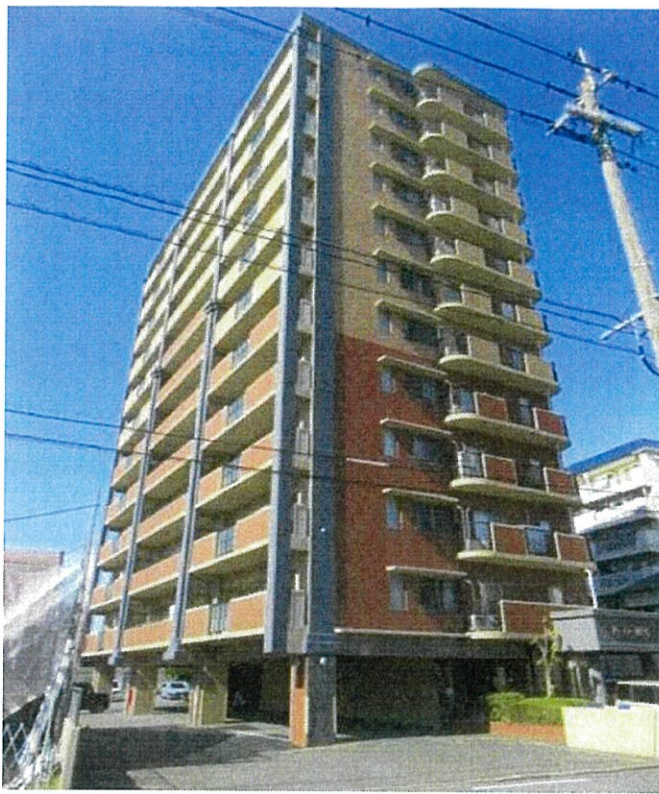
No. 1

本件建物（一棟）を撮影

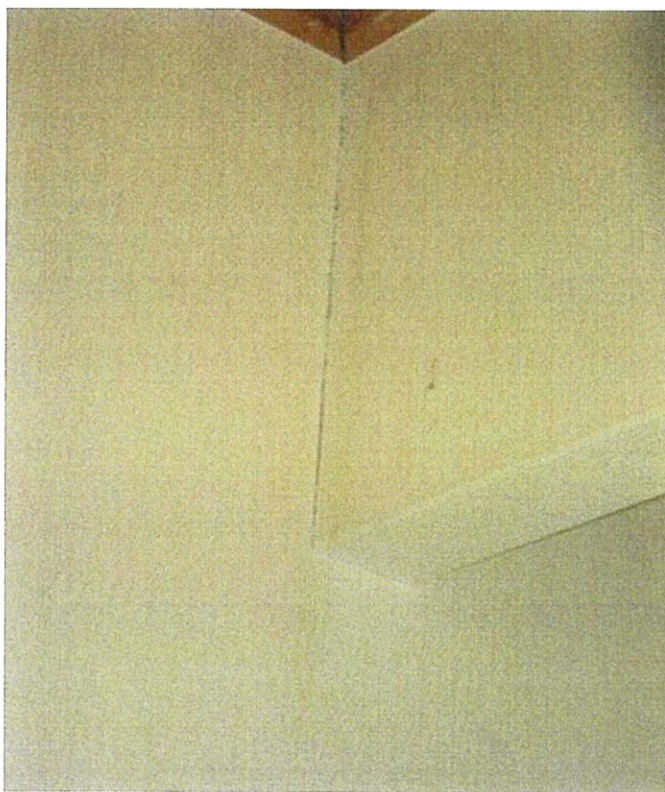
No. 8

同 上

| 保守管理の状態 | 普通（内壁の一部にひびが生じているが、老朽化等の発生の程度は経年相当である。） |
| 特 記 事 項 | <ul style="list-style-type: none"> <li>・建物に付属する各種設備については、その動作を確認できないので、使用可能かどうかについては不明である。</li> <li>・居住者によると、内壁の一部に生じているひびは、福岡市を中心に大きく揺れた地震によって生じたものとのことである。</li> </ul> |
