期 間 入 札 の 公 告

現況調査報告書

現況調査報告書（追加）

評 価 書

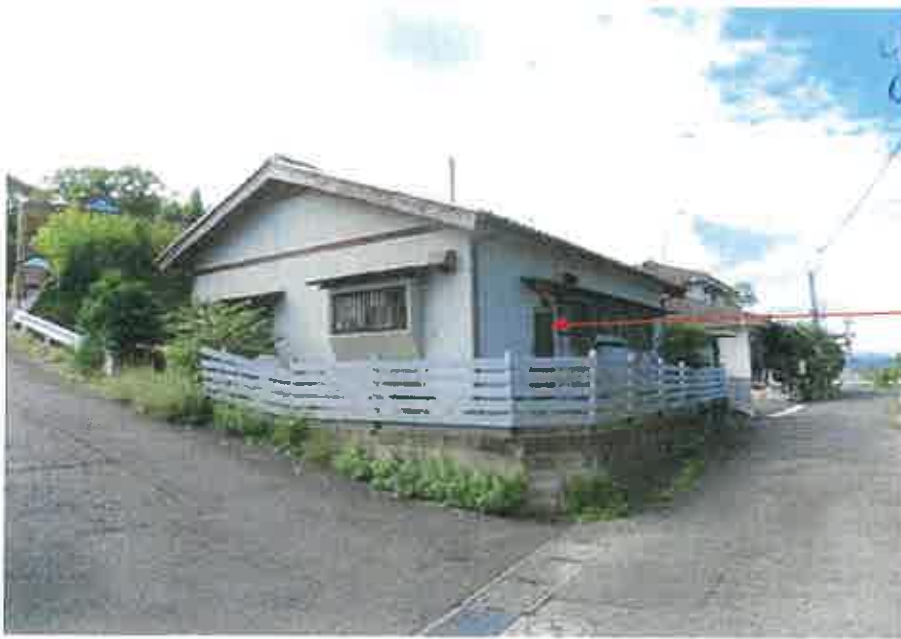
No. 1

本件建物の外観を撮影

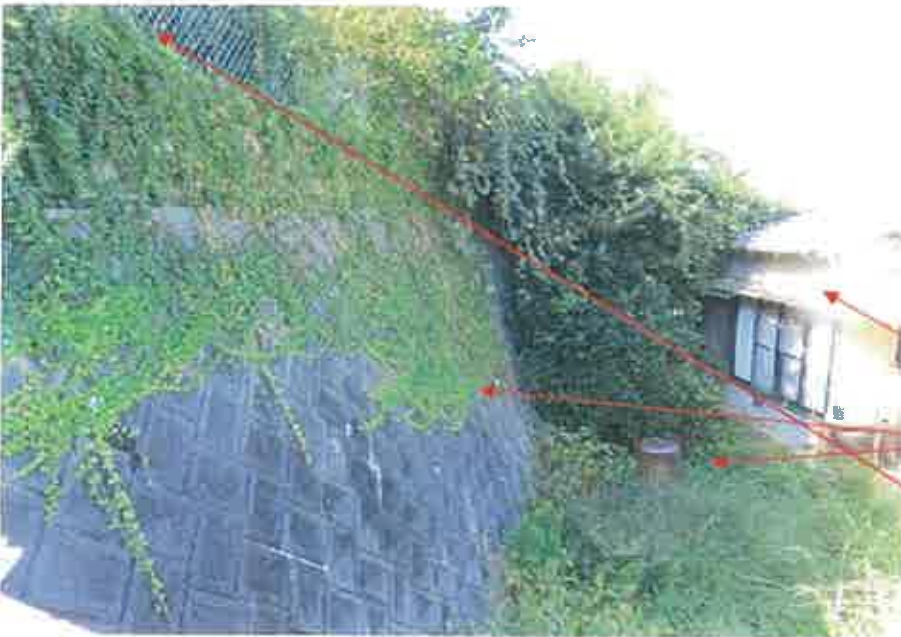
No. 2

本件土地と隣地付近を撮影

(本件土地は擁壁上部付近の可能性ある。)

- 本件土地は、北九州市所有の公衆用道路（地番897-10，地目は雑種地）に接道している。
- 本件土地には現地復元性を有すると思われる図面が存在しない。
本件土地と隣地との境界と思われる付近にはコンクリートブロック塀や擁壁が存在するものの、その他に本件と隣地との境界等を示す境界杭などの徴憑は認められず、本件土地と隣地との境界は不明確である。
なお、本件土地の南側に存在する擁壁及び同擁壁の上部付近の一部は本件土地の一部だと思われる。
- 本件建物の占有関係は、関係人の陳述及び立入調査の結果から、2枚目のとおりと認めた。
- 本件建物は約30年前に立てられた建物で相応の経年劣化が認められた。
雨漏りなどは認められなかったが床の弛みなどが認められた。
- 南側の擁壁にはクラックが認められ、補修の必要性がある。

位置・交通 (直線距離)	筑豊電鉄「新木屋瀬」駅の東方、約1.7km。 おでかけ交通「野面」停留所の北東方、約470m。 (別添「位置図」参照)		
付近の状況	当該地域は八幡西区の南方で九州自動車道八幡I.C.の北側に存する住宅地域である。緩やかな北向き傾斜地に存し街路及び画地配置はやや雑然としている。なお、地域環境等が変化する要因はなく今後も現状維持で推移すると予測される。		
主な公法上の規制等 (道路の幅員等の個別的な規制を考慮しない一般的な規制)	都市計画区分	市街化区域	
	用途地域	第1種低層住居専用地域	
	建ぺい率	50%	
	容積率	80%	
	防火規制	無し	
	その他の規制	高さの限度(10m)、外壁後退(1m)	
画地条件	地積	234.28	m ² (登記地積)
	形状	やや不整形(「公図参照」。)	
	間口	約14.6m	
	奥行	約16.0m	
	接道関係	一方路	
	その他	無し	
接面道路の状況	北西側で幅員約5.6mの舗装市道と等高～1.0m程度高位に接面(建築基準法第42条第2項の道路に該当)。		
土地の利用状況等	「現況調査報告書」記載のとおり。		
供給処理施設	上水道	: あり	
	ガス配管	: なし	
	下水道	: あり	
	(注) 敷地内への引き込みを基準とし、「あり」とは引き込みが有る場合、「なし」とは引き込みが無い場合である。		
特記事項	<ul style="list-style-type: none"> ・現地調査、当事者等からの聴取及び官公署における公表資料を調査した範囲では、土壌汚染をうかがわせる事実は認められなかった。なお、都市ブランド創造局総務文化部文化企画課によると、埋蔵文化財包蔵地(遺跡名無し)に指定されており、建物の新築等の際には発掘の届出等が必要である。 ・隣地との境界は不明確である。また、南側に高さ4～5mの擁壁が存する。上部付近は本件土地の一部と思われ、クラックが認められるため補修の必要性が有る。

エ 市場性修正： 擁壁にクラックが見られることを勘案した。

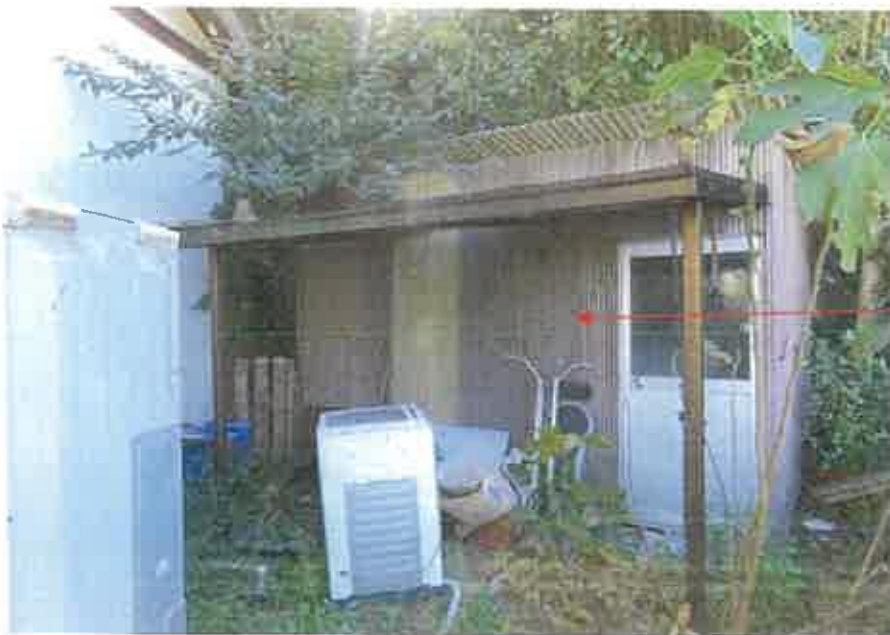
No. 3

附属建物 (物置) を撮影

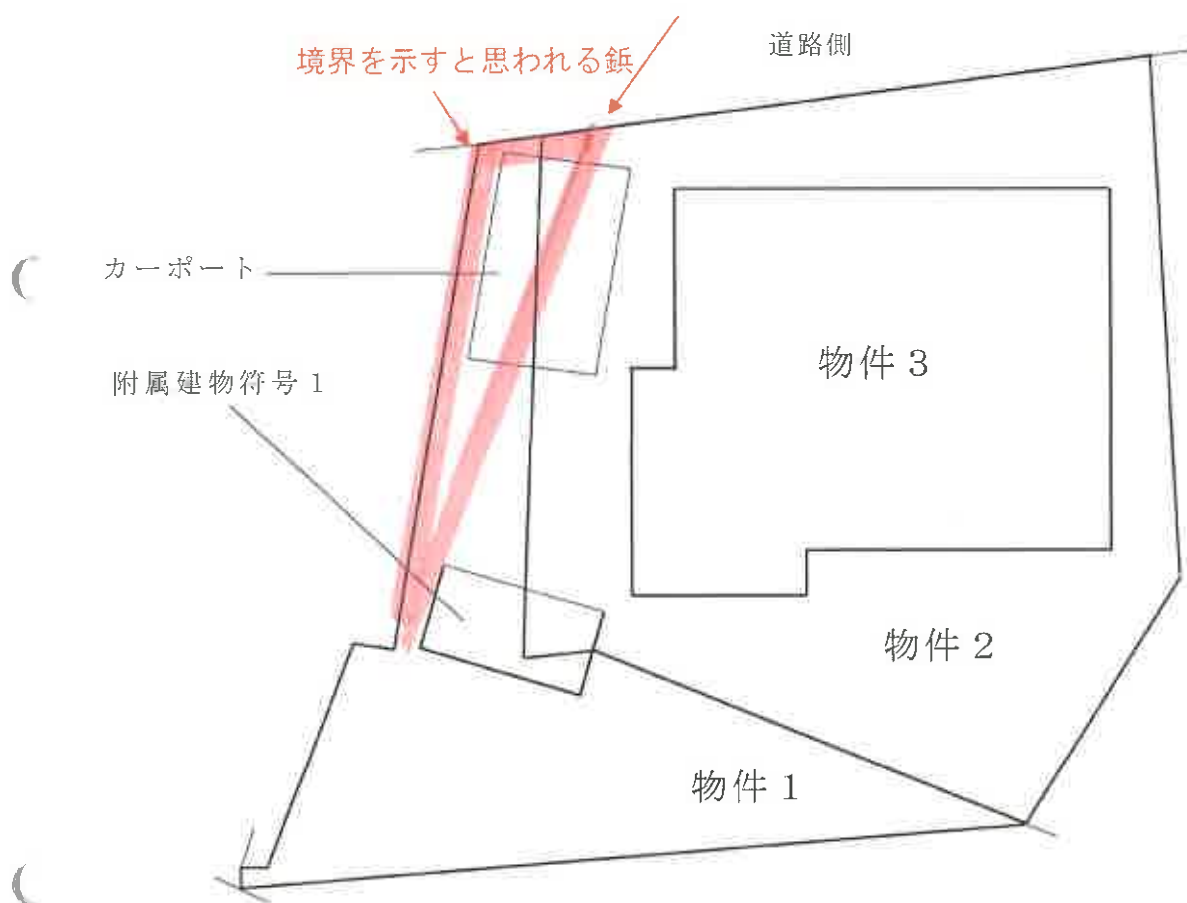
土地建物位置関係図 2

Cが主張する隣地の範囲(マーカ一部分)

関係人の陳述等	
陳述者 (当事者等との関係)	陳述内容等
<input checked="" type="checkbox"/> 債務者兼隣地所有者の夫C	<p>1 私は本件土地に隣接する土地（地番897-14）の所有者の夫です。</p> <p>2 妻の土地の範囲は3枚目の別紙土地建物位置関係図2に赤のマーカで示した範囲です。</p> <p>妻の土地の範囲を示す資料（図面）は執行官に提出しました。</p> <p>それ以外には資料はありません。</p>
<input checked="" type="checkbox"/> 債務者兼隣地所有者	<p>私は本件土地の範囲についてよく分かりません。</p>
<input checked="" type="checkbox"/> A	<p>本件建物に居住する前は、本件建物の2、3軒先のところに住んでいました</p> <p>この地域は、以前から縄延びや縄縮みのある地域であり、そのことを地域住民はみんな知っています。</p> <p>Cが債務者の土地の面積が少ないと主張していますが、実際は分かりません。</p> <p>これまで、債務者及びCが本件土地範囲について越境しているなどの主張をしてきたことはありませんし、本件土地を売買するときに越境などについて説明をしたことはありません。</p>

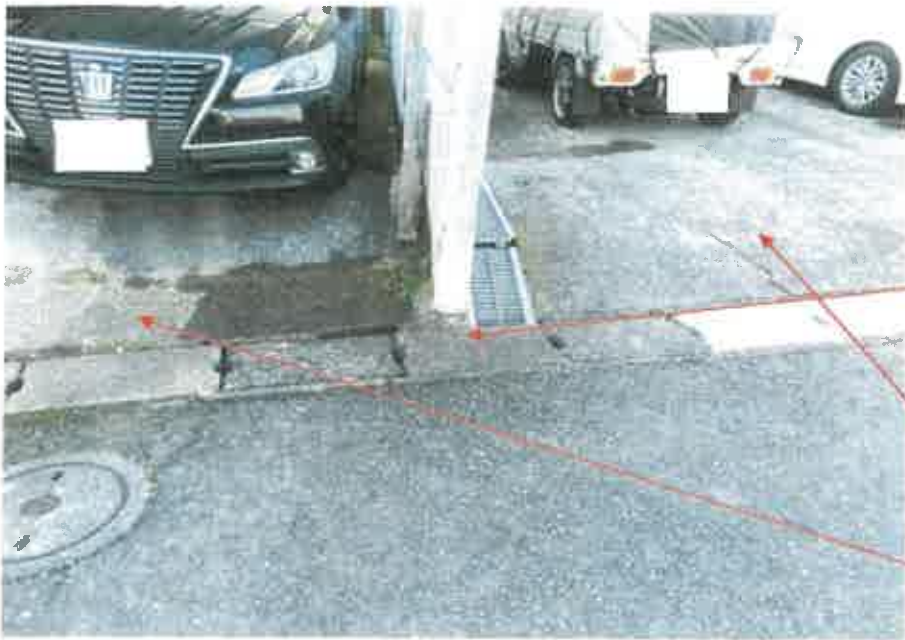
No. 1

本件土地と隣地との境界を示すと思われる鋸を撮影

- 令和7年11月19日に提出した現況調査報告書に対して、令和8年2月9日、本件土地と隣地（地番897-14）との境界について追加して現況調査をするよう求められたので、次のとおり追加して報告する。
- 1 隣地（地番897-14）所有者兼債務者の夫であるCの主張は関係人の陳述に記載のとおり
 - 2 Cの提出した図面は、先に提出した公図とほぼ似通った図面であり、本件土地の範囲を示すものとして執行官が参考とした公図と大きく異なる資料ではなかった。
 - 3 現地には、本件土地と上記隣地との境界付近にその境界を示す鋸と思われるものが存在する（写真①のとおり、ただし、明確に境界鋸なのかは不明であるが、地積測量図記載の位置と一致する箇所に存在した。）。
なお、分かりやすくするために、令和7年11月19日に提出した現況調査報告書の8枚目の地積測量図を利用して今回提出する報告書にその鋸の位置を示したものを本報告書5枚目に添付した。
 - 4 よって、本件土地の範囲は先に提出した現況調査報告書11枚目の土地建物位置関係図に記載した範囲である。
