## 期 間 入 札 の 公 告

# 現況調査報告書

# 各階平面図 建築物各階平面図

評 価 書

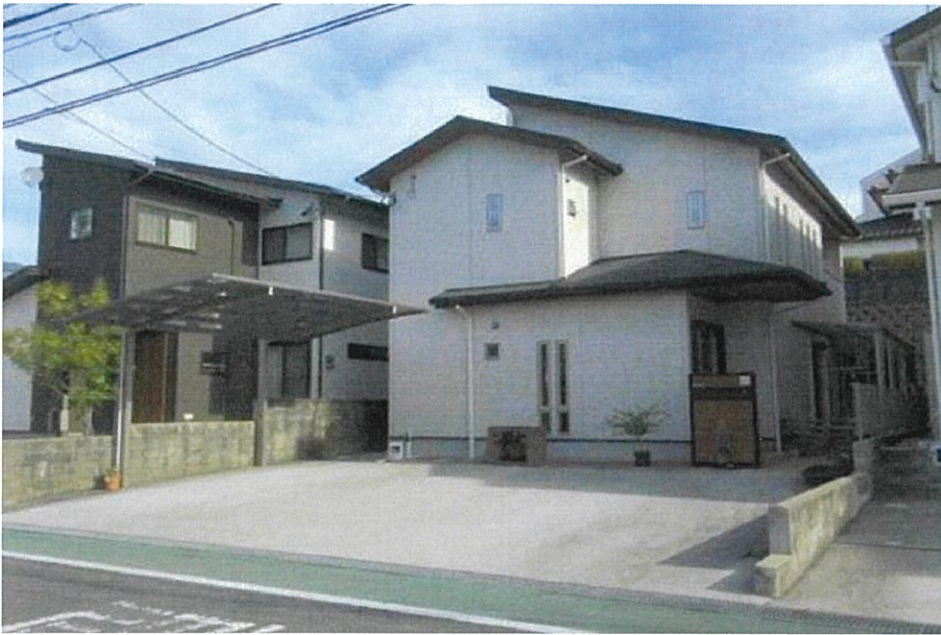
No. 1

本件土地及び建物を撮影

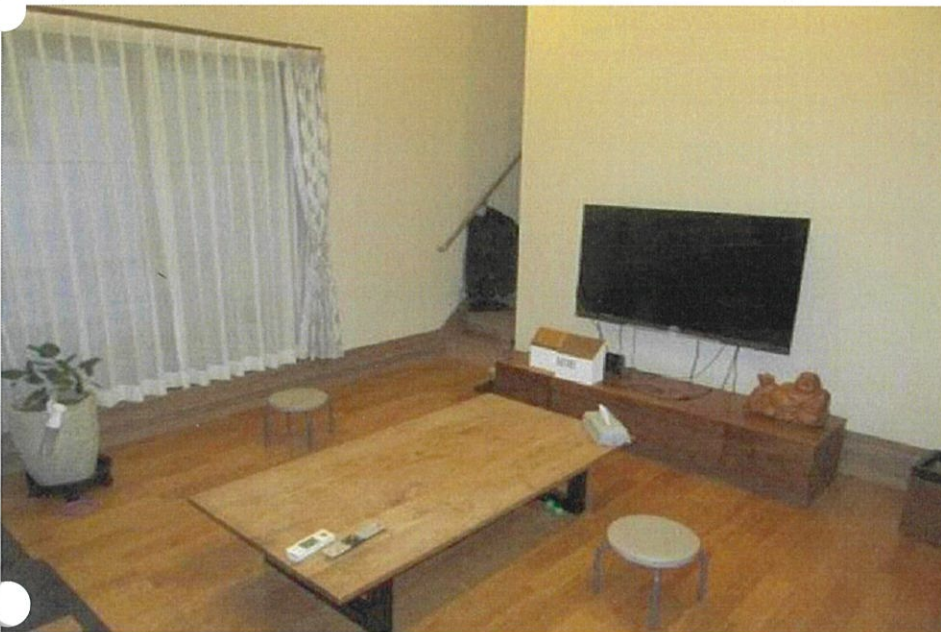
No. 2

関係人の陳述のとおり。

経年相当の汚損等は存すると思われる。

本件建物の室内を撮影

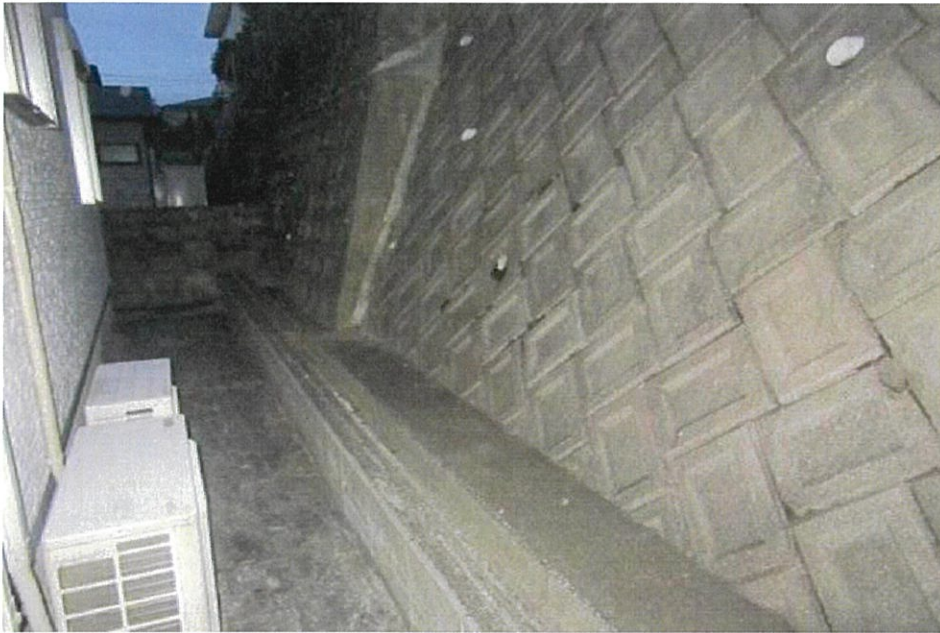
No. 7

本件土地と隣地との境界付近には、ブロック塀、フェンス等が存在する。

隣地(821番7, 821番23)は法地となっており、本件土地とは約3.5~5mの高低差が存在する。

東側隣地との境界付近を

撮影

特 記 事 項	・北東側は隣地の法地（擁壁）が迫っており、隣地は本件土地より約3.5m～5m程度高くなっている。よって、建物の再建築時等には福岡県建築基準法施行条例第5条のいわゆる「がけ条例」の適用を受ける可能性もあるが、詳細については関係当局に確認を要する（評価上は上記事項を一括して「隣接地の状況等」として減価）。
---------	---
