## 期 間 入 札 の 公 告

- 1 所 在 北九州市小倉北区赤坂三丁目  
地 番 3 3 9 番 1  
地 目 宅地  
地 積 3 4 6 . 0 0 平方メートル
- 2 所 在 北九州市小倉北区赤坂三丁目 3 3 9 番地 1  
家屋 番号 3 3 9 番 1  
種 類 倉庫・事務所・居宅  
構 造 鉄骨造亜鉛メッキ鋼板葺 2 階建  
床 面 積 1 階 1 2 2 . 0 0 平方メートル  
2 階 1 3 9 . 8 4 平方メートル  
(現況)  
種 類 事務所・倉庫  
(附属建物)  
符 号 1  
種 類 便所  
構 造 軽量鉄骨造亜鉛メッキ鋼板ぶき平家建  
床 面 積 0 . 8 7 平方メートル  
符 号 2  
種 類 浴室  
構 造 コンクリートブロック造陸屋根平家建  
床 面 積 4 . 4 1 平方メートル

## 現況調査報告書

評 価 書

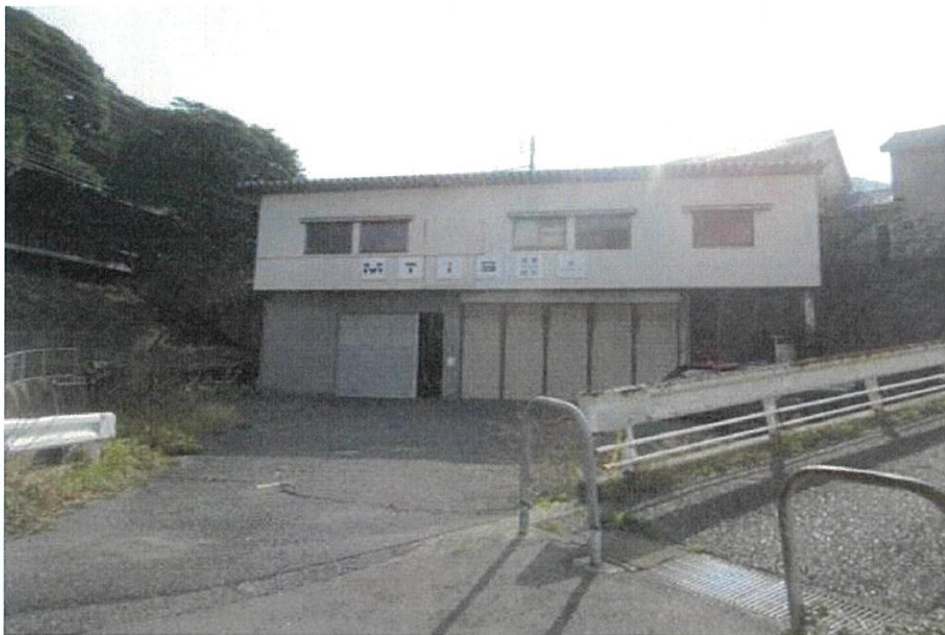
No. 1

建物外壁には劣化による損傷が見受けられ、室内には経年相当の汚損や損傷があると思われる。

本件土地及び建物を撮影

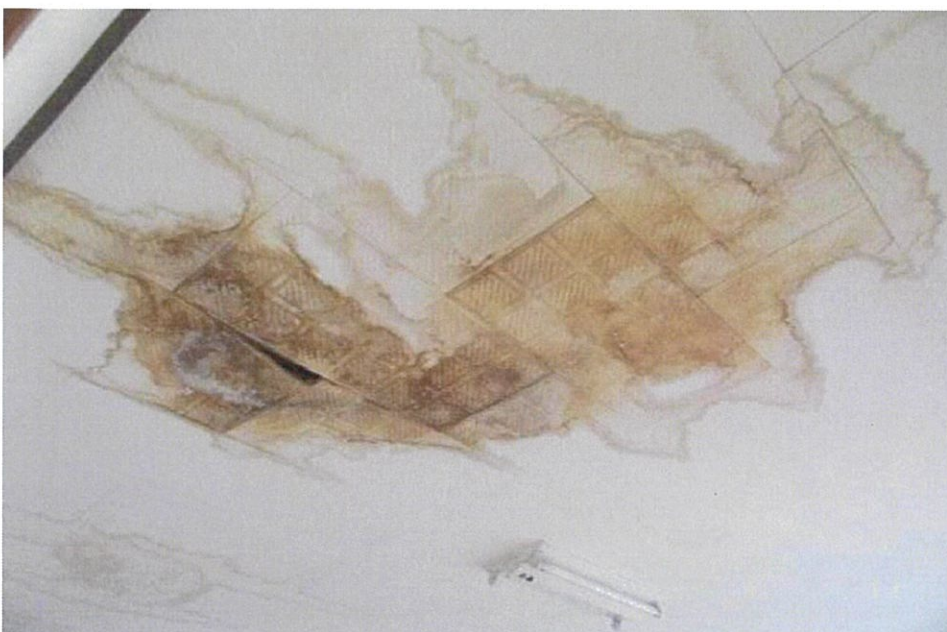
No. 9

| 関係人の陳述等 | |
|---|---|
| ■所有者(破産会社代表者) | <p>1 本件建物は、令和7年6月末頃まで当社の事務所・倉庫として使用していましたが、現在は業務を停止していますので、私が破産会社の代表者として管理・占有しています。</p> <p>2 本件建物内には、当社の所有する動産等がかなり残っていますが、処分が目途は立っていません。なお、建物内にある私物については、少しずつ片付けているところです。</p> <p>3 本件建物は、築40年近くを経ていますので、経年の劣化等による損傷などは随所に生じていると思います。</p> <p>4 2階天井付近には雨漏り跡が2か所あります。天井の張り替えはしていませんが、雨漏りについては補修していますので、現在は雨漏りはしていません。</p> <p>5 1階倉庫のコンクリート張りの床部分には、地下からしみ出てくる水で水浸しになることがあります。原因はよく分かりませんが、大雨が降ったときにそのような状態になるようです。</p> <p>6 隣接地との間で境界争い等はありません。</p> <p>7 接道のことはよく分かりません。本件土地を取得した時から北西側にある北九州市営団地内の道路を普通に利用して出入りしていますが、市と協議などをしたことはありません。</p> |

雨漏り跡を撮影

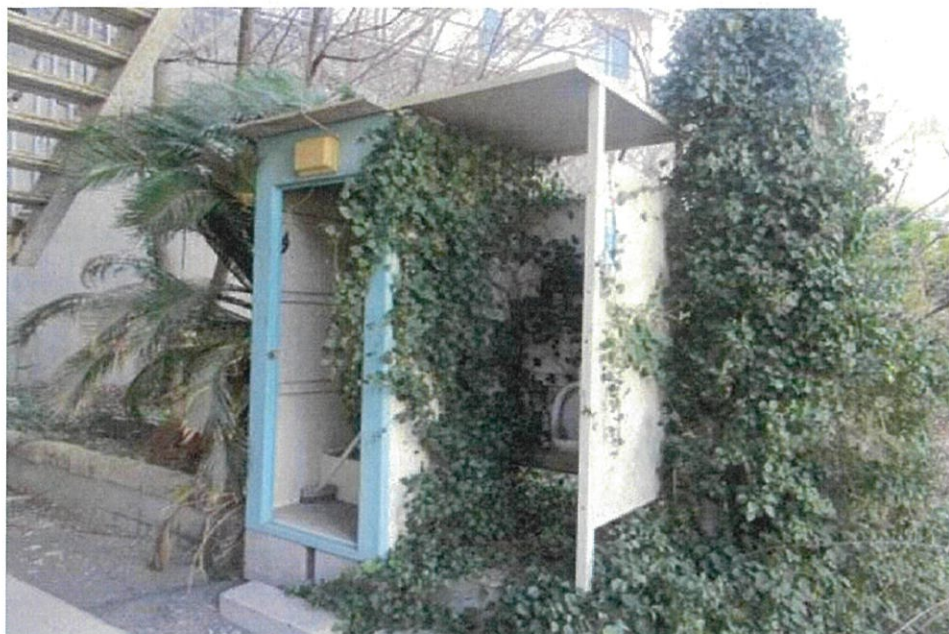
No. 10

附属建物（符号 1）を撮影

| 区 分 | 主である建物 |
|---|---|
| 特 記 事 項 | ・建物に付属する各種設備については、動作確認までは出来ないため、使用可能かどうか不明である。<br>・附属建物符号1（便所）：壊れかけており、通常利用は出来ない。<br>・附属建物符号2（浴室）：設備が壊れているとの事である。 |

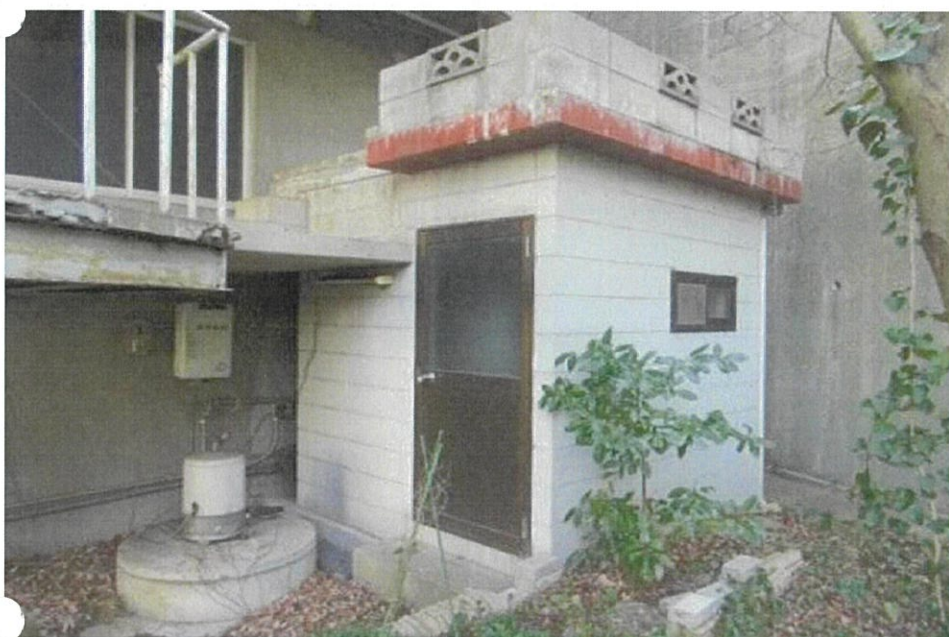
No. 11

附属建物（符号 2）を撮影

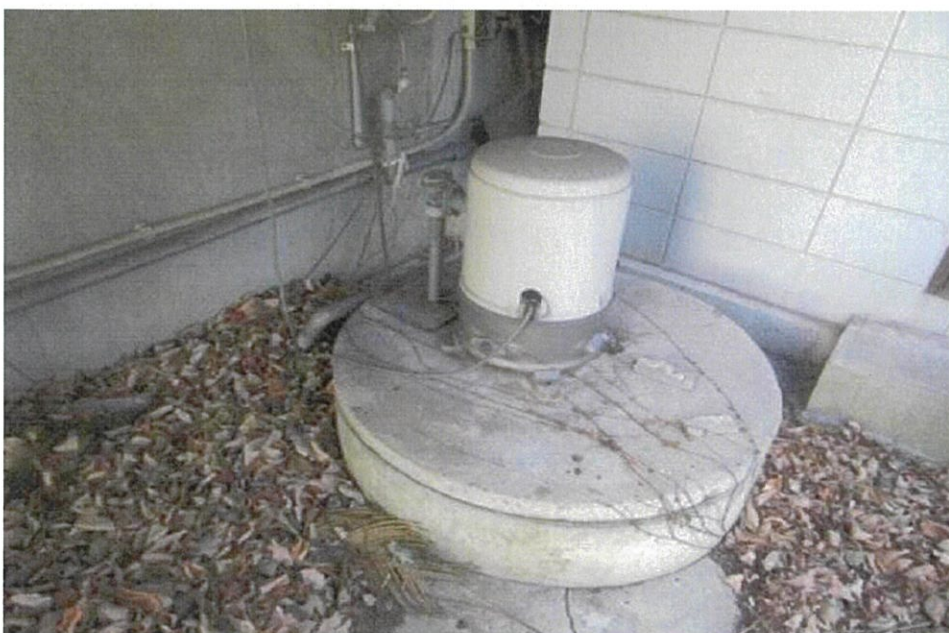
No. 12

本件土地・建物の従物等として、井戸及び井戸ポンプがある。

井戸・井戸ポンプを撮影
