## 期 間 入 札 の 公 告

## 物 件 明 細 書

## 現況調査報告書

## 評 価 書

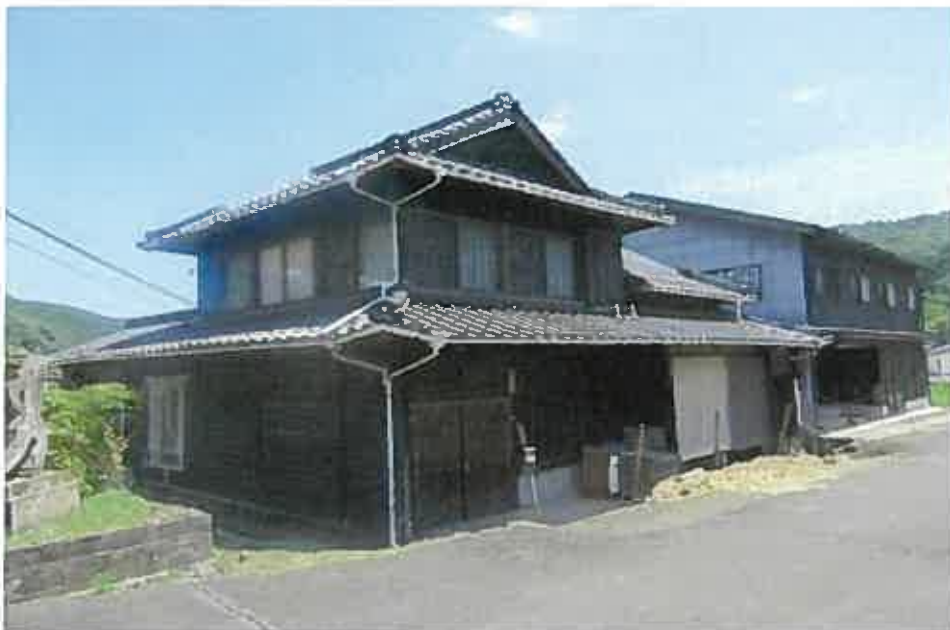
No. 1

本件土地及び建物を撮影

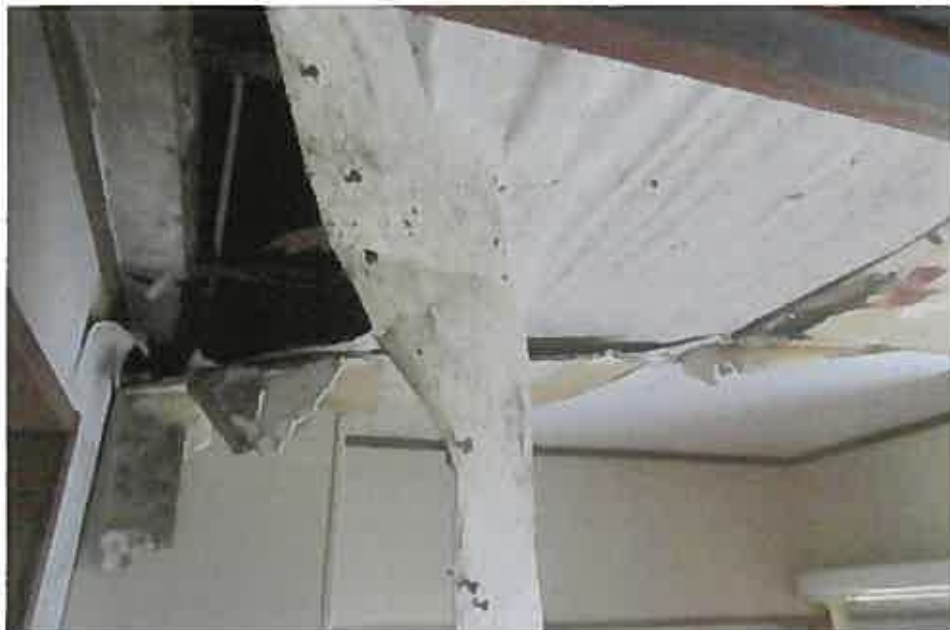
No. 10

| 関係人の陳述等 | |
|---|---|
| ■所有者 | <p>1 本件建物は、平成22年8月ころに購入して、その後数年は住んでいましたが、現在は空き家となっています。</p> <p>2 浴室前の天井には、1、2年前から雨漏りによる損傷があります。</p> <p>3 本件建物の本体部分は、築100年を越えているようですので床の随所が凹むなどしており、ときどき訪れては、空気の入替えをするなど管理していますが、空き家となって10年くらいは経ちますので、近頃は老朽化が顕著になっています。</p> <p>4 室内ある残置物は、すべて私の所有するものです。</p> <p>5 隣接地との間で境界争い等はありません。</p> <p>6 接面道路の一部を占有しているとの指摘ですが、私が本件土地・建物を購入したときには、既に階段が築かれていました。</p> |

雨漏りによる損傷状況を

撮影

空き家となって10年近く経つとのことであり、経年による老朽化が顕著に窺え、雨漏りが放置されているなど、維持管理の状況は劣っている。

| 区 分 | 主である建物 |
|---|---|
| 保守管理の状態 | 劣る（1階の浴室前天井に雨漏りによる破損がある。等） |

本件建物は、建築後約102年を経過し、経済的全耐用年数をすでに満了している。保守管理状態に劣り、天井の一部に雨漏りによる破損がある等の状況にある。したがって、残価率5%を基本に、観察減価法による補正（－40%）を施して、建物の現価率を査定した。

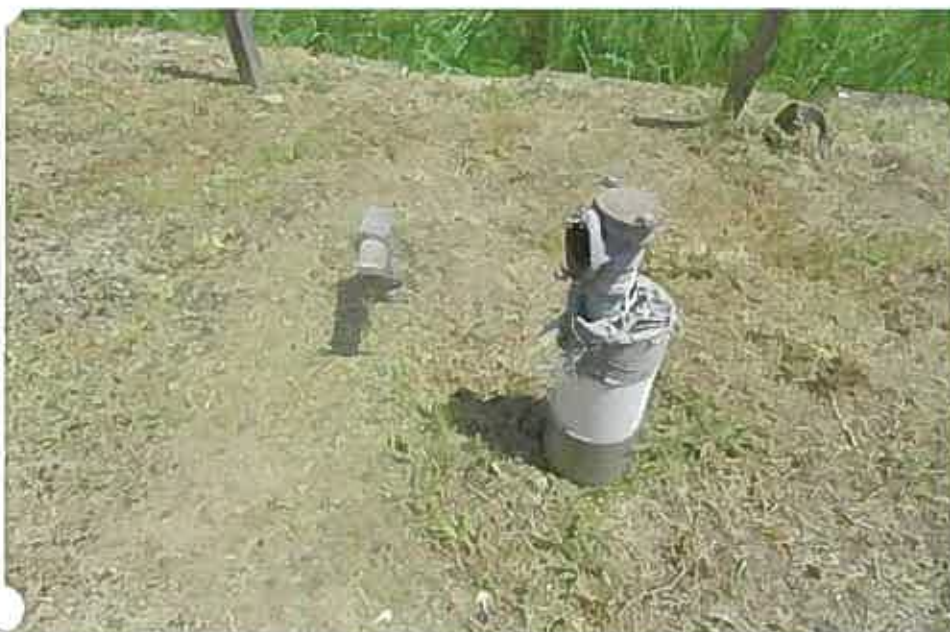
No. 11

井戸（ポンプ跡）を撮影

本件土地・建物の従物等として、古井戸、井戸（井戸ポンプは撤去済み）がある。

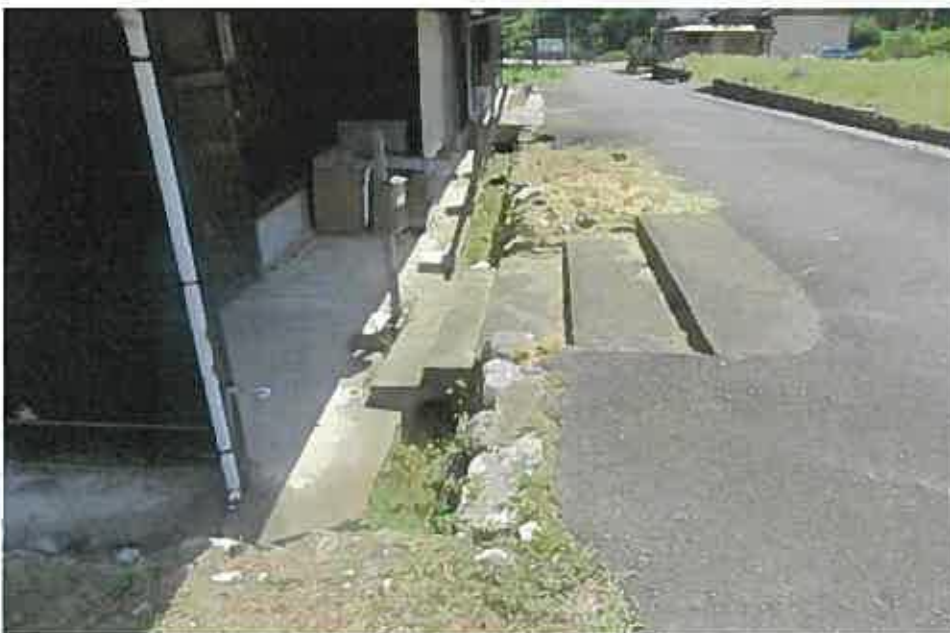
No. 12

接面道路の一部にはみ出して階段状の通路が築かれているなど、接面道路の一部を占用使用している。

接面道路の占用使用状況

を撮影

| 関係人の陳述等 | |
|---|---|
| ■上毛町役場職員 | <p>1 本件土地に接道する道路は、当町が管理する道路ですが、道路の一部を使用している現況については把握できていません。</p> <p>2 本件所有者からの占有使用許可の申請はされていません。</p> <p>3 競売での買受人は、当町に使用許可の申請をしていただき、道路の占有態様を確認の上、使用許可の可否を含めて協議する必要があります。</p> |

競売での買受人は、接面道路の占用使用につき、上毛町との協議を要する。

エ 市場性修正： 目的物件は過疎地域に存する保守管理状態に劣る古い居宅と敷地であること、町道の一部にはみ出して階段状の通路が築かれていること、古井戸が存していること等により、市場性に劣るため、－30%の市場性修正を行う。
