## 期 間 入 札 の 公 告

## 現況調査報告書

## 評 価 書

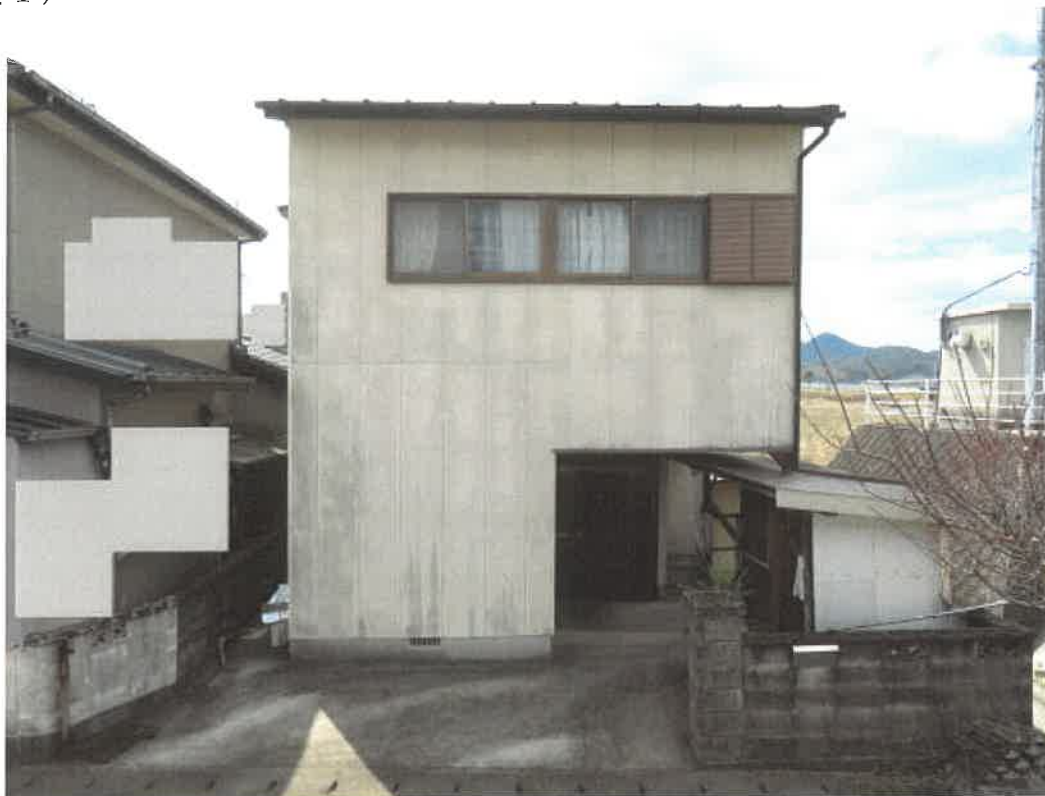
(写真1)

物件5土地は、非線引の都市計画区域内で、用途地域は、第二種住居地域である。物件7建物の敷地として利用されている（写真1ないし3）。

物件5土地と隣接地との間は、所有者の陳述のとおり正確な境界は不明であるものの、間口となっている部分を除き、ブロック塀で囲まれて区分されている（北側：写真2、3、西側：写真3、6、南側：写真5）。東側出入口部分は、側溝があって区分されている（写真1、2）。

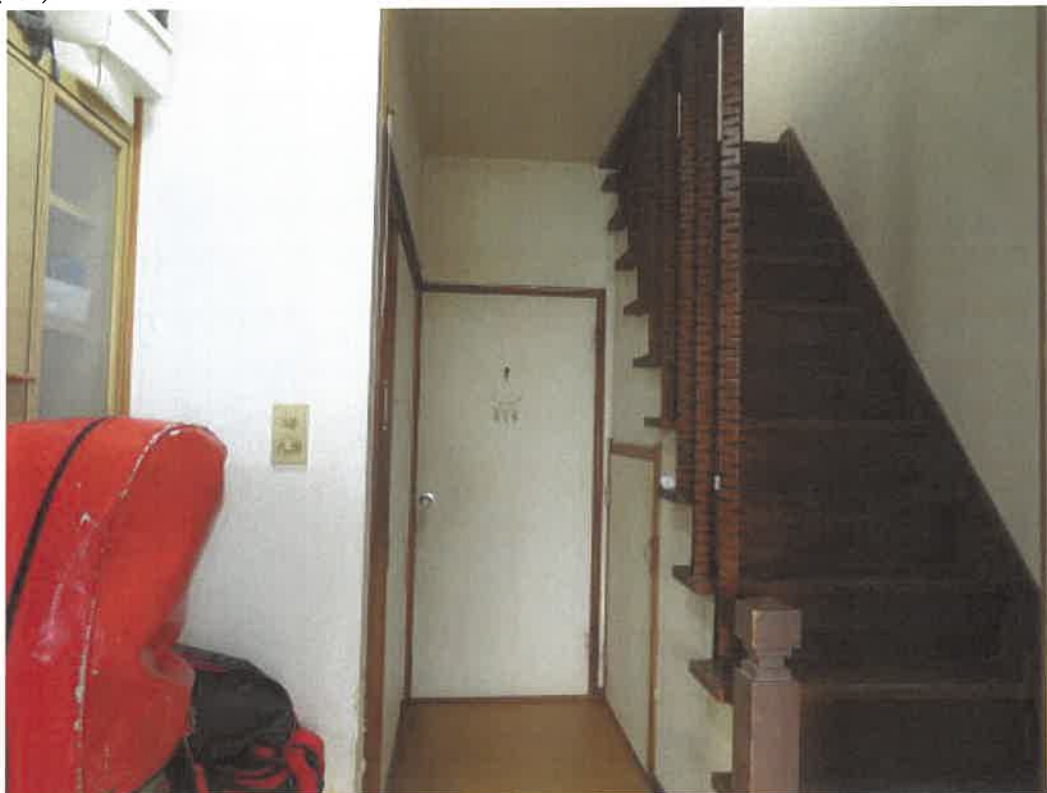
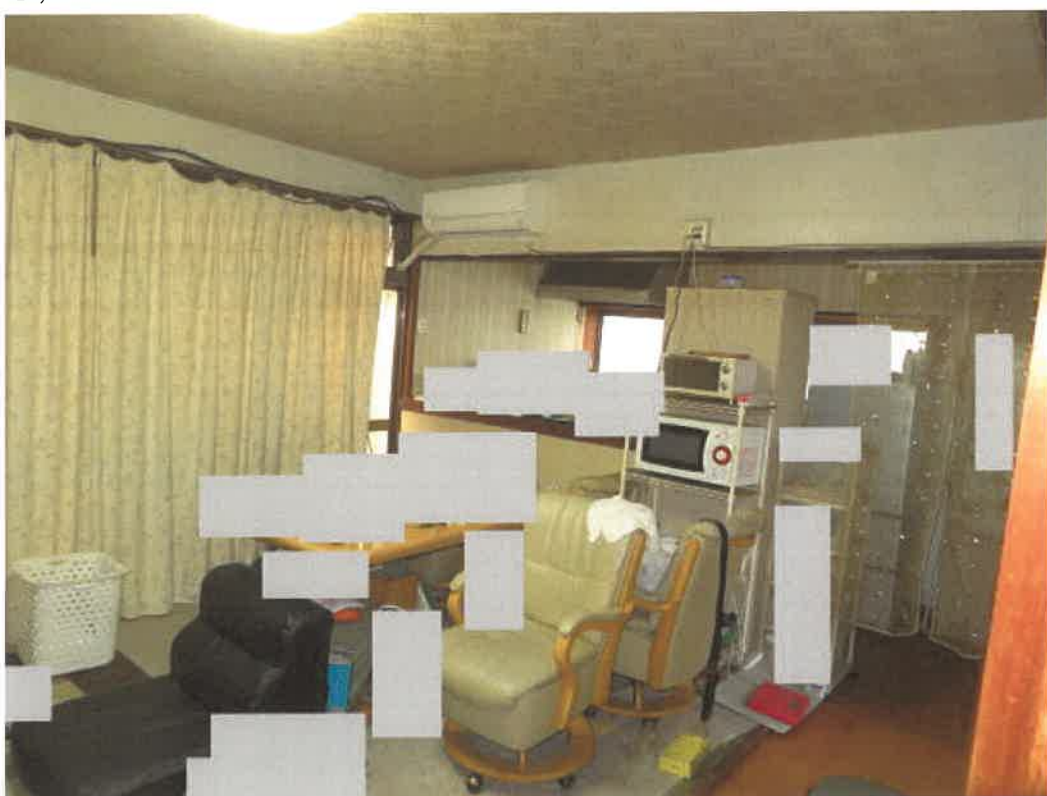
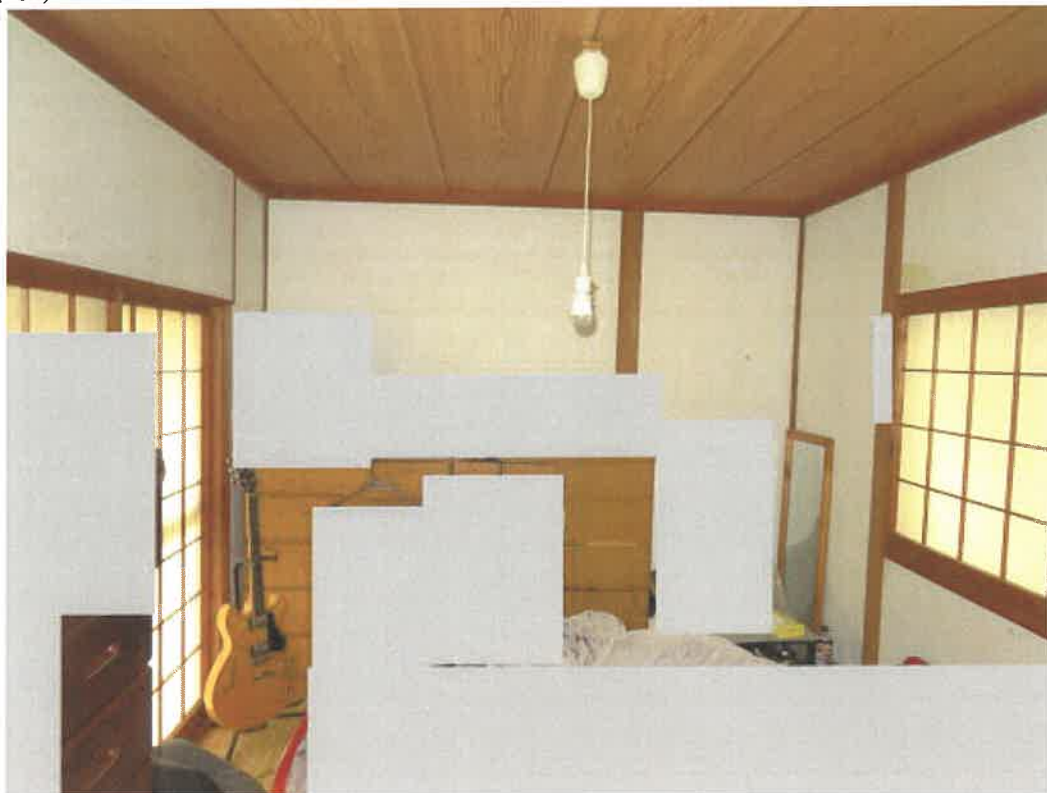
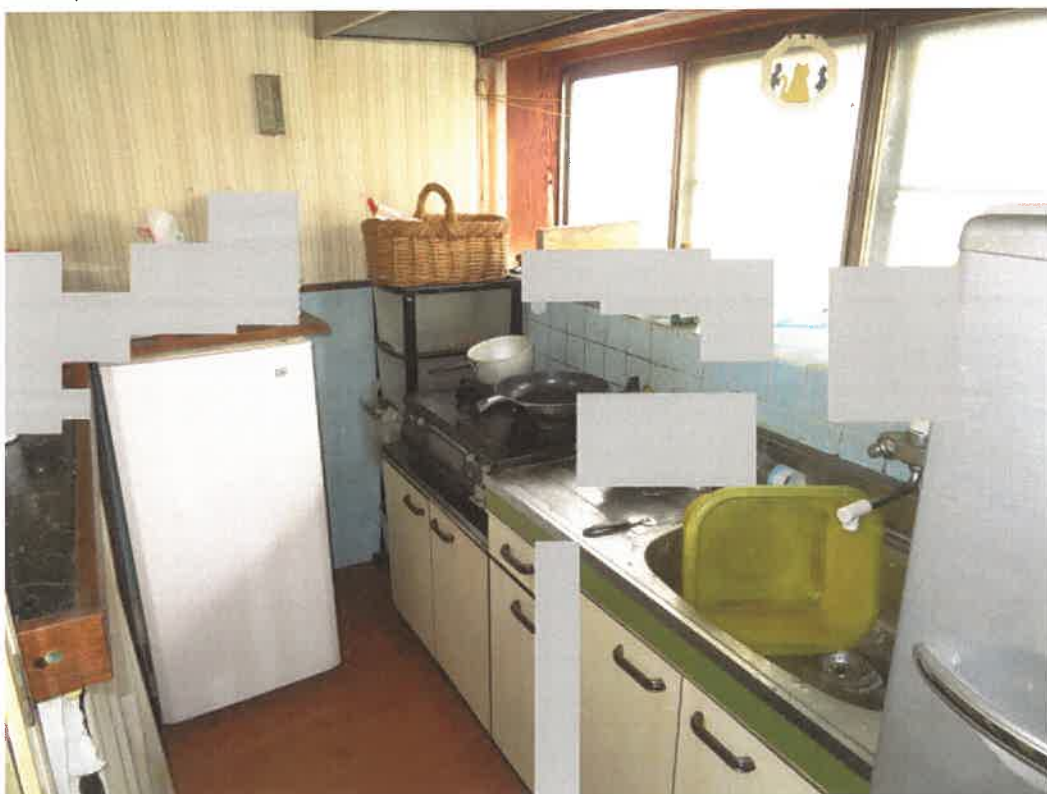
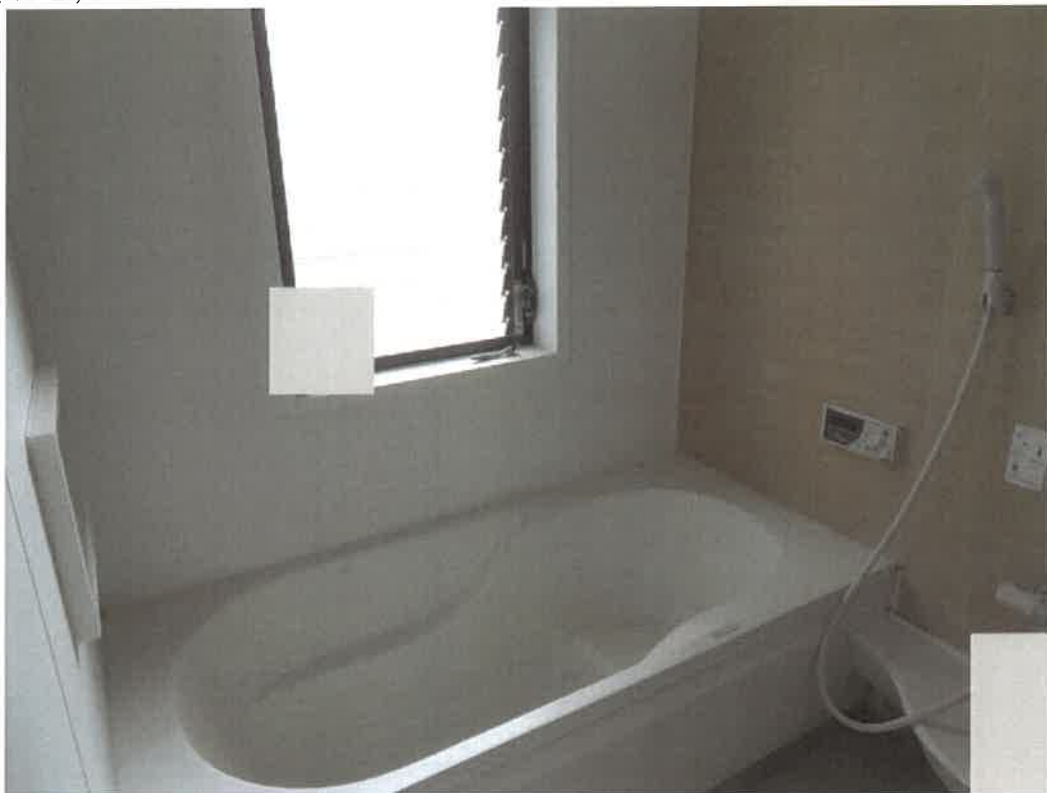
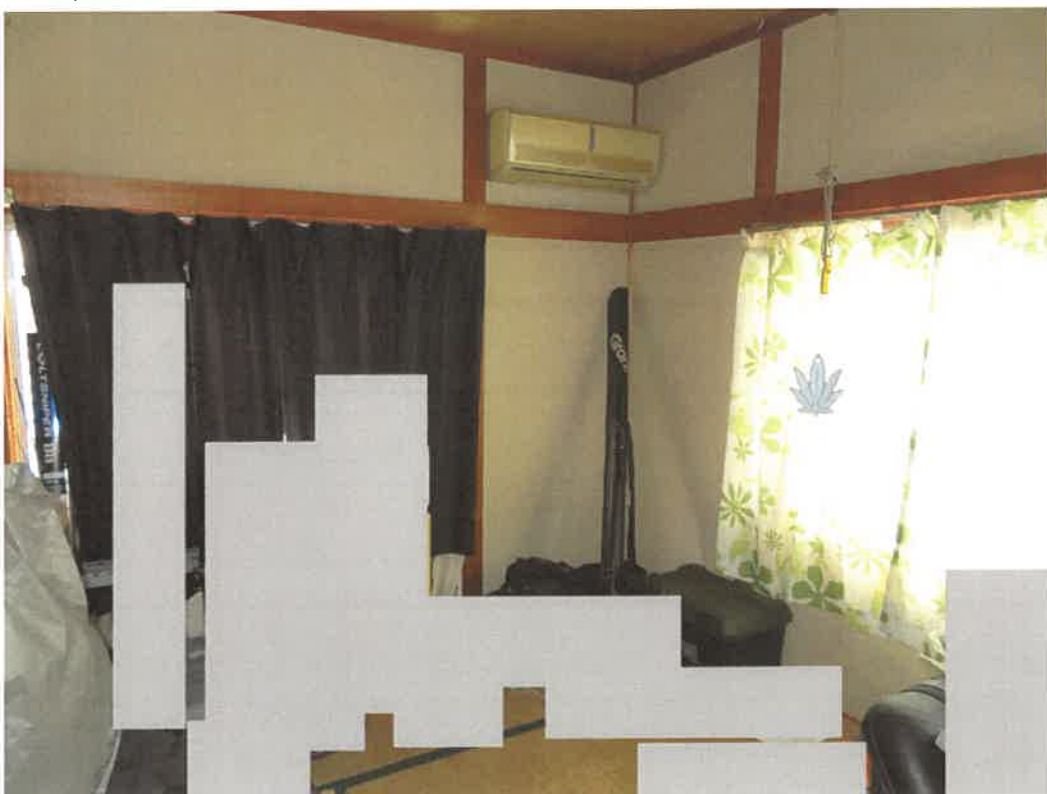
物件7建物は昭和56年1月に新築、昭和63年6月に増築されているが、その後は、構造や床面積の増減に関わる増改築は見られず、床面積等は登記事項とほぼ一致している。約10年前に、風呂と北側の外壁の改裝がなされている。不具合は、所有者の陳述のとおりと考えられ、全体として経年劣化は考えられる。物件7建物内の状況は、写真7ないし12のとおりである。

・雨漏りや居室内の傾きを考慮して、観察減価法による補正率を▲20%と査定した。
